UNIVERSIDAD AUTÓNOMA DE BAJA CALIFORNIA

Tesis:

**Planeación estratégica de conservación de
vialidades urbanas utilizando un vehículo aéreo
no tripulado**

Mexicali, Baja California, agosto del 2025.

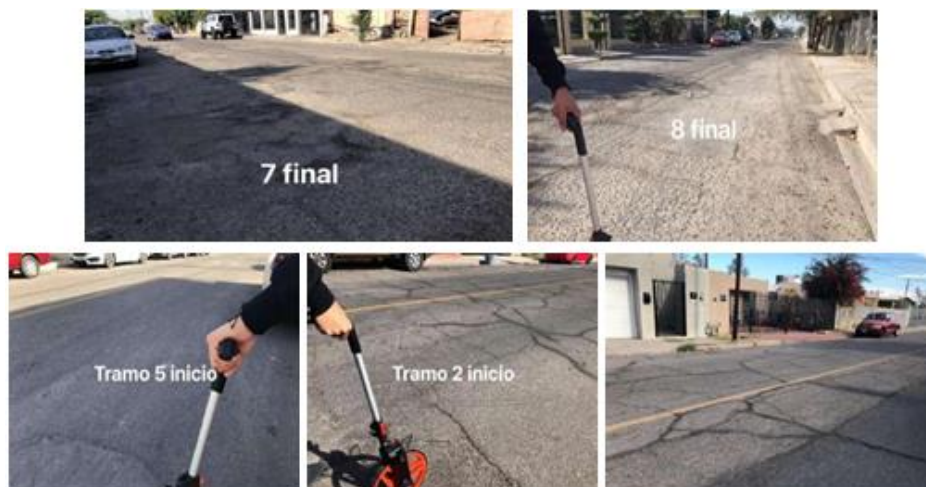
Figura 18. Fallas identificadas en Av. José Joaquín

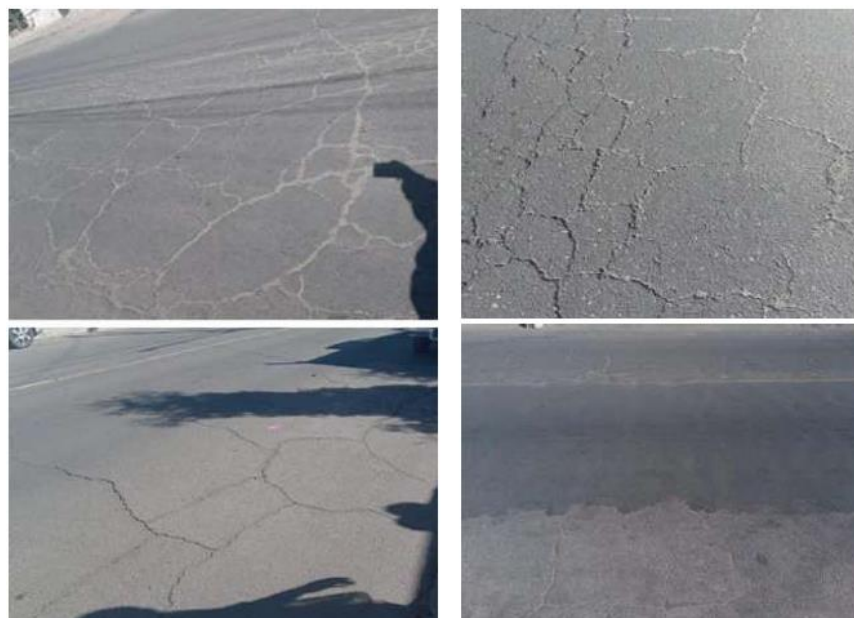
Figura 19. Fallas identificadas en Av. Ignacio López

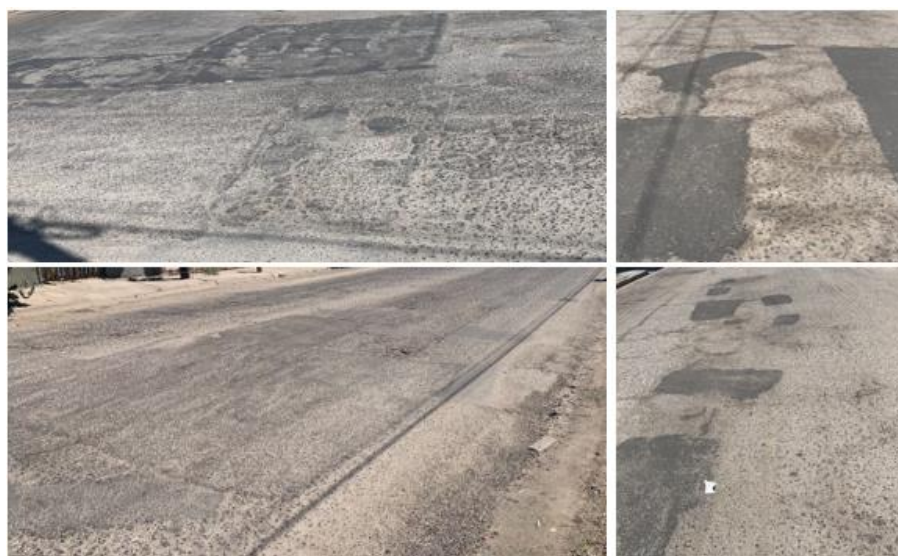
Figura 20. Fallas identificadas en Av. José Antonio Torres.

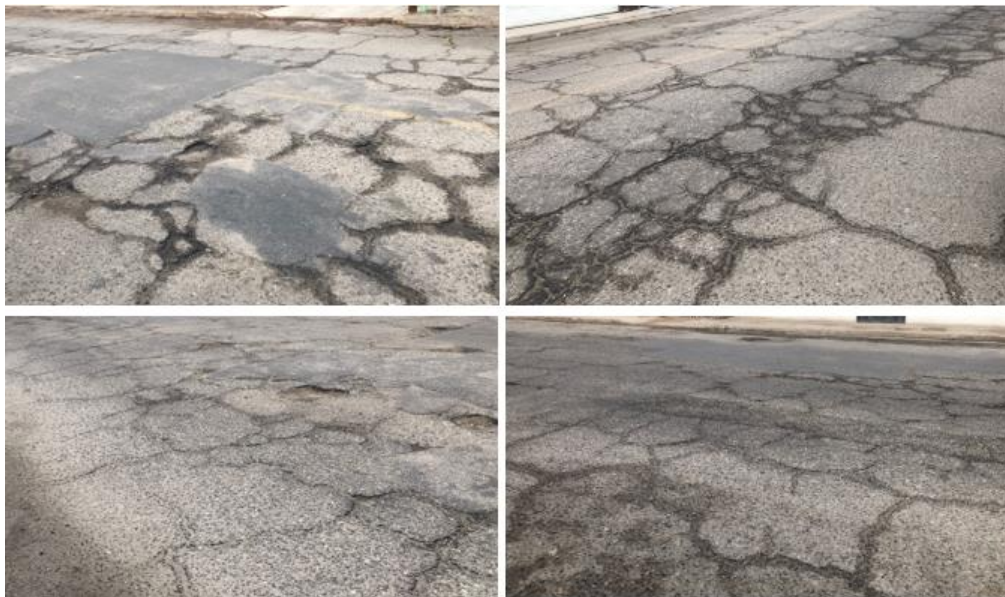
Figura 21. Fallas identificadas en Av. Monclova

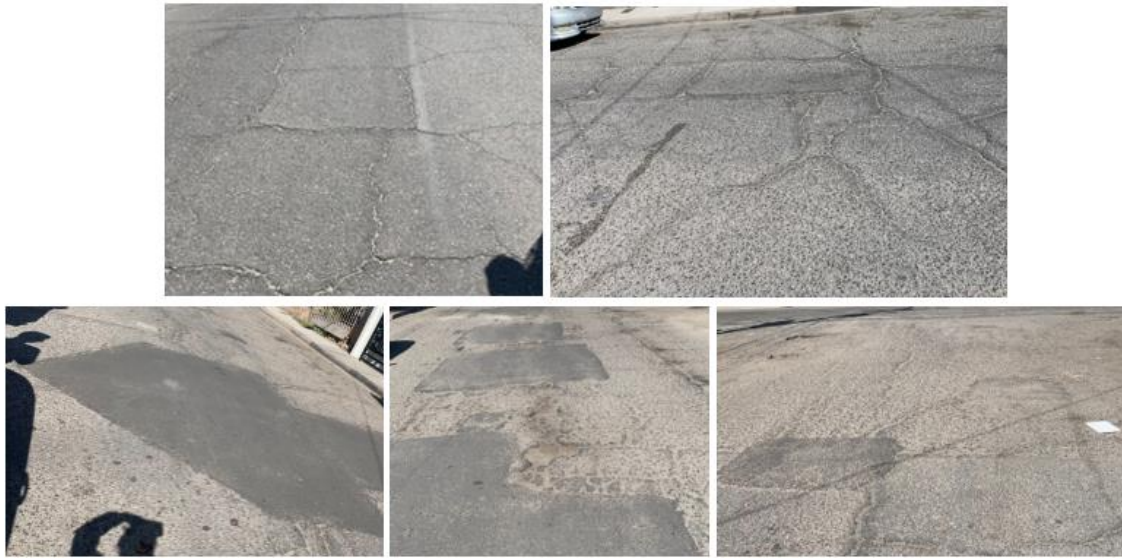
Figura 22. Fallas identificadas en Av. Saltillo.
