Universidad Autónoma de Baja California

Maestría en Manejo de Ecosistemas de Zonas Áridas

Tesis

**Dinámica Espacial De La Zona Federal Marítimo Terrestre  
Y Ambientes Costeros De El Sauzal A Ensenada**

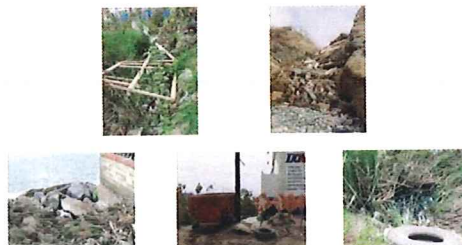
**Imagen: U021-023; U021-025; U021-025; U021-026**

El desgaste de los cantiles es una muestra de la capacidad erosiva del oleaje en la zona.

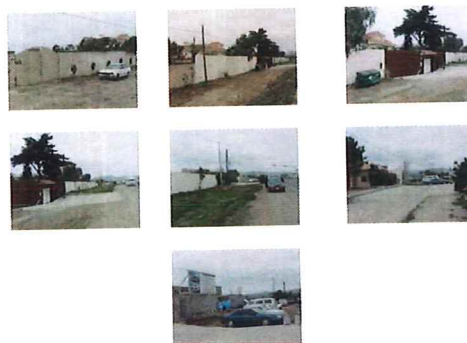
**Imagen: U022-008**

La ZFMT es utilizada como zona habitacional privada. Junto con las obras de protección se erigieron murallas que impiden cualquier acceso a este espacio público.

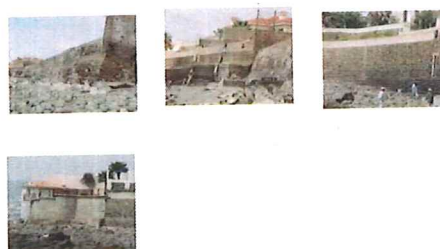
**Imagen: U022-015; U022-016; U022-017**

Las imágenes nos muestran la invasión de la ZFMT. Asimismo, podemos observar que la playa fue utilizada como fuente de materiales pétreos. El remanente de playa de canto rodado es muy angosto.

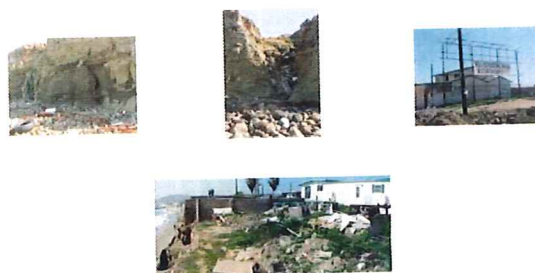
**Imagen: U023-042; U023-043; U023-044; U023-045**

En las imágenes se ilustran algunos de los usos recreativos de la playa.
