**Impacto de los Vacíos Urbanos en el deterioro urbano de la  
colonia Héroes de Nacozari de Mexicali, B.C.**

**T E S I S**

**MAESTRA EN PLANEACIÓN Y DESARROLLO SUSTENTABLE**

**MEXICALI, BAJA CALIFORNIA, JUNIO 2022**

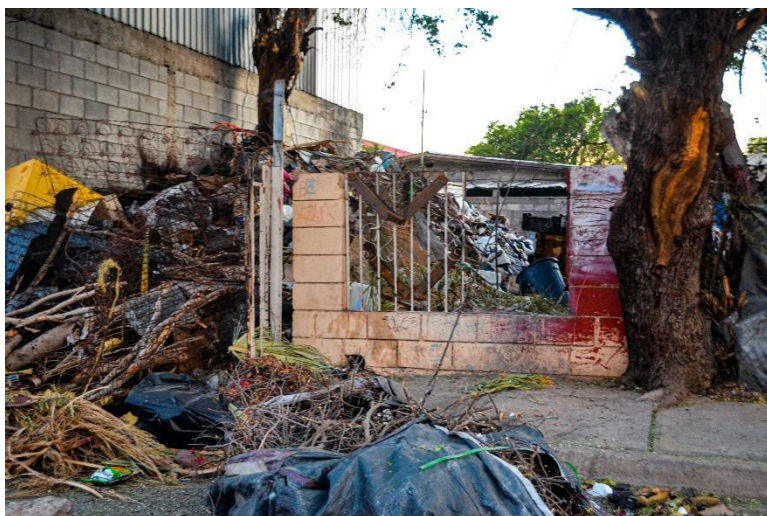
### **Figura 1.**

*Vacío urbano ubicado en la colonia Héroes de Nacozari*

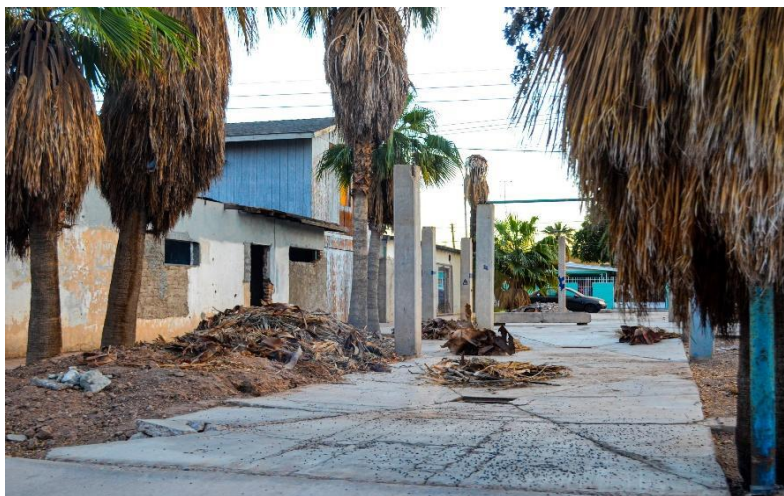
**Figura 5.**

*Vacío urbano localizado en colonia Héroes de Nacozari.*

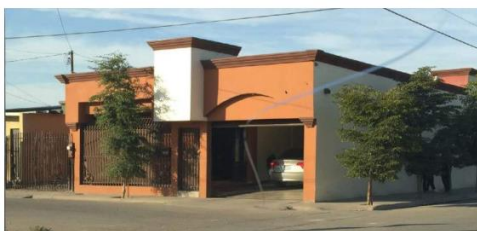
#### **(+3) Vivienda ocupada con alto nivel de mejoramiento**

Vivienda ocupada en la que una vez cubiertas las necesidades de seguridad y sombra al frente de la vivienda, el mejoramiento se enfoca al tratamiento de fachadas, elementos compositivos o de confort en general (puertas automatizadas o niveles extras de construcción).

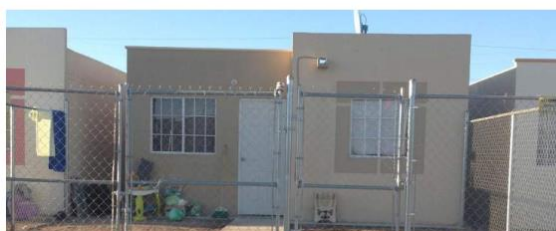
#### **(+1) Vivienda ocupada con delimitación**

Vivienda ocupada en la que el mejoramiento esta dado por la delimitación del predio y la presencia de protecciones en puertas y ventanas.

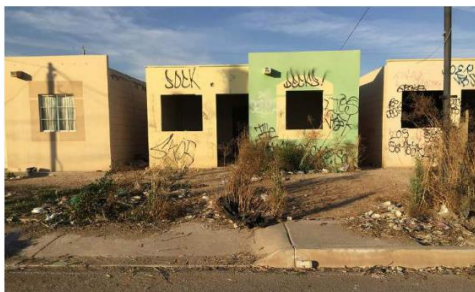
**(-3) Vivienda abandonada con alto nivel de deterioro**

Vivienda abandonada con acumulación y/o quema de basura, deterioro en guarniciones y boquillas resultado del desvalijamiento de puertas, ventanas e instalaciones. Áreas exteriores con presencia de basura y alto nivel de graffiti.

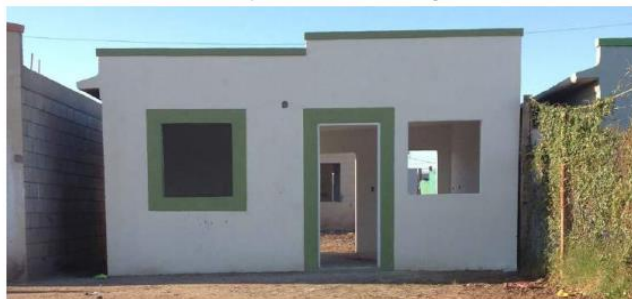
**(-1) Vivienda abandonada**

Vivienda abandonada sin deterioro aparente más que la remoción de puertas y ventanas. Áreas exteriores sin presencia de basura o graffiti.

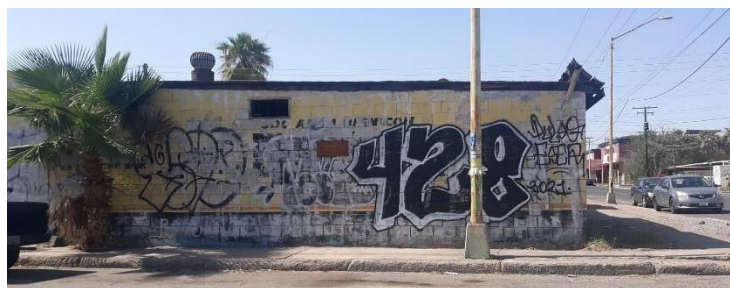
**Vacío Urbano tipo Comercio**

A continuación, se muestra un ejemplo de evaluación de Vacío urbano tipo comercial, donde la clave o nomenclatura se define de la siguiente manera: la letra indica el tipo de vacío urbano (C para referirse al tipo Comercio, I para Industrial, V indica Vivienda y B es utilizado para Terreno Baldío), los últimos dos dígitos se utilizan para enumerarlo y ubicar al vacío urbano dentro de la colonia.

Dirección: Calle I Núm. exterior: #4176 Clave: C-01

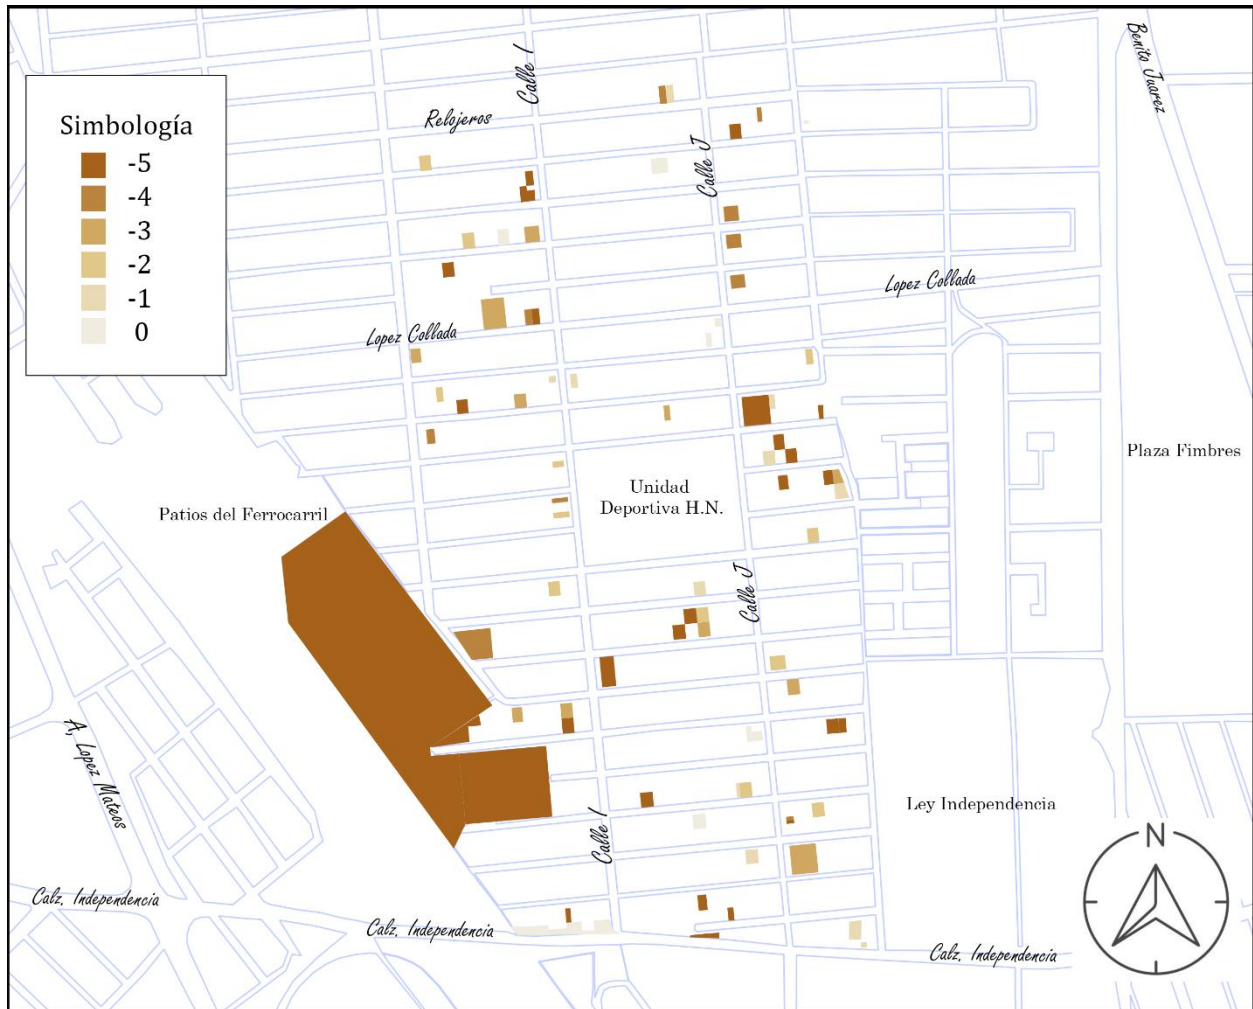
## Anexo 3

Partiendo de la premisa de la teoría de la ventana rota, los vacíos urbanos deberían encontrarse a distancias cortas de distancia entre ellos mismos, sin embargo, en el anexo 3 puede observarse que estos se encuentran de forma dispersa en la colonia, sin respetar algún patrón o tendencia a fin. Es importante mencionar que, a pesar de la dispersión de los VU en la colonia, si pudiesen categorizarse mediante clúster, apoyando con esto la teoría de la ventana rota. Entonces se puede decir que a escala colonia la teoría no se cumple, pero a una menor escala, por manzana o por sector, la teoría de la ventana rota si se refleja, esto tomando en cuenta solamente los vacíos urbanos.

En cuanto a la evaluación de los vacíos urbanos, se puede observar que el 48% de estos se encuentra con un alto grado de deterioro, significando que aproximadamente la mitad de los vacíos

urbanos presentes en la colonia se encuentran en un mal estado físico. Nuevamente, partiendo de la teoría de la ventana rota, considerando que el ancho de las manzanas en la colonia es de un máximo de 200 m, todos los vacíos con una calificación de -5 se encuentran a menos de una cuadra (200 m) de distancia de otro vacío urbano, así como es importante mencionar que, de los clústeres anteriormente mencionados, *el clúster 1*, cuenta con una distancia máxima de 50 m entre los vacíos urbanos ubicados en su interior.

### Ubicación y evaluación de vacíos urbanos de la colonia HN

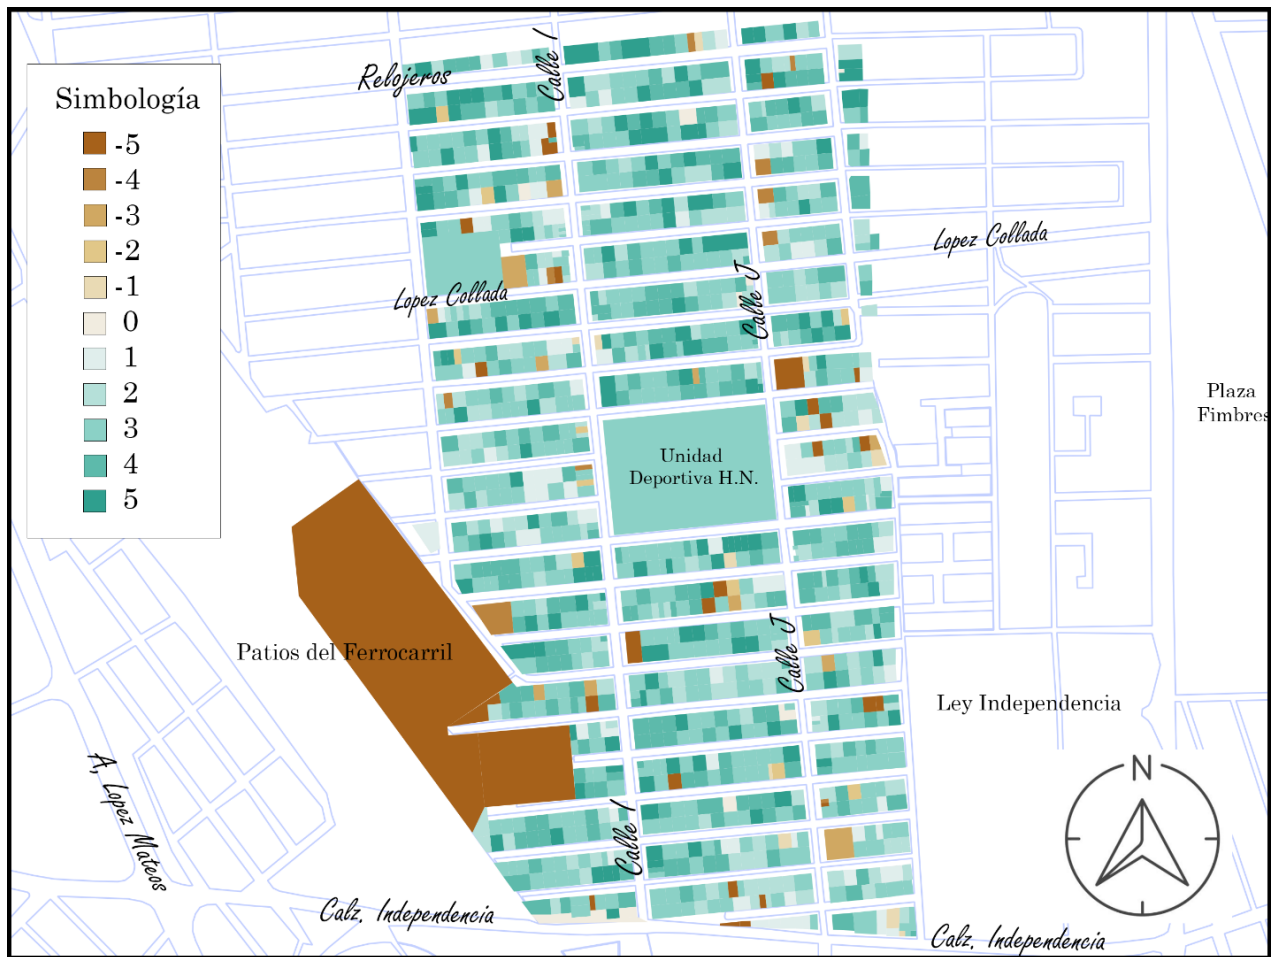
## Anexo 4

Respecto al mapa de Evaluación de propiedades (ver anexo 4), la teoría de la ventana rota dice que las propiedades circundantes al vacío urbano serán las que se verán con muestras de deterioro, mientras menor distancia al vacío urbano mayor el grado de deterioro que presentará la propiedad, sin embargo, este no es el caso para la totalidad de los vacíos urbanos presentes en la colonia Héroes de Nacozari. Por ejemplo, se puede observar que en los clúster seleccionados en la siguiente imagen, tomando de referencia el anexo 4, en el caso del clúster 1 y 5 los vacíos urbanos tienen un impacto mínimo en las propiedades circundantes mientras que en los clúster 2,3, 4 y 6 se aprecia un mayor deterioro en las propiedades aledañas, a su vez, hay zonas de la colonia que por su forma, existen elementos que tienen un mayor impacto en las propiedades, esto quiere decir que el vacío urbano por si solo no refleja un impacto negativo, si no que este actúa en conjunto al medio ambiente construido donde se localiza el vacío urbano, como ejemplo se tiene el clúster 4 y 6, donde por ser espacios que cuentan con bordes fronterizos se resulta en un mayor efecto en el entorno.

*Evaluación de estado físico de las propiedades de la colonia HN.*

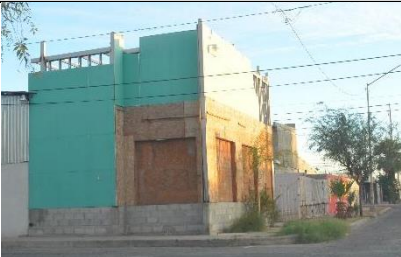
| Clave | Vacío urbano | Localización |
|---|---|---|
| C-08 | | Calle J #1722 |

| Clave | Vacío urbano | Localización |
|---|---|---|
| Área | | <i>Evaluación de Deterioro</i> |
| 375 m2 | | -4 |

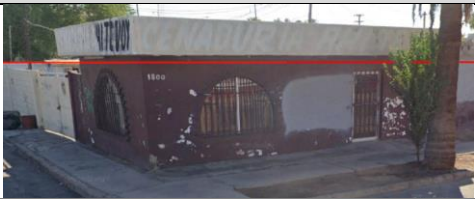
| Clave | Vacío urbano | Localización |
|---|---|---|
| C-17 | | Calle J #1800 |

| Clave | Vacío urbano | Localización |
|---|---|---|
| Área | | Evaluación de Deterioro |
| 375 m2 | | -4 |

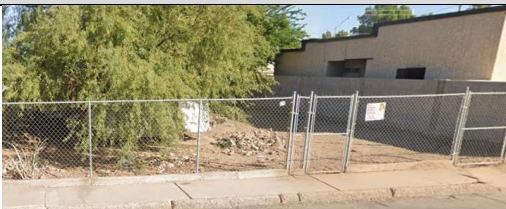
| Clave | Vacío urbano | Localización |
|---|---|---|
| B-22 | | Jesús Torres 1612 |

| Clave | Vacío urbano | Localización |
|---|---|---|
| Área | | <i>Evaluación de Deterioro</i> |
| 250 m2 | | -2 |

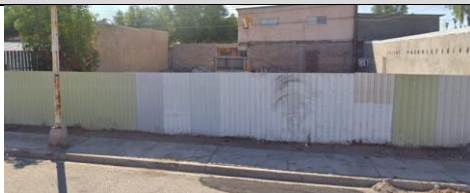
| Clave | Vacío urbano | Localización |
|---|---|---|
| B-36 | | Felipe Pescador #1723 |

| Clave | Vacío urbano | Localización |
|---|---|---|
| Área | | Evaluación de Deterioro |
| 325 m2 | | -1 |

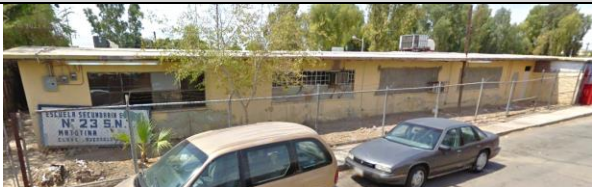
| Clave | Vacío urbano | Localización |
|---|---|---|
| E-82 | | López Collada 1648 |

*Vacíos urbanos de tipo ‘Equipamiento Urbano’*

| Clave | Vacío urbano | Localización |
|---|---|---|
| Área | | <i>Evaluación de Deterioro</i> |
| 760 m2 | | -3 |
