**"CAMBIOS EN LA LINEA DE PLAYA EN LA
BOCA DEL ESTERO DE PUNTA BANDA"**

**TESIS
PARA OBTENER EL TITULO DE
OCEANOLOGO
PRESENTA
HECTOR FRANCISCO CASTILLO VALDEZ**

ENSENADA, BAJA CALIFORNIA, JULIO DE 1995.

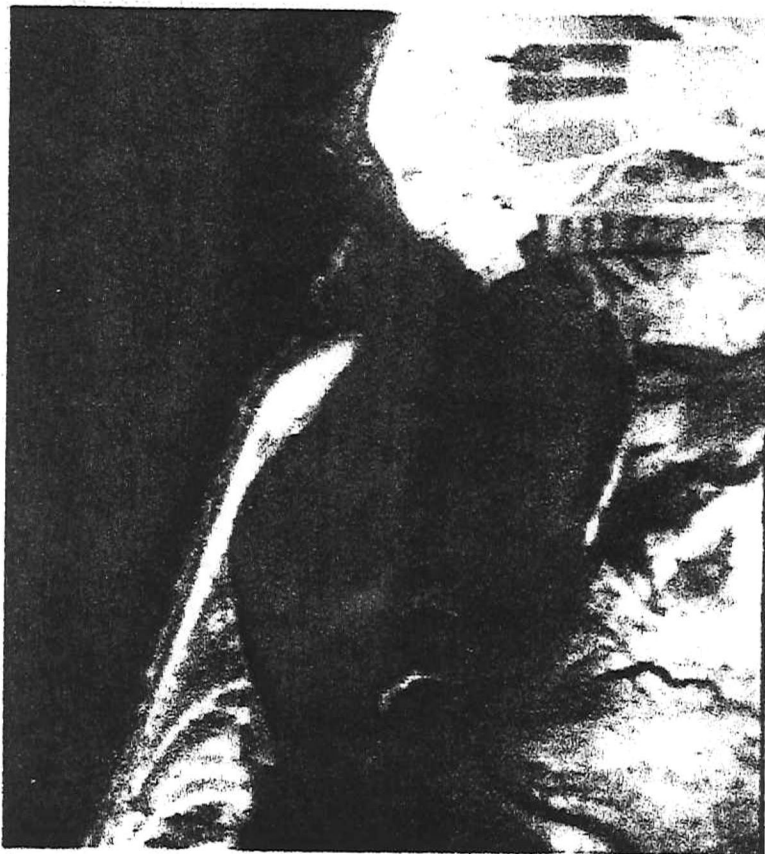
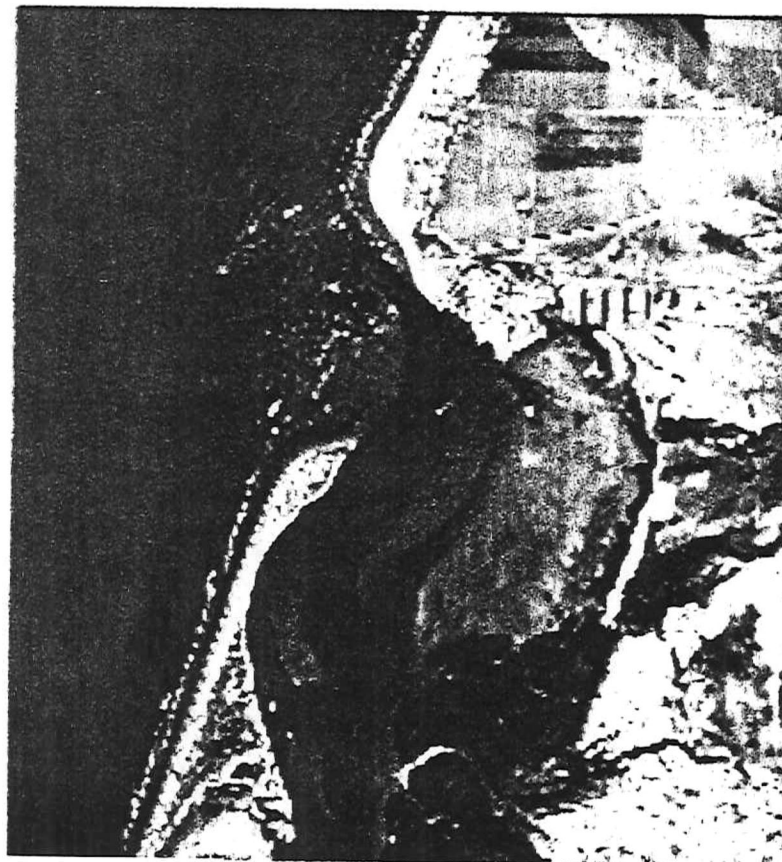
Figura 2. Fotografías aéreas del área de estudio:
(a) 1970, (b) 1972.

Se analizaron las variaciones de la línea de playa en la boca del Estero de Punta Banda mediante la comparación de fotografías aéreas obtenidas por INEGI y otras organizaciones, en los años de 1970 (fig. 2a), 1972 (fig. 2b), 1980 (fig. 3a), 1985 (fig. 3b), 1989 (fig. 4a), 1990 (fig. 4b), 1992 (fig. 5a) y 1993 (fig. 5b), y una imagen MSS de Landsat de 1979 (fig. 6) Se tomó como base para la comparación el mapa topográfico de la zona publicado por INEGI obtenido a partir de la fotografía aérea de 1972(fig. 7). Se utilizó como referencia una fotografía aérea tomada en 1977, debido a que es una fotografía oblícua no se procesó como las antes mencionadas.

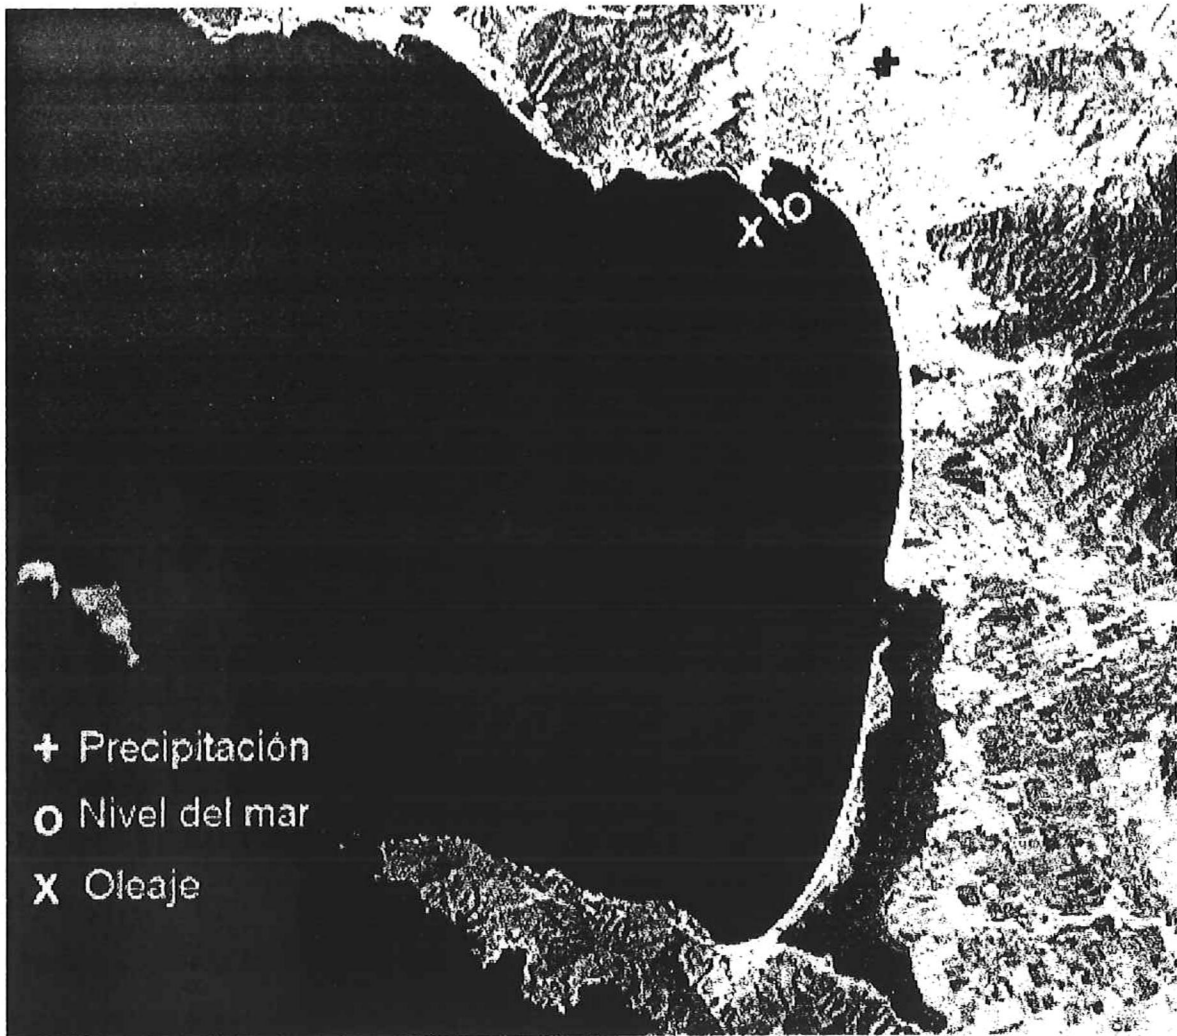
Figura 8.- Localización de las estaciones de medición de oleaje, precipitación y nivel del mar en la bahía de Todos Santos.

Para la zona de estudio solo se cuenta con las mediciones llevadas a cabo por el Instituto de Investigaciones Oceanológicas (IIO) entre 1986 y 1987 frente a la rada del puerto (fig 8), en Ensenada (IIO, Reportes mensuales, Agosto de 1986-Mayo de 1987). Se realizó un análisis de los datos del IIO obteniéndose promedios semanales de alturas significantes máximas diarias con el fin de observar el patrón de comportamiento del oleaje a lo largo del período que abarcan los datos. La información de oleaje del IIO es de solo un año y no refleja las condiciones del oleaje en el período de más de 20 años que abarca el presente estudio, por lo cual se recurrió a otras fuentes.

Junto con los datos de oleaje se presentan el estado del nivel del mar desde 1977 a 1988. Se promediaron los datos de nivel del mar registrados por CICESE en la rada portuaria (fig. 8) para obtener el nivel medio del mar, este a su vez se corrigió refiriéndolo al nivel de bajamar media inferior (NBMI), de esta manera cada dato de nivel del mar está referido al NBMI

Los datos de precipitación fueron proporcionados por la Comisión Nacional del Agua (CONAGUA) pertenecientes a la estación #16 Ensenada(fig. 8). Con el fin de tener un criterio para definir la intensidad de las precipitaciones y para definir el patrón de comportamiento de las mismas se obtuvieron los siguientes promedios de precipitación registrados en la estación #16: anual de 1950 a 1990, mensual de 1970 a 1990, y diario para el mismo período y solo para los días con ocurrencia de precipitaciones.

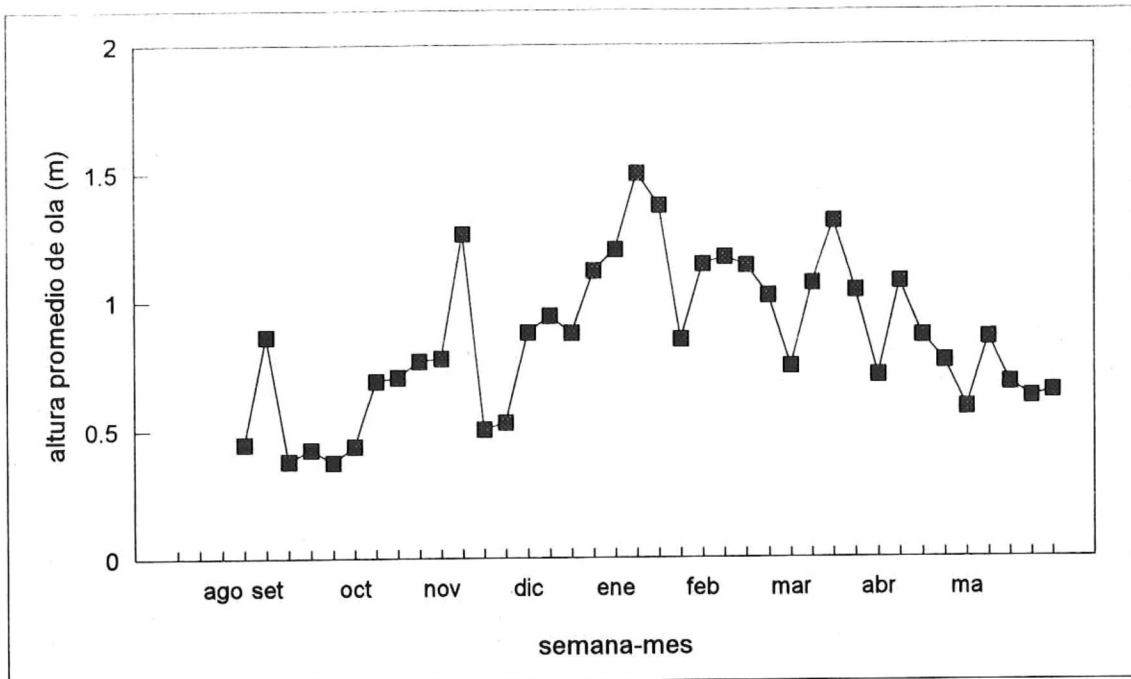
Figura 10
 Promedio semanal de alturas significantes máximas diarias en metros
 datos del IIO agosto de 1986-mayo de 1987

La figura 10 presenta los promedios semanales de alturas significantes máximas diarias de los datos obtenidos por el IIO entre 1986 y 1987, si bien el período de registro es muy corto se muestra la variación estacional del oleaje presentándose mayores alturas de ola en los meses de invierno.
