UNIVERSIDAD AUTONOMA DE BAJA CALIFORNIA  
ESCUELA SUPERIOR DE CIENCIAS MARINAS.

" CAMBIOS EN LA PLAYA SAN MIGUEL DEBIDOS A UN DESLIZAMIENTO Y A LA  
ADICION DE NUEVO MATERIAL VERTIDO A LA LINEA DE COSTA "

T E S I S  
QUE PARA OBTENER EL TITULO DE  
O C E A N O L O G O  
P R E S E N T A  
JUAN FELIPE PLAZA FLORES

Ensenada, Baja California  
1 9 7 9

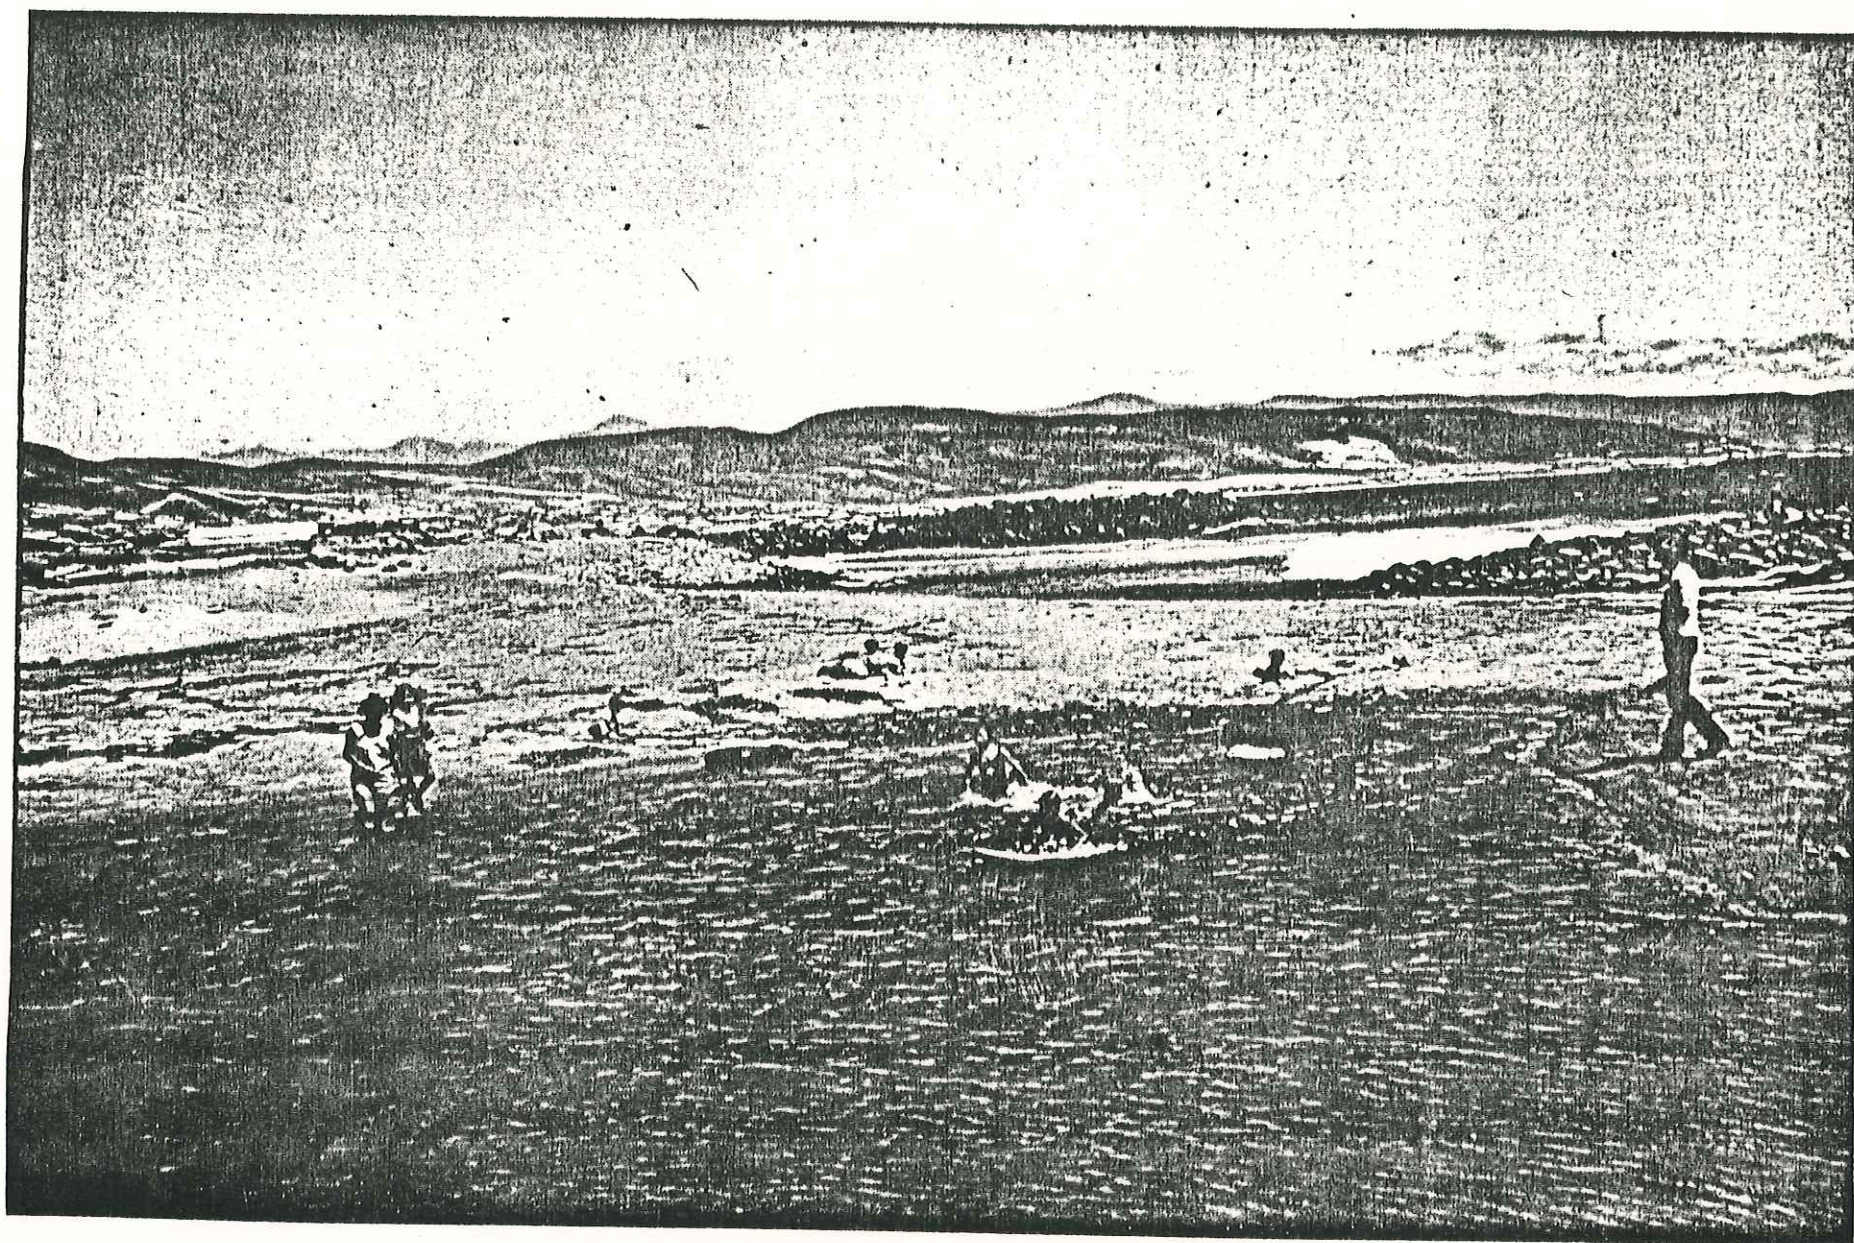
FIG. 7.- LA PLAYA ANTES DEL DESLIZAMIENTO. NOTESE LA COMPOSICION DEL MATERIAL DE LA CARA DE LA PLAYA Y LA LONGITUD DE LA MISMA RESPECTO AL ESPIGON. ( FOTO DE M.K. GAUGHAN )

El espigón se construyó entre 1960 y 1964 (Tomás Robertson, comunicación personal). El volumen del material atrapado ha variado considerablemente de acuerdo con la versión de los residentes de la localidad. La playa de San Miguel en 1976 antes de que ocurriera el deslizamiento mostraba una morfología muy distinta a la presente; la cara de la playa estaba formada por cantos rodados de 15 cm como diámetro medio, la berma se constituía de arenas en las que predominaba la presencia de material obscuro de origen volcánico. El diámetro de éstos granos era de un milímetro a milímetro y medio. El material restante era de cuarzo con un rango de 0.125 a 0.25 mm. La pendiente de la playa era de 0.13 como valor medio a todo lo largo de la misma (figura 7).

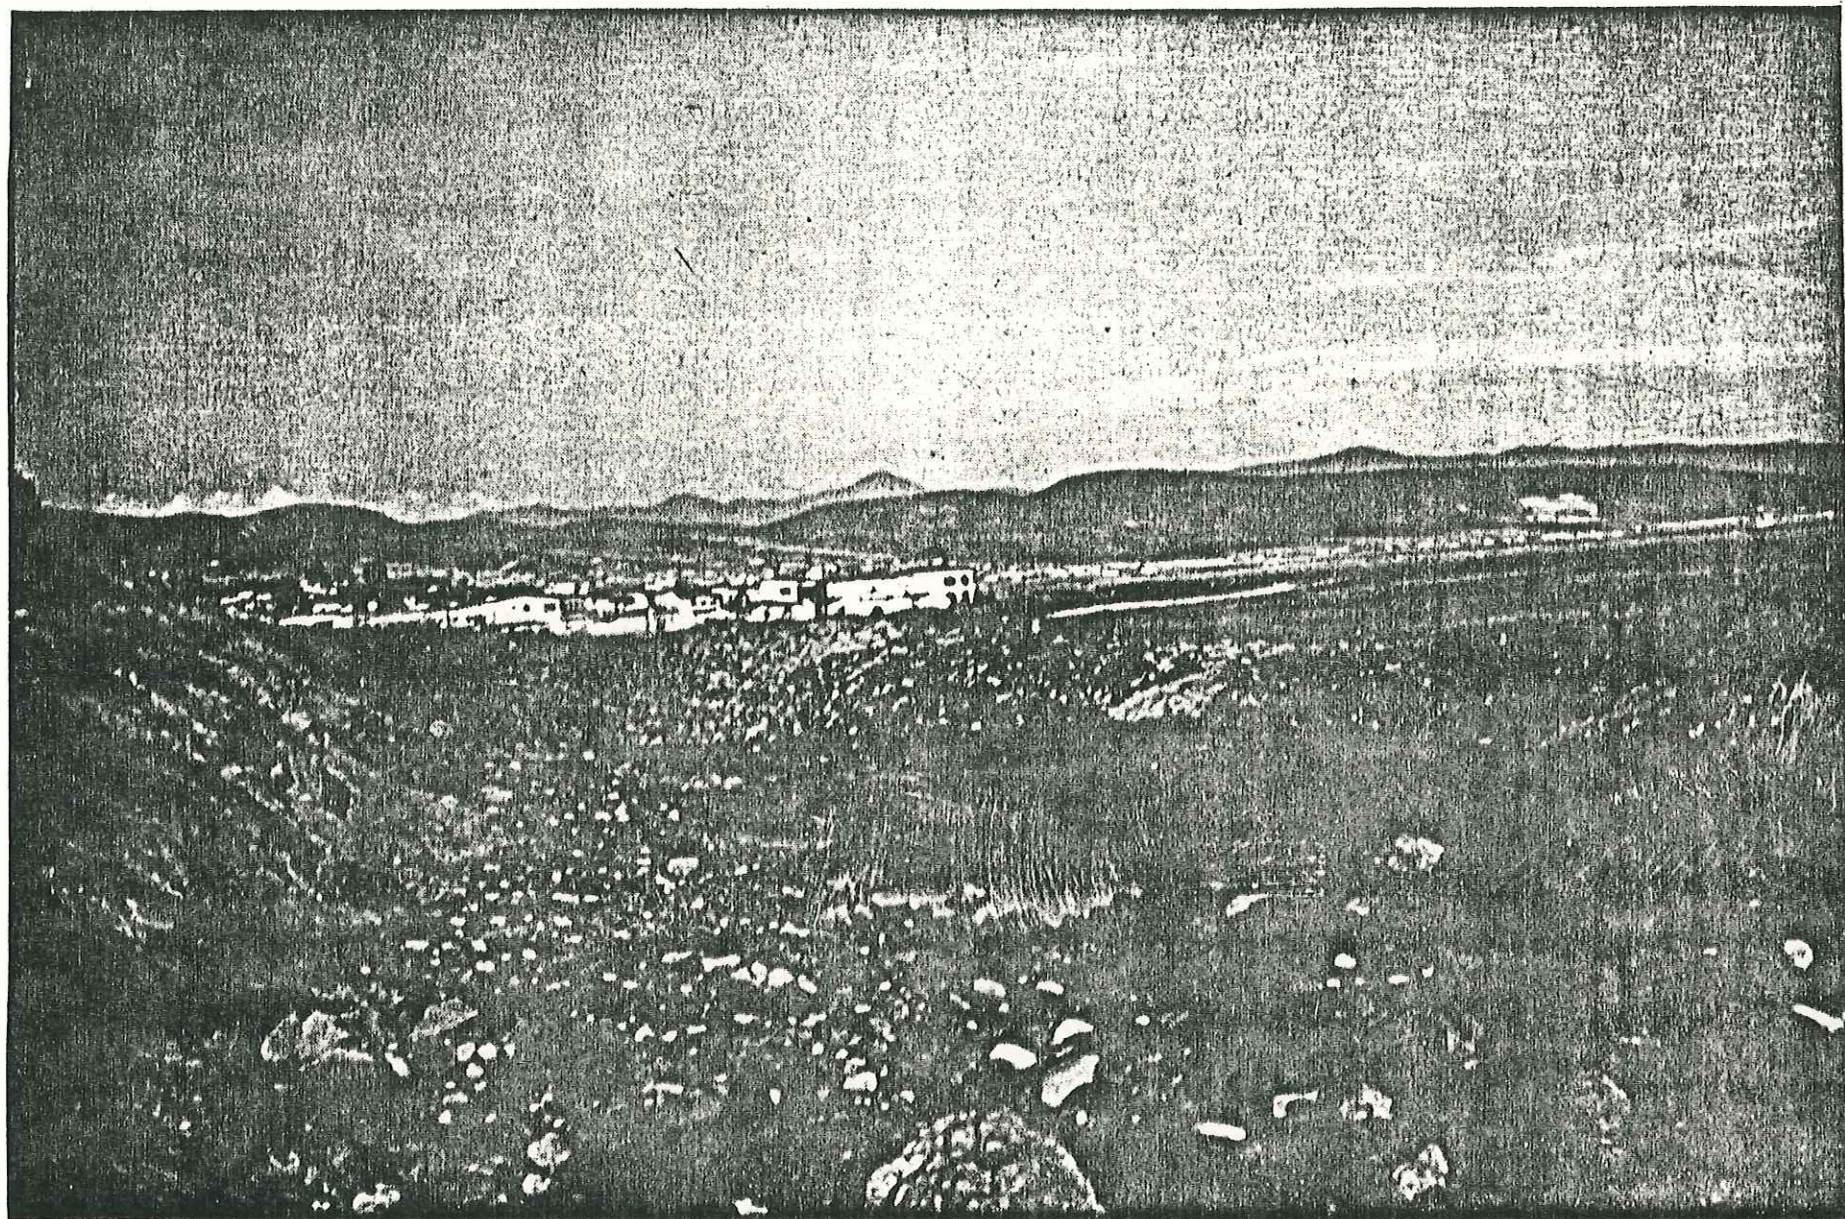
FIG. 8.- LA LAGUNA QUE SE FORMO COMO CONSECUENCIA DEL DESLIZAMIENTO EL 23 DE AGOSTO DE 1976.  
NOTESE A LA DERECHA EL PROMONTORIO DE ROCAS Y ARENA, MISMAS QUE ESTAN A 5 METROS  
SOBRE EL NIVEL MEDIO DEL MAR. ( FOTO DE M.K. GAUGHAN )

La figura 8 es una fotografía de la pequeña laguna que se formó por el afloramiento. En esta se observa al margen derecho un promontorio de rocas y arena, las rocas estan cubiertas con pasto marino, el cual creció antes de que ocurriera el deslizamiento cuando las rocas formaban parte del fondo marino. - Mismas que actualmente se localizan a 5 m sobre el nivel medio del mar.

de desequilibrio en la línea de costa, ya que ésta se recorrió aproximadamente 50 m hacia el mar en esa zona (figuras 8, 9 y 11).

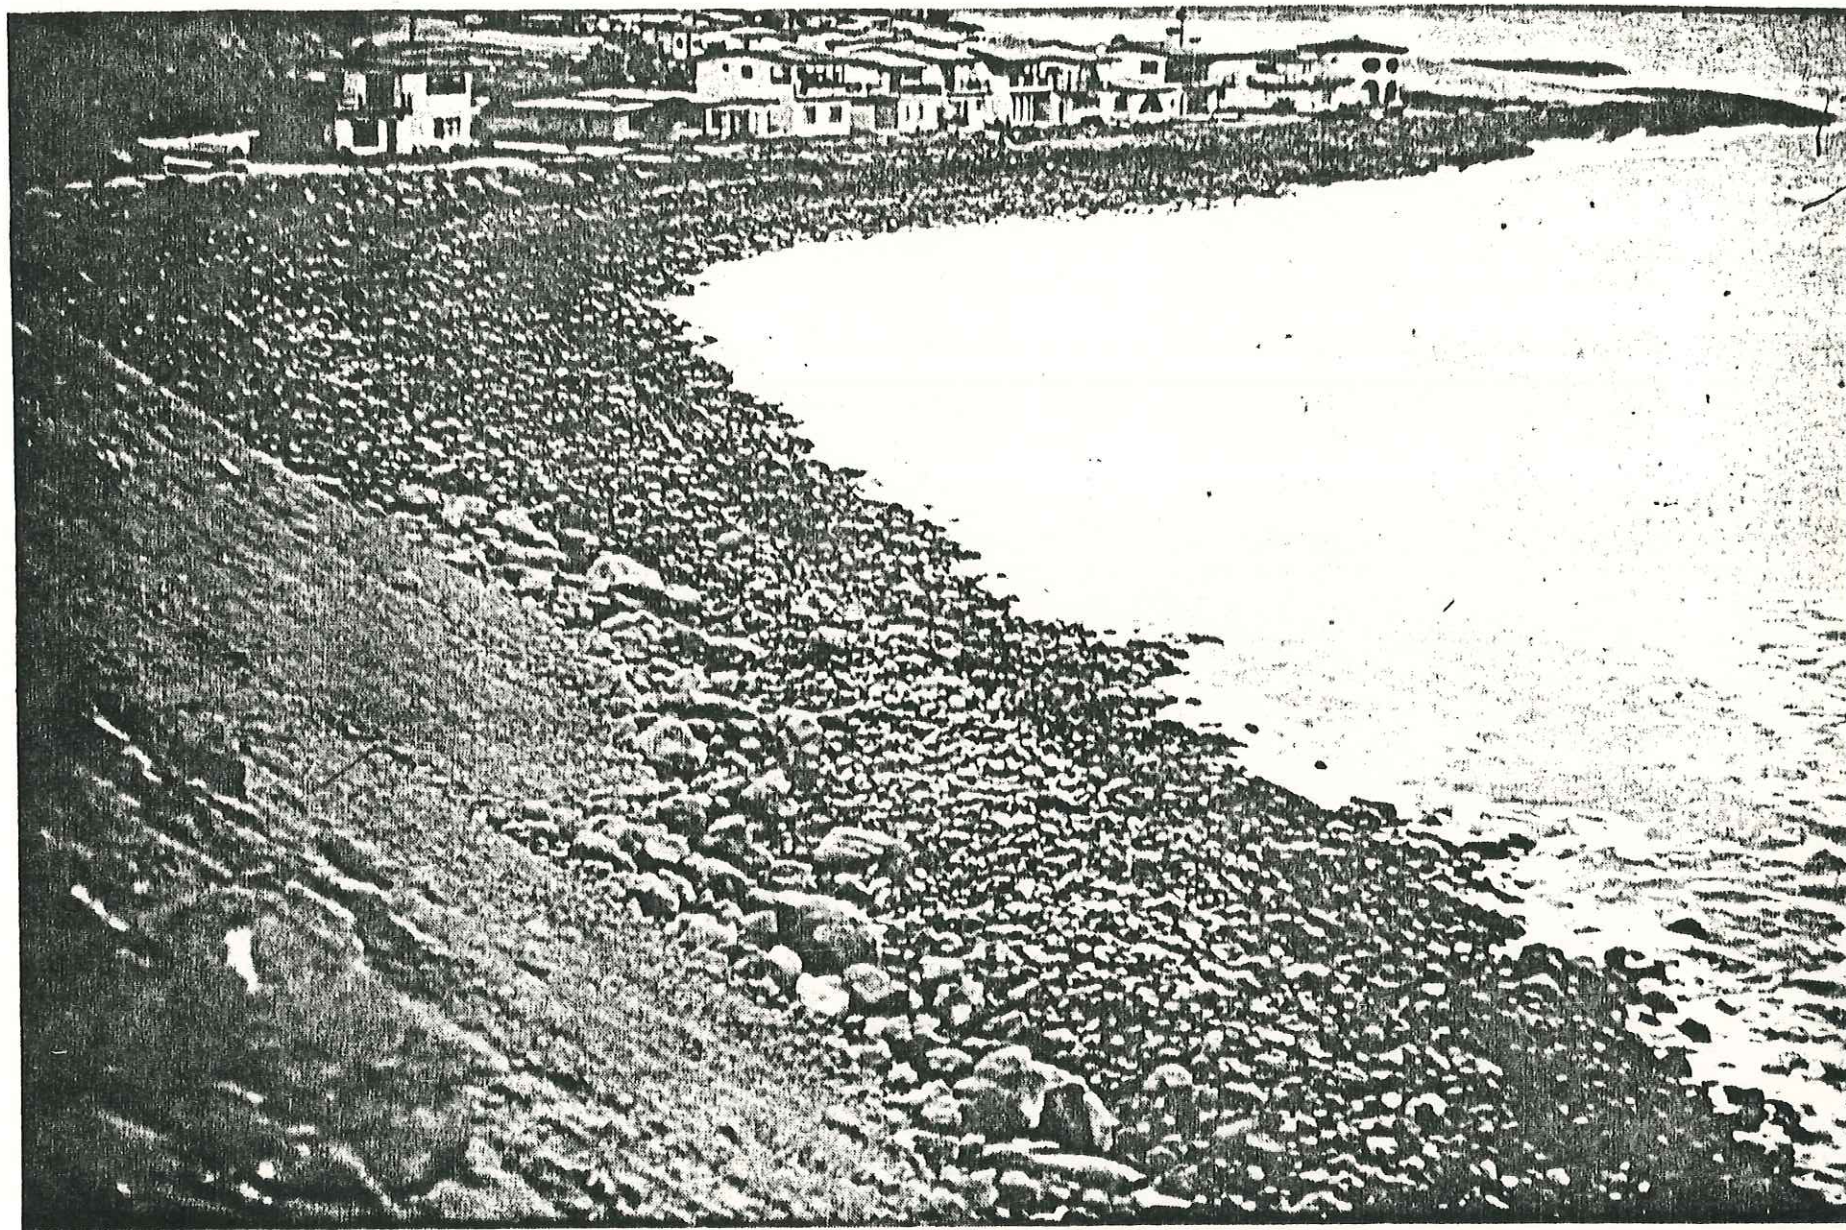
FIG. II.- ZONA DE DESEQUILIBRIO AL ESTE DEL DESLIZAMIENTO. NOTESE LA AUSENCIA DE ARENA  
Y DE MATERIAL MAS FINO, TAMBIEN OBSERVENSE LAS DOS BERMAS. ( FOTO DE M.K. GAUGHAN )

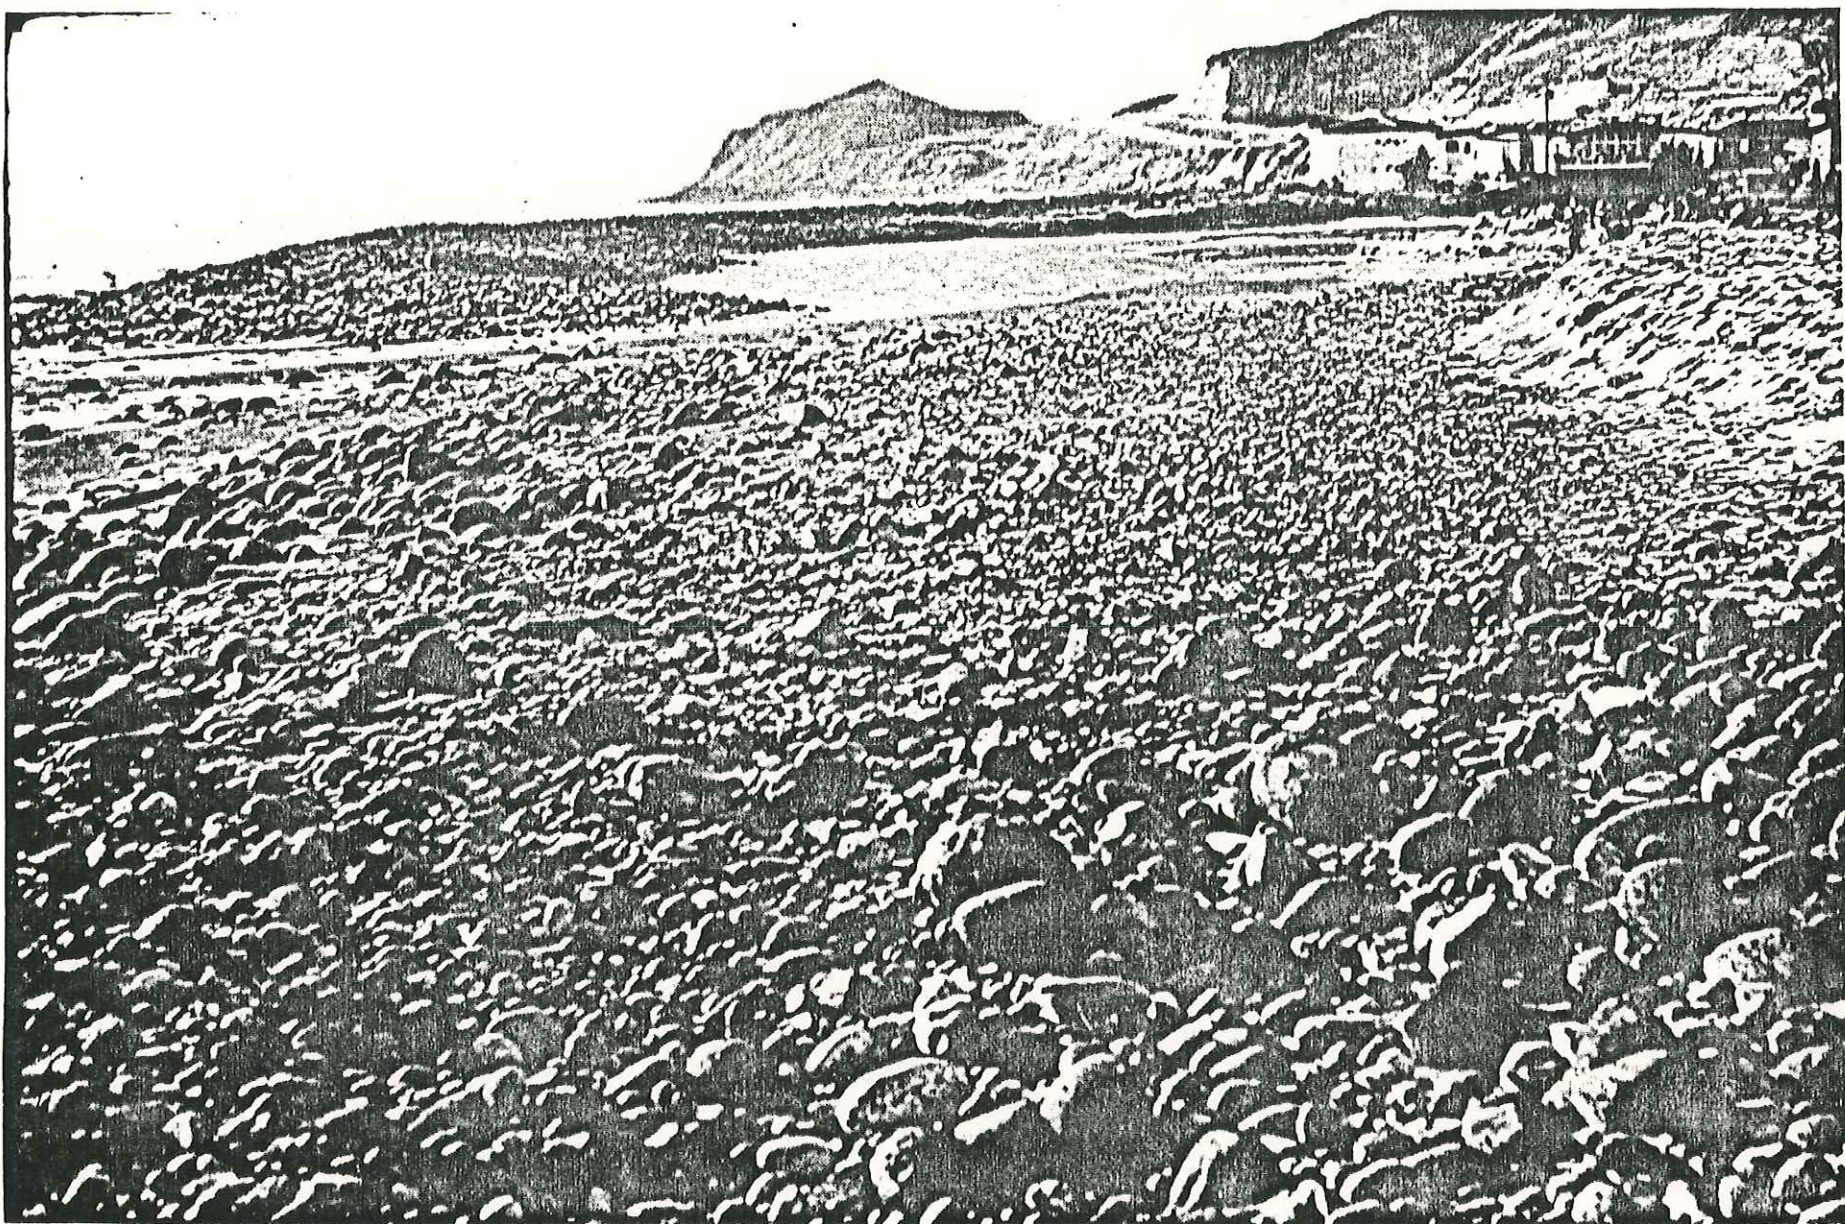
FIG. 21- ROCAS PREEXISTENTES EN LA BASE DE LA PLAYA. ( FOTO DE M.K GAUGHAM )

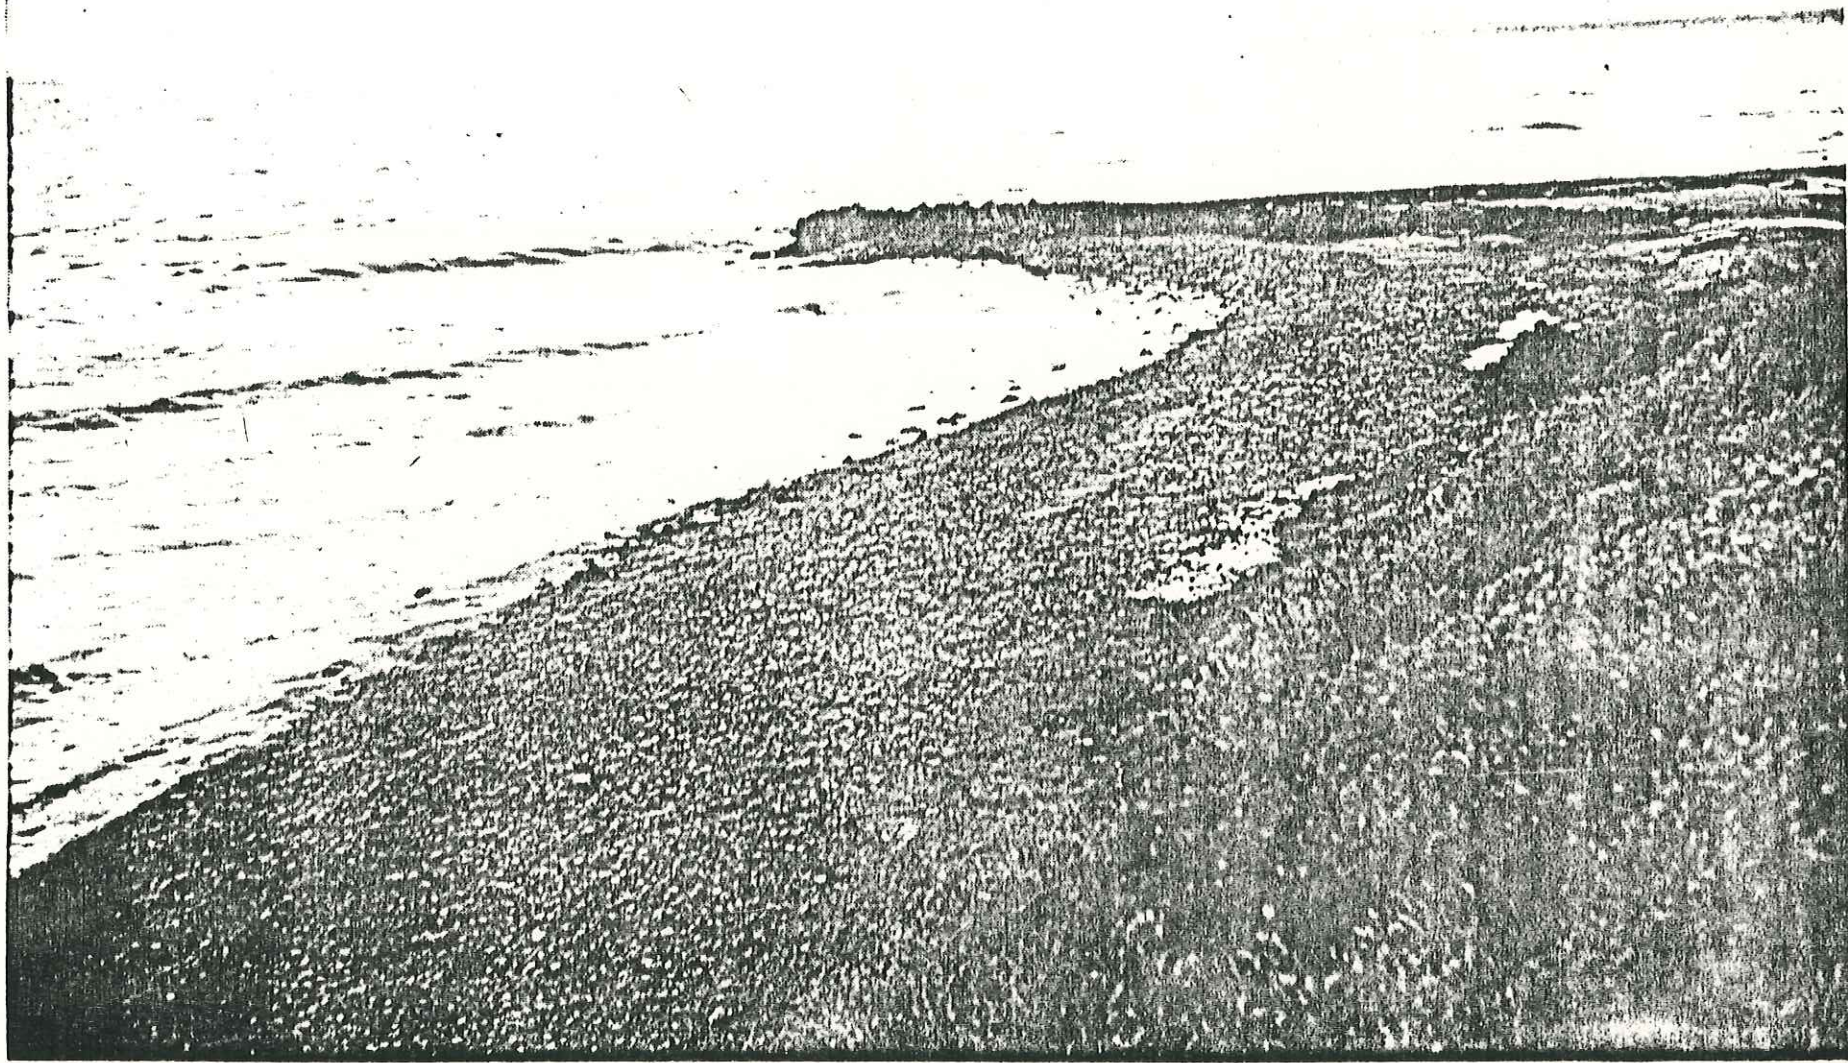
FIG. 22.- ESPIGON DE SAN MIGUEL, SE OBSERVA EL CRECIMIENTO DE LA NUEVA BERMA CON MATERIAL DEL ARROYO. 31 MARZO, 1978. ( FOTO DE M.K. GAUGHAN )
