**Efecto de un espigón temporal en la
morfodinámica de una playa intermedia
expuesta a oleaje lejano**

T E S I S

MAESTRO EN CIENCIAS EN OCEANOGRAFIA COSTERA

Ensenada, B.C., México Enero, 2020

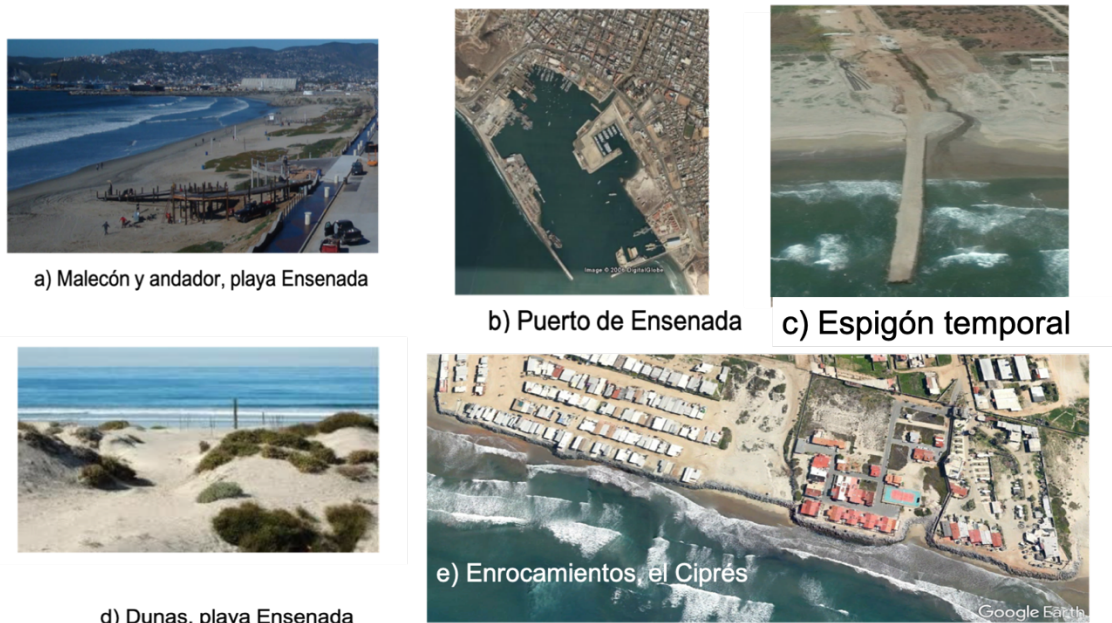
Figura 5.- Ejemplos de las estructuras costeras presentes en la bahía Todos Santos. A) muestra el andador y malecón presentes al norte en la zona de estudio, b) el puerto de Ensenada al norte del área de estudio, c) espigón temporal en la zona centro-sur de las playas de Ensenada, d) dunas costeras en la parte central del área de estudio, e) enrocamiento al sur del área de estudio.

En la Bahía Todos Santos se encuentra la isla Todos Santos, la cual protege a la bahía del oleaje lejano y, en conjunto con el fondo marino, transforman el oleaje que llega a las playas de la bahía (Ruiz de Alegría-Arzaburu y Vidal-Ruiz, 2018; Ruiz de Alegría-Arzaburu et al., 2017). A su vez, a lo largo de la costa de la Bahía de Todos Santos se presentan diferentes tipos de estructuras costeras, entre ellas, dos puertos (Sauzal y Ensenada) y una marina (Marina Coral), conformados por rompeolas y espigones (**Figura 5**). A lo largo de la playa estudio se encuentra un rompeolas que funciona como malecón y algunos enrocamientos (**Figura 5e**). Además de estas estructuras rígidas, la playa muestra estructuras de protección natural como es el campo de dunas, con elevaciones máximas de 10 m (**Figura 5d**). La sección costera más estructurada es la zona sur de estudio, El Ciprés, que presenta un enrocamiento para proteger del impacto del oleaje una unidad habitacional ubicada en la zona intermareal (**Figura 5e**).

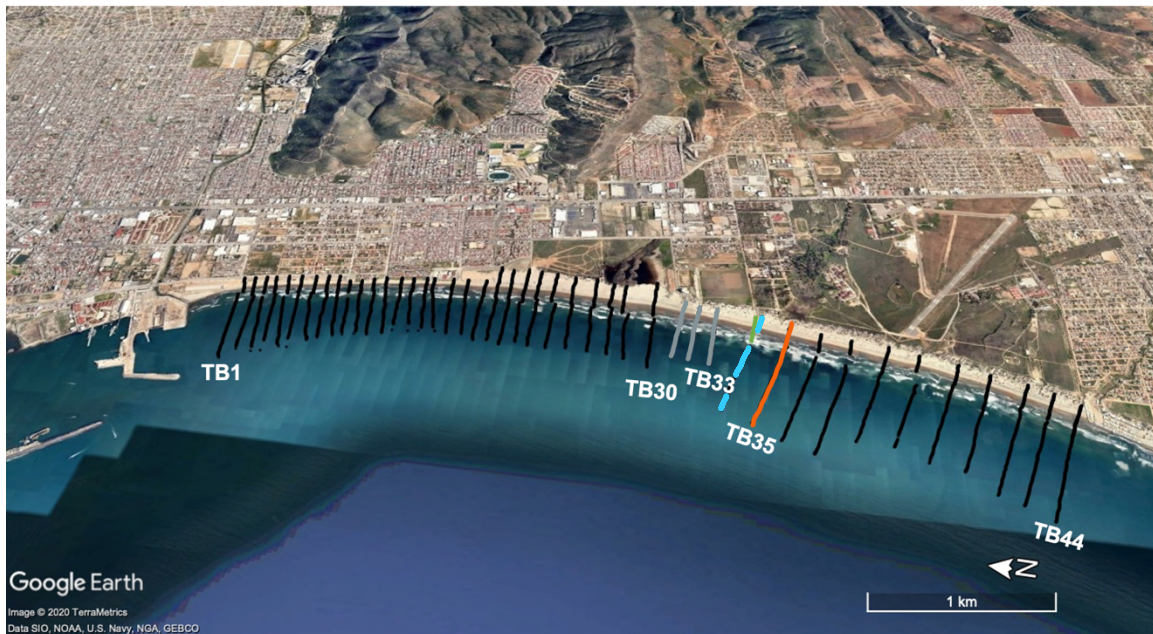
Figura 7.- Vista aérea de la playa de estudio del TB1 al TB30 comprenden la playa Ensenada, del TB34 al TB44 comprenden la playa El Ciprés. Los perfiles TB31 al TB33 en gris, son los perfiles TB interpolados a partir de perfiles batimétricos. El perfil en azul es el TB33 utilizado para analizar el comportamiento de la playa y el TB35 en naranja muestra el perfil al sur del espigón utilizado para los cálculos volumétricos. En verde podemos apreciar la ubicación del espigón temporal.

septiembre de 2018. Dichos perfiles cubren una longitud total de 5.5 km de playa, por fines prácticos, dividida en dos secciones: Ensenada (ENS; playa Hermosa) y El Ciprés (CIP). Debido a que se contaba con 3 perfiles batimétricos sin topografía (de color gris en **Figura 7**) se realizó una regresión lineal tipo LOESS para obtener la sección topográfica del perfil TB31, TB32 y TB33, obteniendo así 33 perfiles TB espaciados 100 m entre sí para la playa ENS, y 11 perfiles TB espaciados 250 m entre sí para la playa CIP (**Figura 7**).

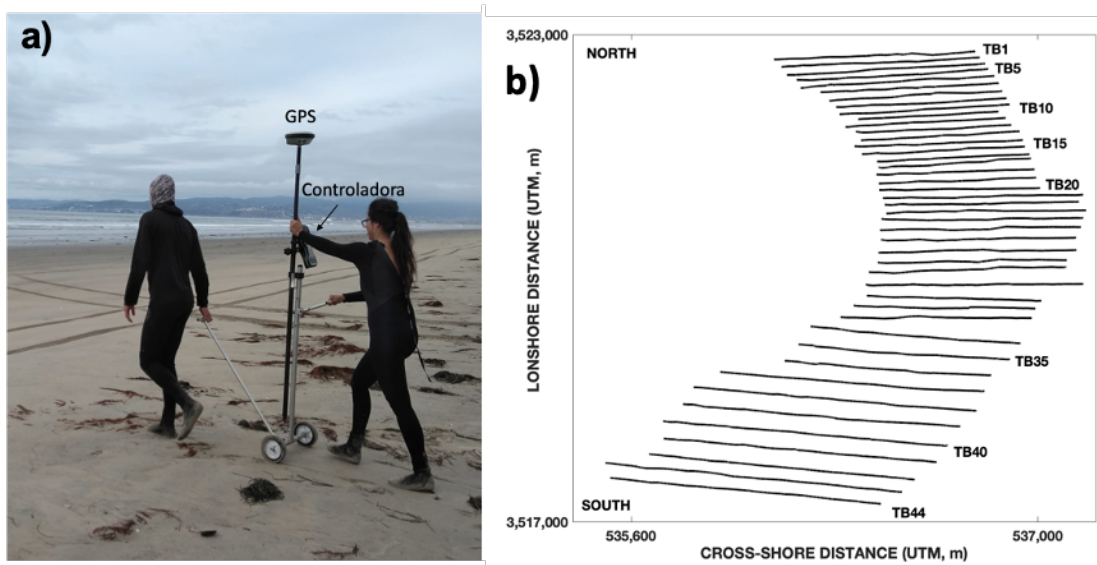
Figura 8.- Ejemplo de dos personas haciendo mediciones topográficas usando el GPS diferencial montado en un bastón de aluminio con dos ruedas (panel a) y grafica de los 44 perfiles topobatimétricos colectados mensualmente a lo largo de la playa de estudio (panel b).

elipsoidales). Las batimetrías se midieron durante la pleamar en mareas vivas con una moto acuática equipada con un perfilador de corrientes acústico tipo Doppler (ADCP), marca Sontek M9 Hydrosurveyor (con una frecuencia de 0.5 MHz), sincronizado con una antena GPS diferencial y midiendo a 1 Hz. Para el post-procesamiento de los datos, se estableció un umbral de error de 0.05 m de elevación siguiendo la metodología de [Ruiz de Alegría-Arzaburu y Vidal-Ruiz \(2018\)](#).

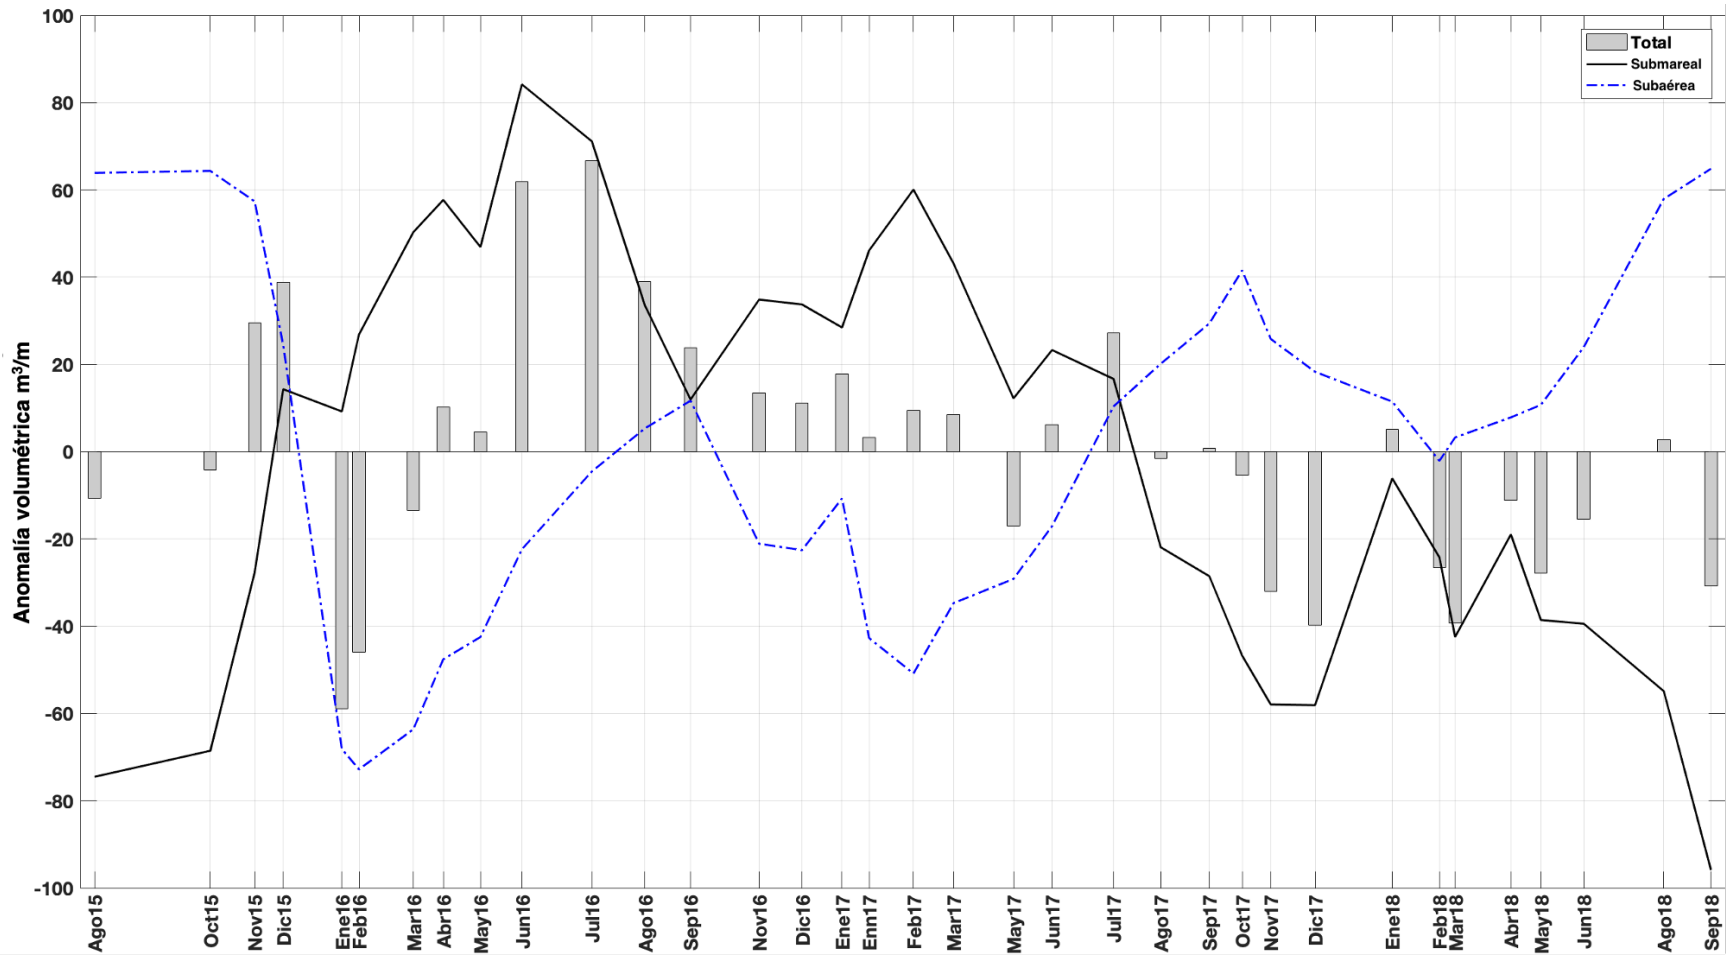
Figura 13.- Anomalia volumétrica en m^3/m desde agosto 2015 a septiembre 2018: TOT (barras grises), subárea (IS, línea azul) y submarea (SUB, línea negra).

mínimos valores en el invierno 2015-2016 y máximos en verano 2016, de similar magnitud. La diferencia volumétrica total de agosto 2015 a 2018 es mínima, lo que indica que se mantiene un balance sedimentario.

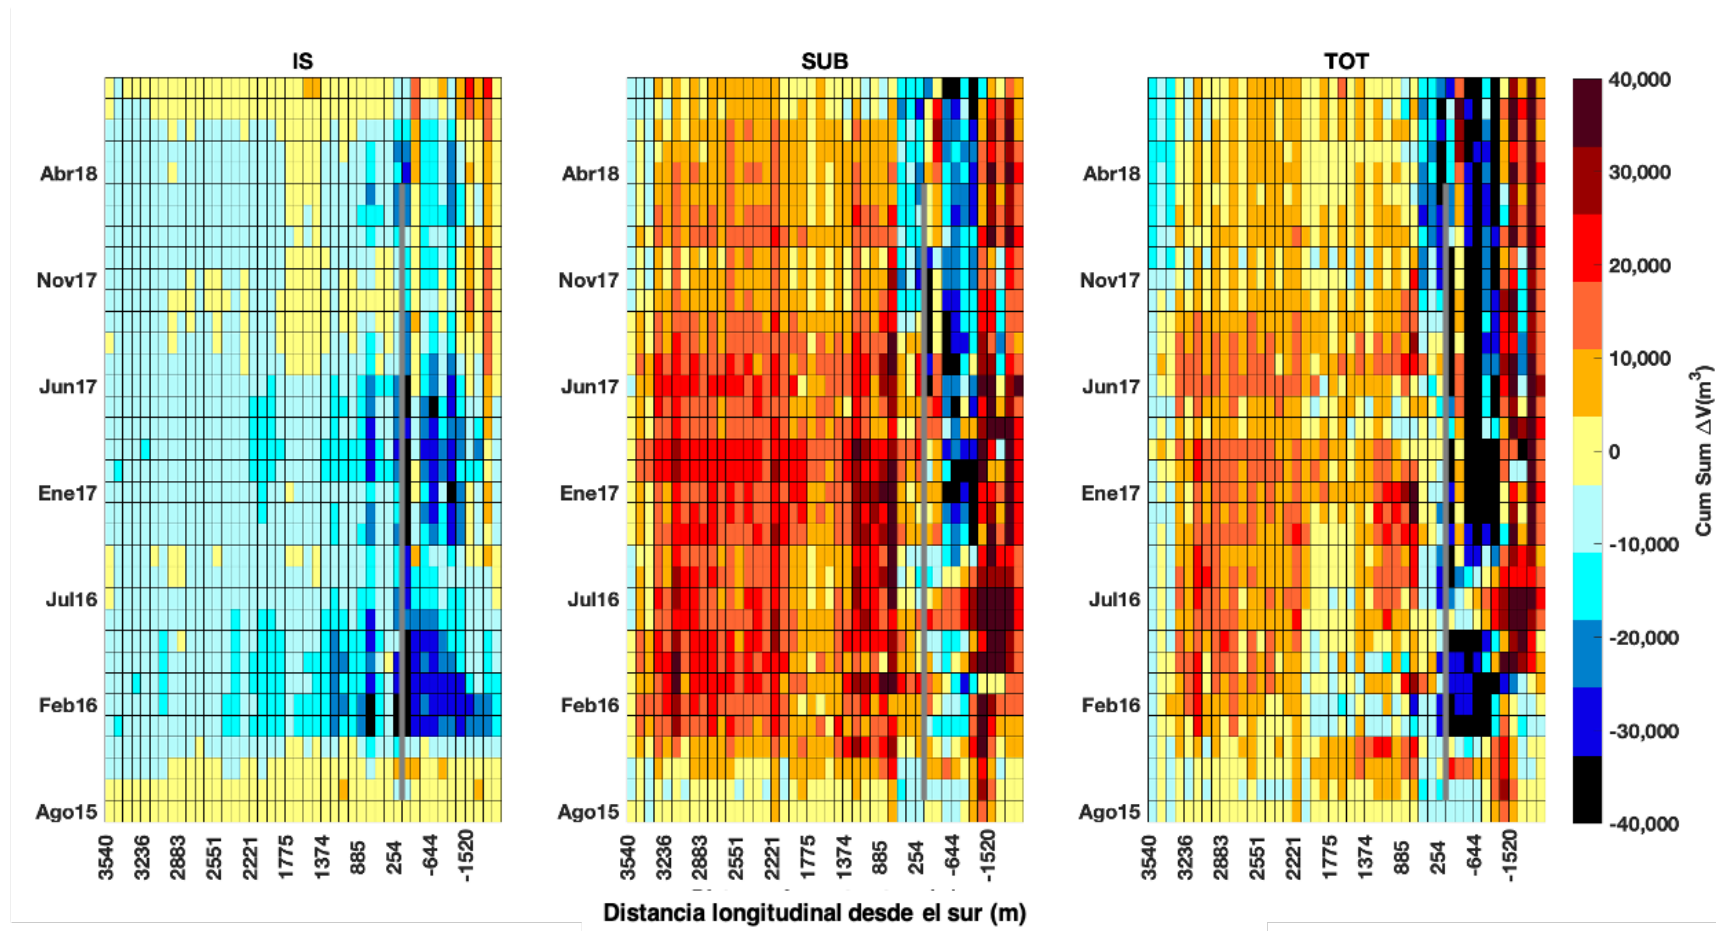
Figura 14.- Diferencias volumétricas acumuladas de la sección subaérea (IS), submareal (SUB) y total (TOT) de agosto 2015 a septiembre de 2018 a lo largo de la playa (distancia desde la posición de la estructura, valores positivo indican la sección hacia el norte y negativos hacia el sur de la estructura).

La sección SUB también muestra una señal estacional y de forma opuesta a IS. Al igual que lo observado en IS, la sección al sur del espigón muestra erosión. El invierno El Niño 2015-2016 muestra una mayor variabilidad volumétrica que en los otros inviernos. A partir del invierno 2017 la zona sur se erosionó notablemente. El TOT no muestra una señal estacional clara. A lo largo de la playa se observa una estacionalidad bien definida, sin embargo, la sección sur muestra mayor pérdida de sedimento que la sección norte y menor capacidad de recuperación, sobre todo en los inviernos 2015-16 y 2016-17.

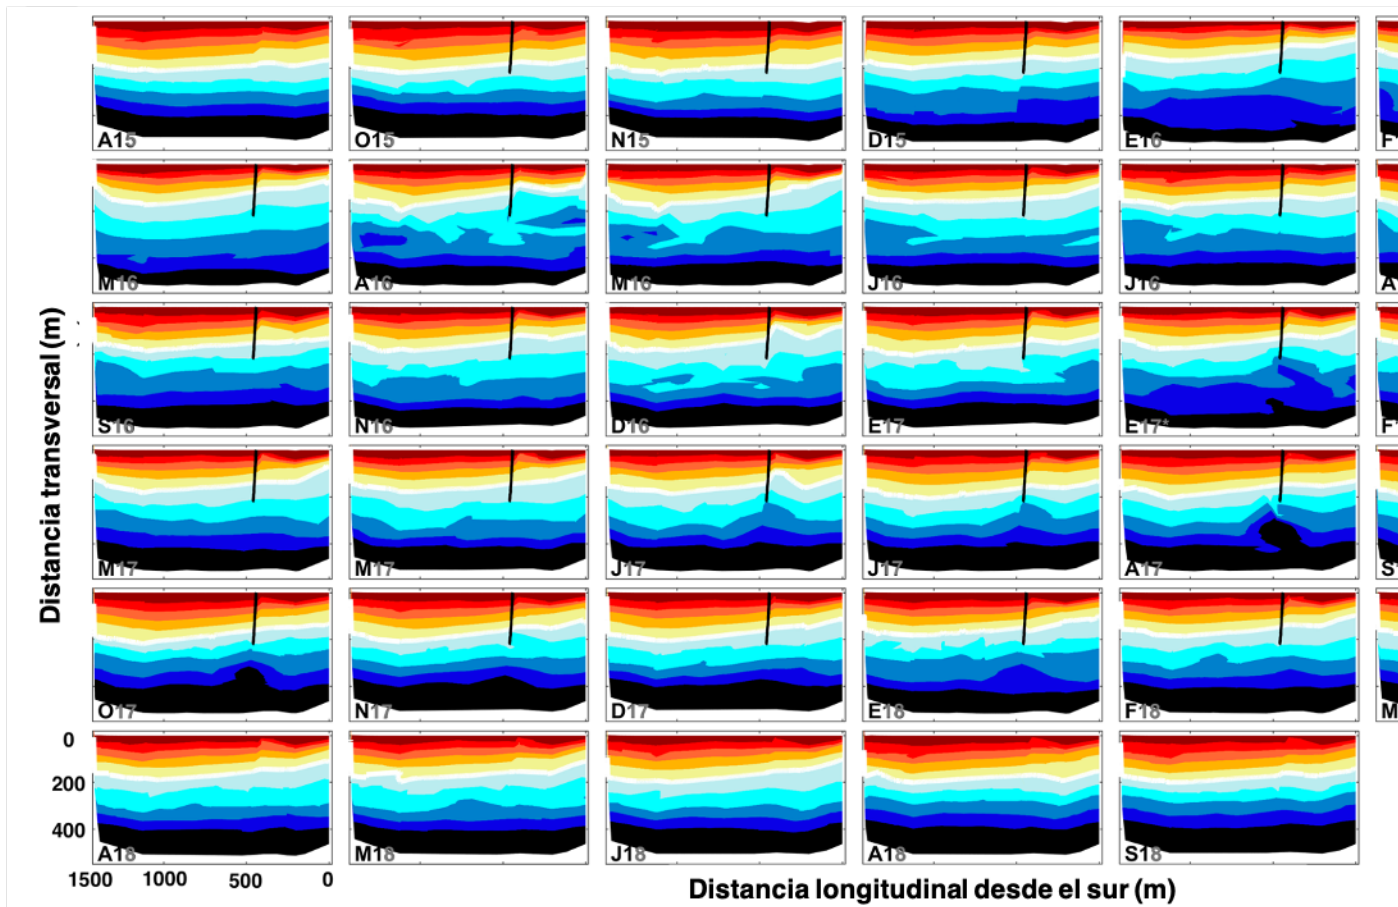
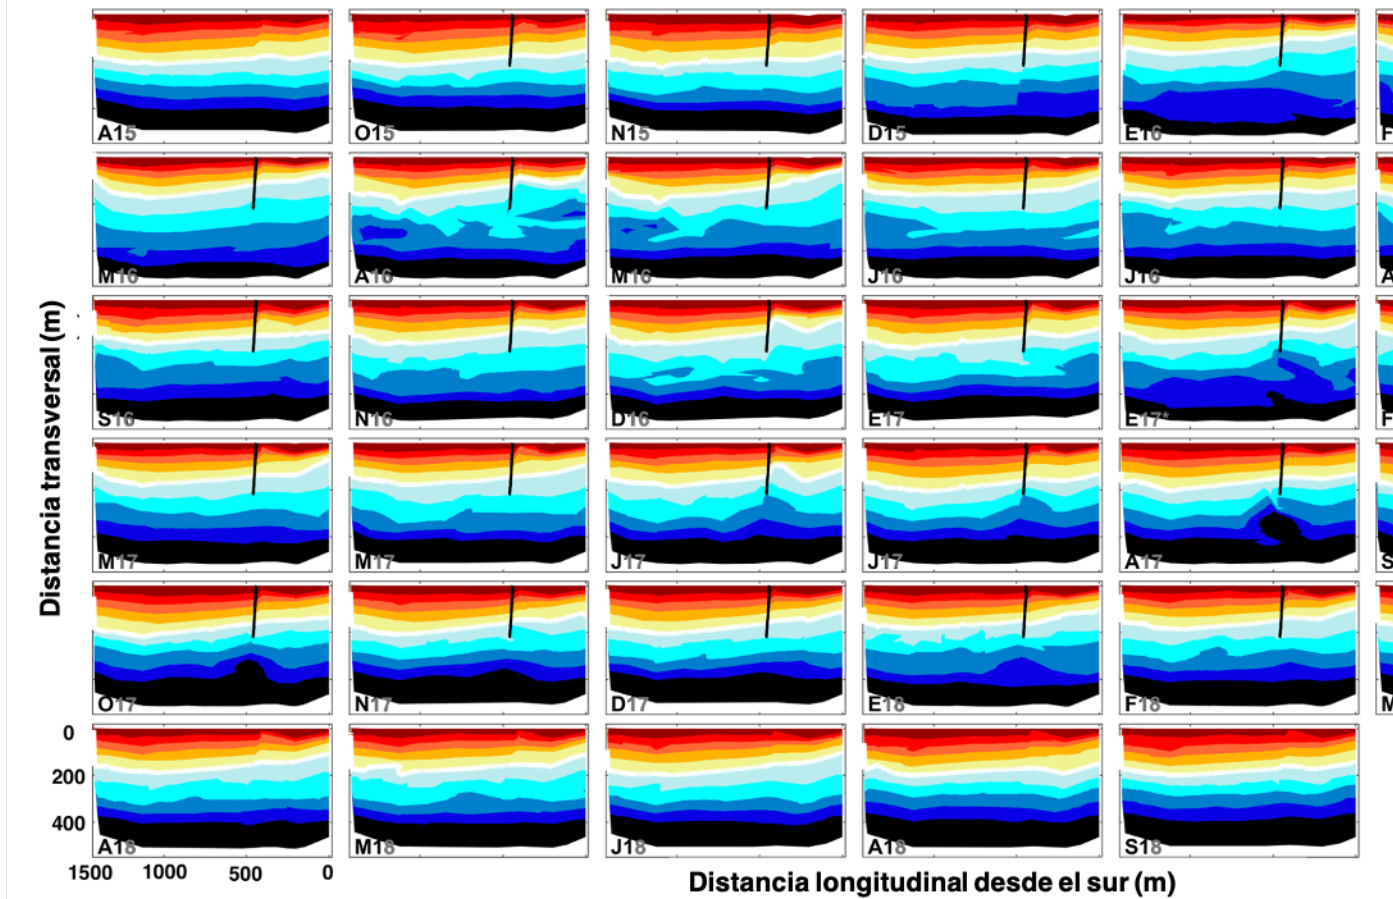
Figura 15.- Modelos de elevación digital de agosto de 2015 a septiembre de 2018. El eje X muestra la distancia longitudinal desde el sur de la playa de estudio (TB44). El eje Y muestra la distancia transversal desde la elevación de 5 m. La línea de contorno blanca representa la posición de la línea de costa de 0 m respecto al nivel de bajamar media inferior (NBMI). E17* representa la segunda medición tomada a finales de enero 2017 después del arribo de un oleaje de tormenta. Los colores fríos indican la sección submareal y los cálidos la subaérea.

Figura 15 muestra la evolución morfológica a ambos lados del espigón durante los 3 años de estudio. La línea de costa presentó una clara estacionalidad; la anchura varió hasta 100 m. En verano la playa subaérea mostró hasta 200 m de anchura, mientras que de diciembre a marzo menos de 100 m, siendo entre abril y julio el periodo de recuperación. Se observan diferencias morfológicas notables entre las secciones al norte y sur del espigón.

Durante los primeros cuatro meses de estudio (agosto-diciembre, 2015), la playa presenta un comportamiento uniforme, es decir la sección norte y sur se comportan de manera muy similar. A partir de enero 2016 la sección sur del espigón muestra un comportamiento distinto al norte; la línea de costa al norte es más ancha. A partir de junio 2016 la sección sur se recupera parcialmente de la erosión

Figura 15). Los cambios morfológicos fueron mínimos durante el invierno 2017-18. Después de la retirada del espigón a finales de marzo 2018 la morfología a ambos lados del espigón se homogenizó gradualmente, tanto en la sección subaérea como en la submareal.

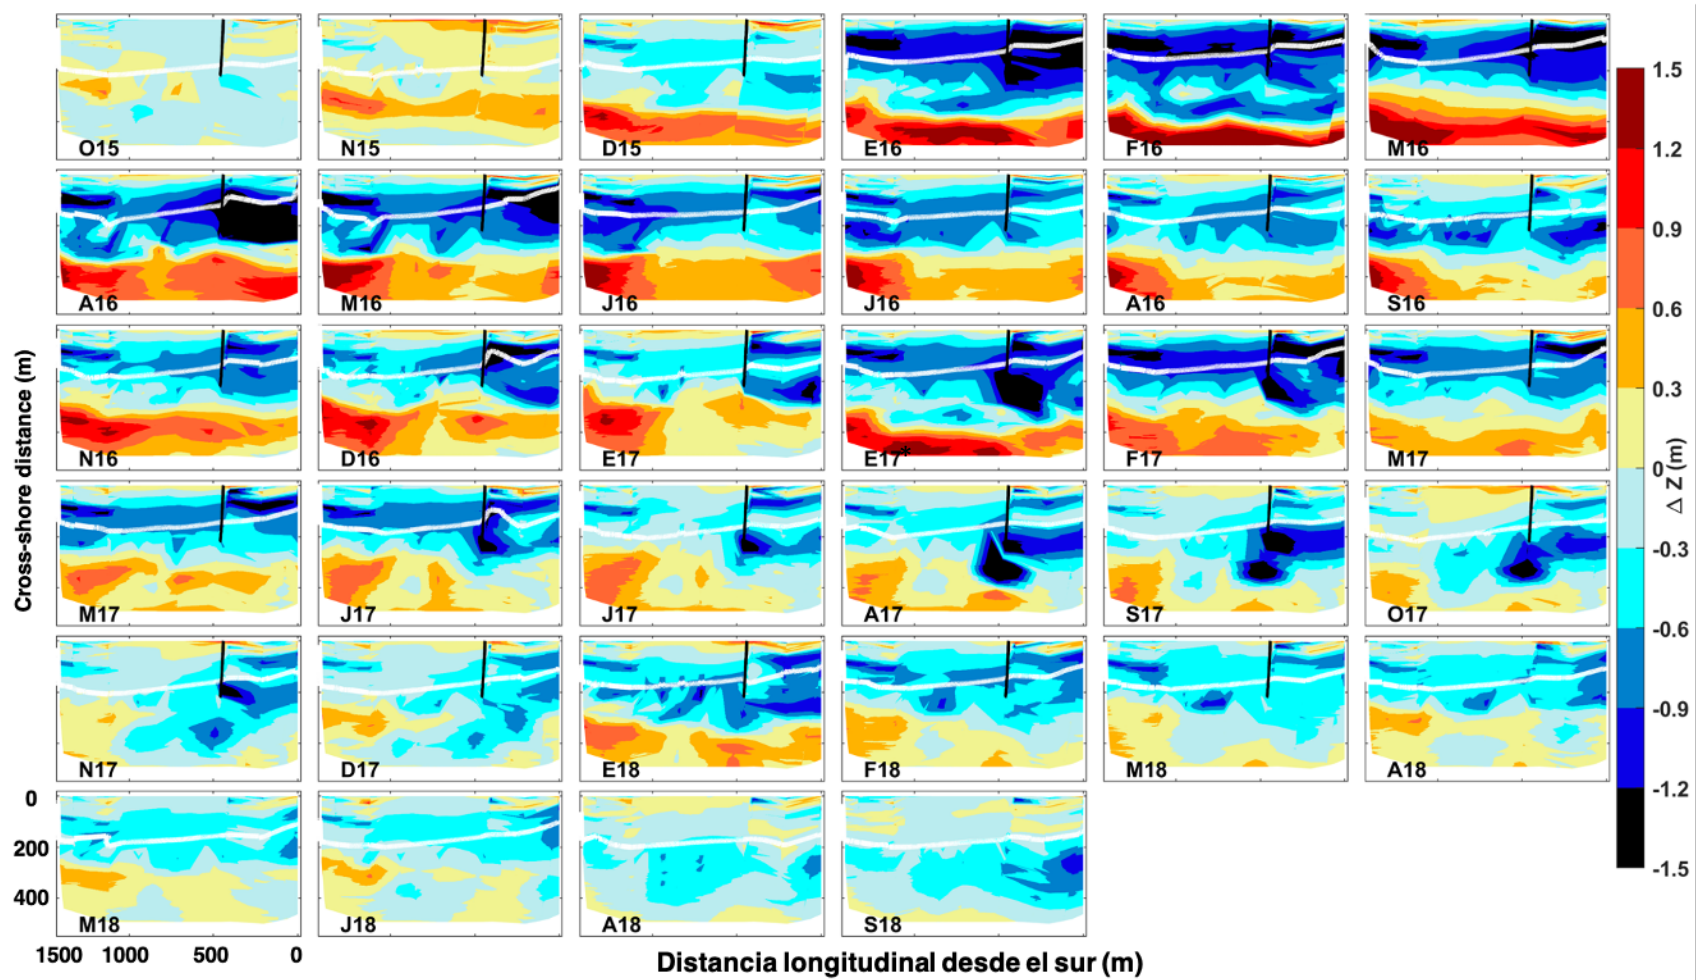
Figura 17.- Diferencias morfológicas acumuladas desde agosto 2015. E17* representa una medición realizada después de una tormenta. El ΔZ muestra la diferencia en elevación con respecto a agosto 2015.

La eliminación del espigón permite que la variabilidad morfológica se homogeneice a lo largo de la playa. Los meses de octubre 2015 y septiembre 2018 muestran una respuesta morfológica similar, por tanto, a pesar de grandes eventos erosivos ocurridos durante el invierno El Niño 2015-16 y la alta variabilidad longitudinal de la playa por la presencia del espigón, la playa logra recuperar su estado inicial en el transcurso de los tres años. A pesar de la alta variabilidad morfológica de la sección sur (alta erosión), logró recuperarse casi por completo para septiembre 2018 (**Figura 17**).

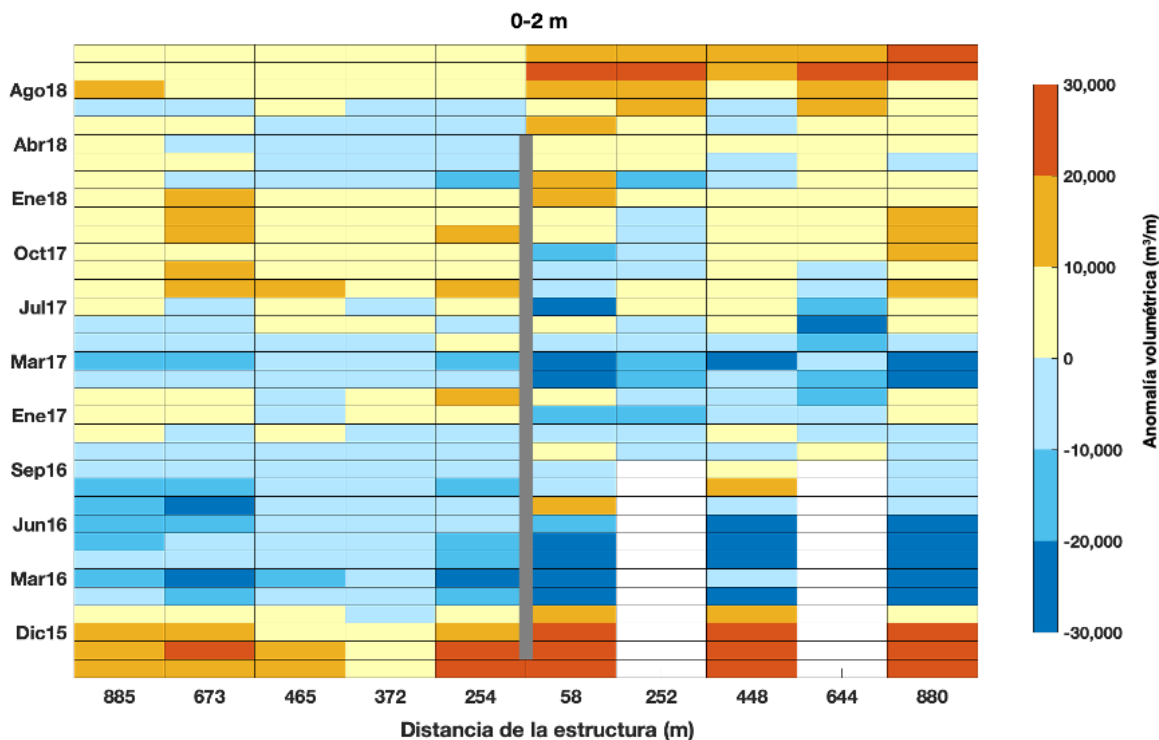
Figura 19.- Anomalías volumétricas subaéreas ($z=[0, 2]$ m) de septiembre 2015 a septiembre 2018. Los colores cálidos representan acreción y los fríos erosión. La distancia transversal está referida a la posición del espigón. Los cuadros en blanco muestran falta de datos.

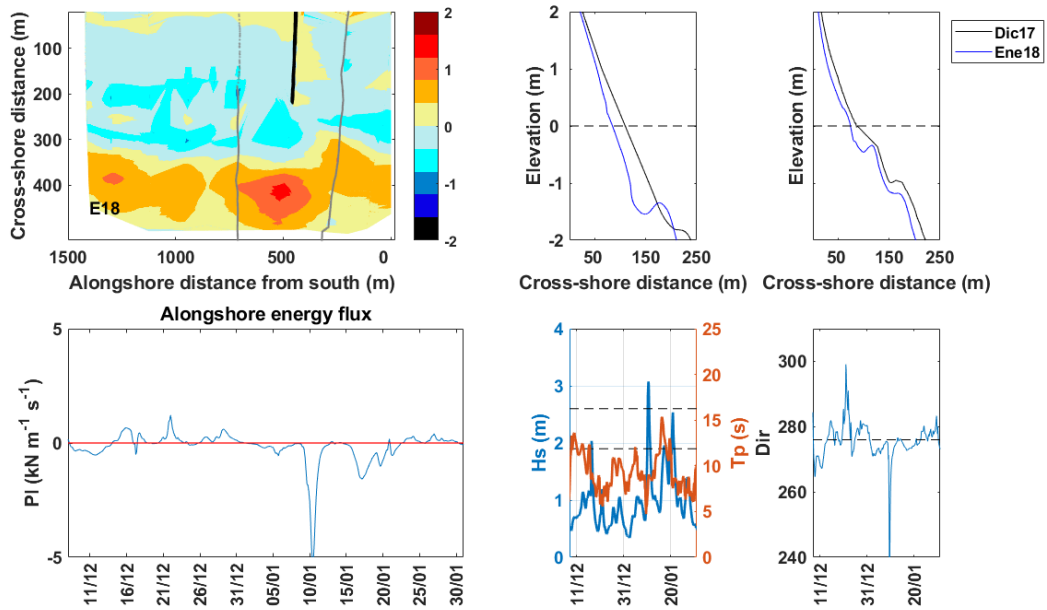
Figura 21.-Modelo de elevación digital en el panel izquierdo, perfil al norte en el panel superior central y perfil al sur del espigón, en negro el mes anterior y en azul el mes actual. En el panel inferior izquierdo el flujo longitudinal seguido por los parámetros de oleaje.
