**EVALUACIÓN DE LAS OBRAS PÚBLICAS FINANCIADAS  
CON RECURSOS DEL RAMO 33 DURANTE EL PERIODO  
2014 Y 2015 EN EL MUNICIPIO DE TIJUANA**

**TESIS**

**QUE PARA OBTENER EL TÍTULO DE  
LICENCIATURA EN ADMINISTRACIÓN PÚBLICA Y CIENCIAS  
POLÍTICAS**

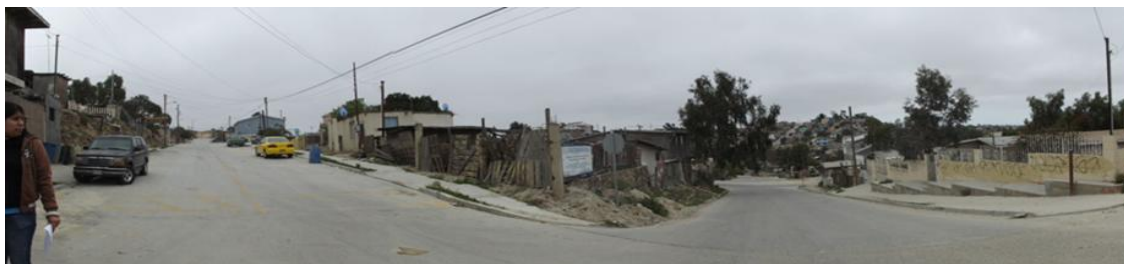
IMAGEN 01

habitantes de esta colonia o de los medios de transporte que por ella transitan. (IMAGEN 01)

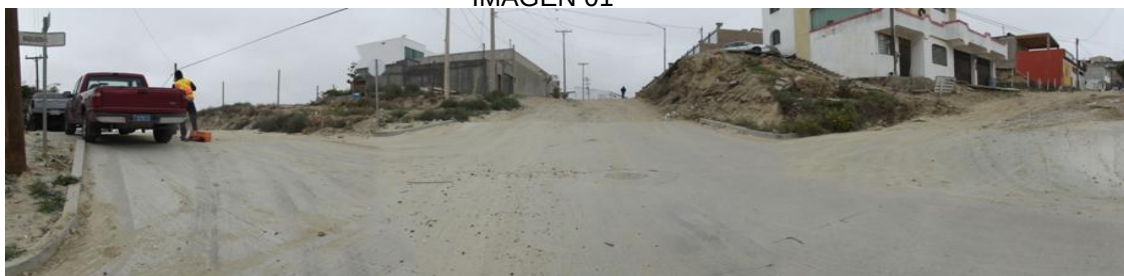
IMAGEN 02

➤ La obra fue realizada en el año 2014, pero a pesar de haberse avanzado en la pavimentación no se realizó la obra en su totalidad ya que faltó un tramo que colinda con la avenida principal de la Delegación Salvatierra; se sugiere verificar expediente. (IMAGEN 02)

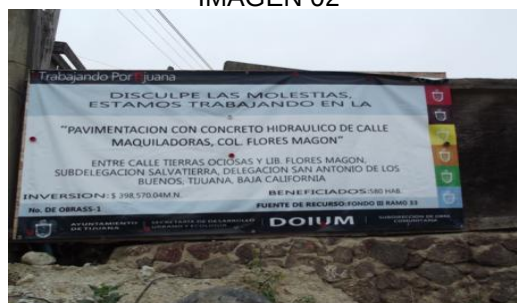
IMAGEN 03

➤ Se muestra la manta en la cual se especifican algunos datos como la inversión realizada, acción a realizar y beneficiados, pero no indica el período de tiempo programado de inicio y conclusión. (IMAGEN 03)

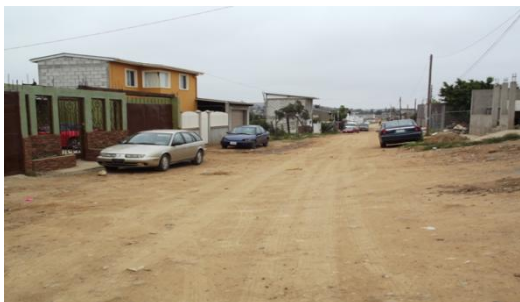
IMAGEN 04

➤ La obra fue terminada en tiempo y forma. (IMAGEN 04)

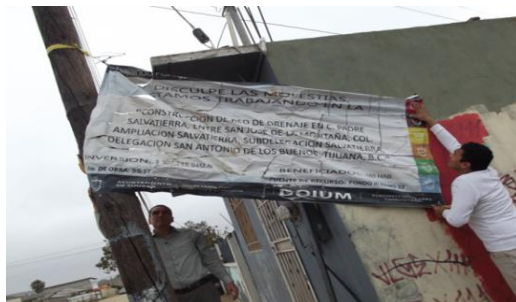
IMAGEN 05

➤ Se muestra la manta en la cual se especifican algunos datos como la inversión realizada, acción a realizar y beneficiados, pero no indica el período de tiempo programado de inicio y conclusión. (IMAGEN 05)

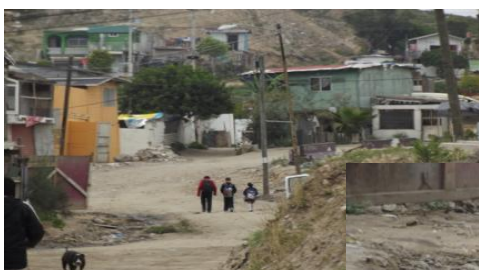
IMAGEN 04

- No mostraban una manta alusiva a la inversión, acción a realizar y el número de beneficiarios. (IMAGEN 04 y 05)
- La obra está hecha, sin embargo las calles aledañas todavía no tienen drenaje y hay encharcamientos de aguas negras y mal olor. (IMAGEN 06)

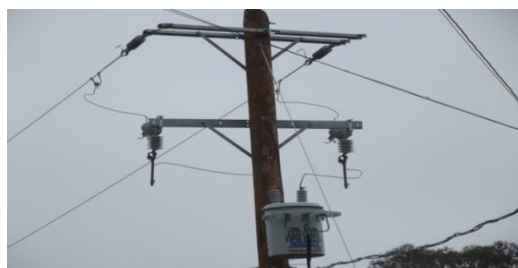
IMEGEN 08

- El tramo de la instalación de red de electrificación fue la acordada en las especificaciones de las acciones a realizar. (IMAGEN 08)

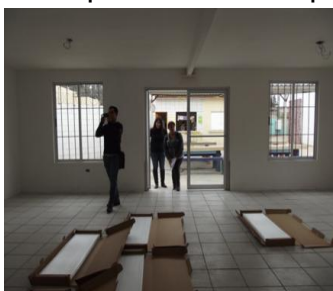
IMAGEN 11

- La obra no se encuentra terminada, por ende, no se cumple con la fecha de terminación. (IMAGEN 11)
- Las instalaciones que se revisaron del área de comedor se encuentran en buen estado antes de ser entregada a la unidad académica. (IMAGEN 12)
- Se muestra la manta en la cual se especifican algunos datos como la inversión realizada, acción a realizar y beneficiados, pero no indica el período de tiempo programado de inicio y conclusión. (IMAGEN 13)

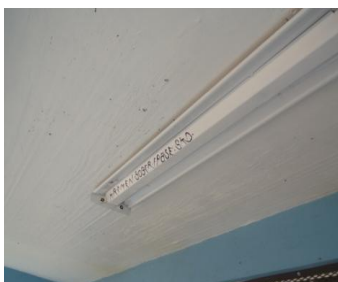
IMAGEN 14

- Se encuentra vandalizada con lámparas rotas. (IMAGEN 14)
- El techo muestra deterioro. (IMAGEN 15)
- La Puerta de entrada al aula se encuentra con grafiti. (IMAGEN 16)
- Las paredes se encontraban con grafiti y se pintó con pintura no correspondiente a la original.
- No cuenta con manta alusiva a la obra realizada.

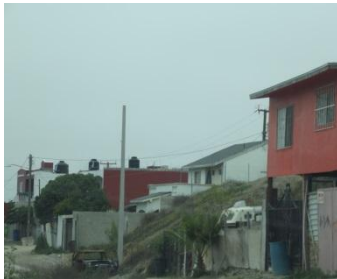
IMAGEN 24

- Algunos postes para la red de electrificación fueron instalados en la calle que corresponde a la obra. (IMAGEN 24 Y 25)
- Postes tirados sobre predios baldíos que denotan que la obra fue abandonada y por consiguiente inconclusa. (IMAGEN 26)
- En imagen panorámica, se observan los postes que fueron instalados, sin embargo, no hay cables en los mismos que muestren la instalación eléctrica. (IMAGEN 27)

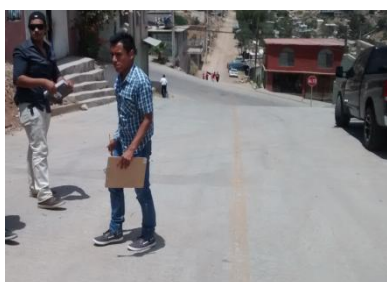
IMAGEN 28

- El Pavimento se encuentra en buenas condiciones. (IMAGEN 28 Y 29)
- Se observa que la obra termina a mitad de la cuadra y no se especifica dónde empieza la segunda etapa de la obra. (IMAGEN 30)

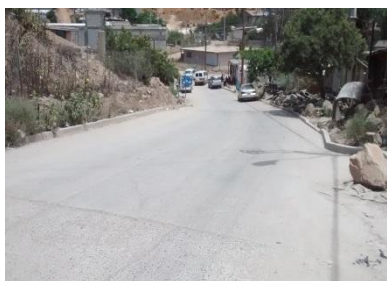
IMAGEN 31

- El Pavimento se encuentra en buenas condiciones. (IMAGEN 31)
- En un tramo de la obra, hay una montaña de tierra con llantas derivado de una excavación que se hizo en el predio de junto, provocando que parte de la pavimentación sea tapada con lodo. (IMAGEN 32)
- La obra deja un espacio sin pavimento por donde pasa un pluvial, vecinos comentan que no se contempló este pluvial en la obra y que por falta de recursos no se pudo completar, ya que el mencionado pluvial generaría más gasto al pavimentar sobre este. (IMAGEN 33)

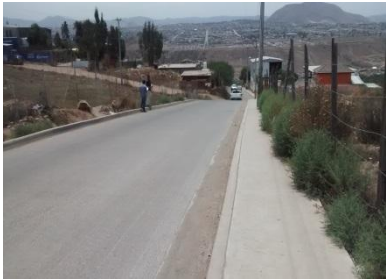
IMAGEN 34

- El tramo de la banqueta se encuentra en buenas condiciones. (IMAGEN 34)
- En el expediente se señala que la obra comienza desde la calle segunda, sin embargo se observa que la construcción de la banqueta comienza unos metros después de la calle segunda. (IMAGEN 35)
- La banqueta fue construida solamente en un lado de la calle en todo el tramo de la misma. (IMAGEN 34 y 36)

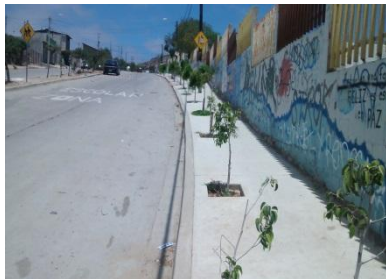
IMAGEN 37

- La banqueta se encuentra en buenas condiciones. (IMAGEN 37)
- Falta forestar en tres espacios acondicionados para eso. (IMAGEN 38)
- Se dejó tierra en uno de los extremos de la obra. (IMAGEN 39)

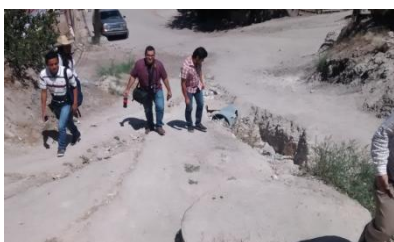
IMAGEN 40

- La instalación está cumpliendo la función, tuberías en buenas condiciones. (IMAGEN 40)
- No se cubrió la zanja por donde va la tubería. (IMAGEN 41)
- Se muestra letrero en el cual se especifican algunos datos como la inversión realizada, acción a realizar, dirección y Delegación, pero no indica el período de tiempo programado de inicio y conclusión. (IMAGEN 42)

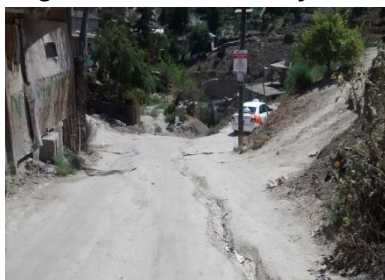
IMAGEN 44

- Se cuestiona la cantidad de dinero invertido de la obra. (IMAGEN 43)
- No se cubrió la zanja en un tramo por donde va la tubería. (IMAGEN 44)
- Se muestra letrero en el cual se especifican algunos datos como la inversión realizada, acción a realizar, dirección y Delegación, pero no indica el período de tiempo programado de inicio y conclusión. (IMAGEN 45)

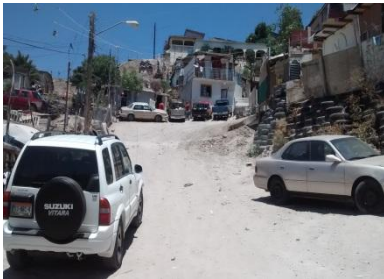
IMAGEN 46

- Construcción cumpliendo la función. (IMAGEN 46 y 47)
- Uno de los dos registros instalados está dentro de un terreno privado. (IMAGEN 48)
- Se muestra letrero en el cual se especifican algunos datos como la inversión realizada, acción a realizar, dirección y Delegación, pero no indica el período de tiempo programado de inicio y conclusión. (IMAGEN 49)

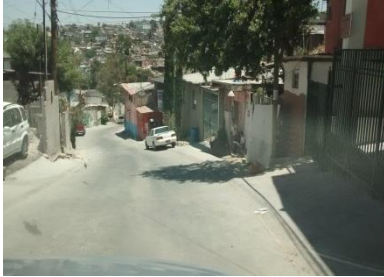
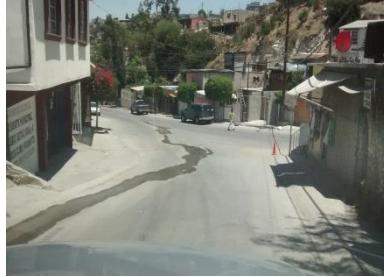
- Pavimentación en buen estado. (IMAGEN 50 y 51)
- Vecinos beneficiados con esta obra, comentan que fue entregada en mayo de 2015. (IMAGEN 52)

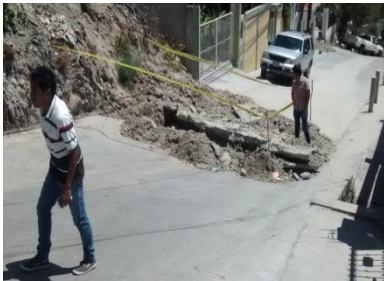
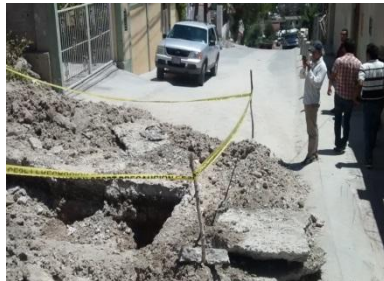
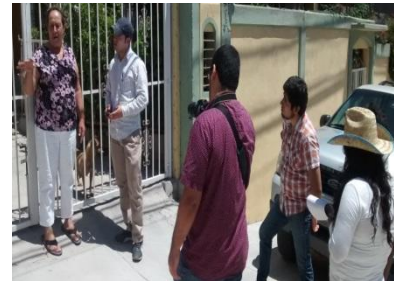
- En segunda visita (08 de agosto de 2015) se observó que el concreto tuvo que ser abierto a causa de una fuga de agua, vecinos comentaron que tenían menos de una semana de que habían roto en concreto y que tenían que esperar 15 días para que secase la tierra y poder re pavimentar. (IMAGEN 53, 54 y 55)

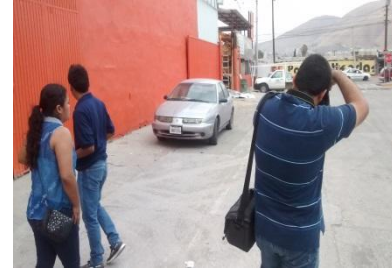
IMAGEN 57

- Se llegó a la dirección que refiere el expediente de la obra, sin embargo, en la calle Mexicali, la pavimentación, según sondeo hecho por los evaluadores entre vecinos, ya se había realizado años atrás, y estos últimos informaron que la calle paralela siguiente de nombre Los Pinos, es la obra de pavimentación más reciente que se había realizado, y esa fue la que se visitó. (IMAGEN 56)
- Pavimentación presenta en un tramo, leve hundimiento a razón de que no se tomó en cuenta el comercio beneficiado con la obra, que utiliza transporte de carga pesada. (IMAGEN 57)

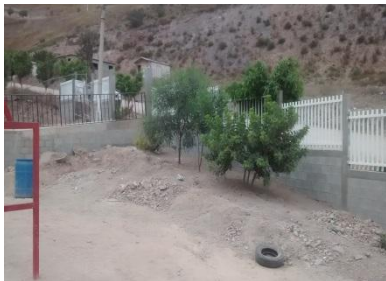
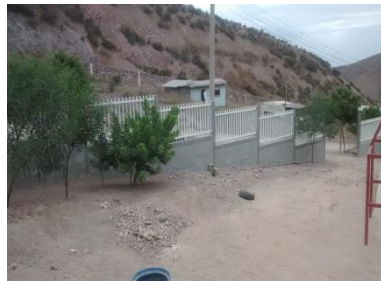
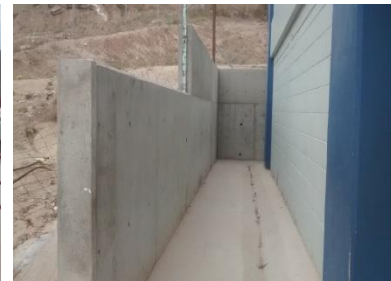
- Obra en buen estado, pendiente analizar los costos. (IMAGEN 58, 59, 60 y 61)
- Equipo (mesabancos, pizarrones) se aprecian en buen estado. Cabe mencionar que no se tuvo acceso a los salones a razón de que la fecha de visita fue en período vacacional y no había personal que atendiera. (IMAGEN 62 y 63)
- Se muestra la manta en la cual se especifican algunos datos como la inversión realizada, acción a realizar y beneficiados, pero no indica el período de tiempo programado de inicio y conclusión. (IMAGEN 64)

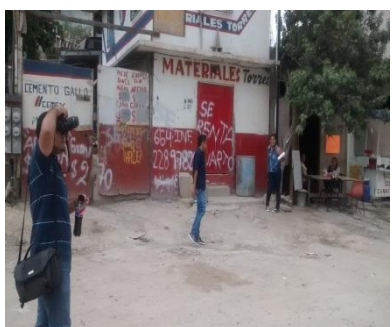
IMAGEN 65

- Vecinos comentan que la red de electrificación ya estaba instalada, lo que se hizo fue el cambio de cableado. (IMAGEN 65)
- Obra en buen estado y en funcionamiento. (IMAGEN 66)

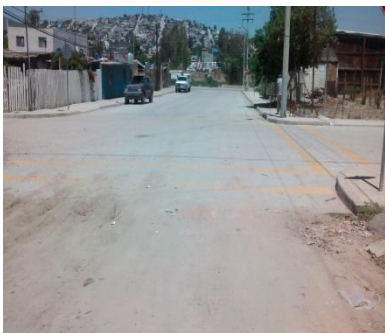
IMAGEN 68

- Obra, en general, en buen estado, leves cuarteaduras reparadas.(IMAGEN 68)
- Vecinos comentan que la obra fue entregada en febrero de 2015. (IMAGEN 69 Y 70)

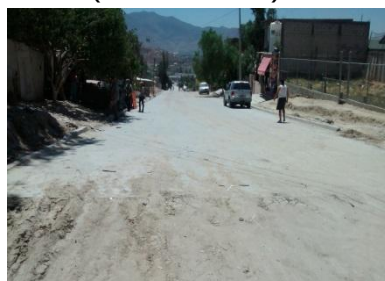
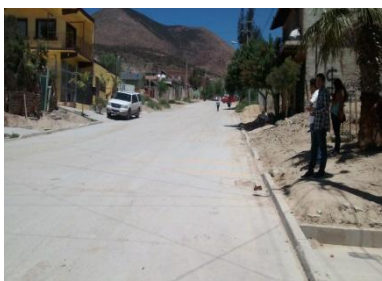
- Obra, en general, en buen estado, leves cuarteaduras reparadas. (IMAGEN 71 y 72)
- Vecinos comentan que la obra fue entregada en marzo de 2015. (IMAGEN 73)

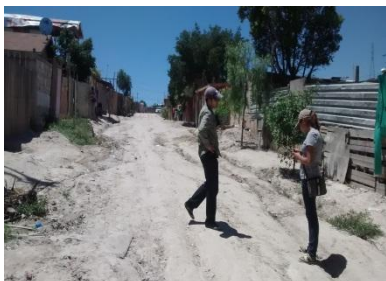
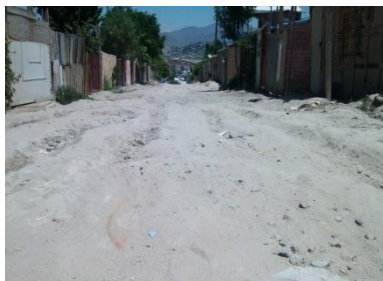
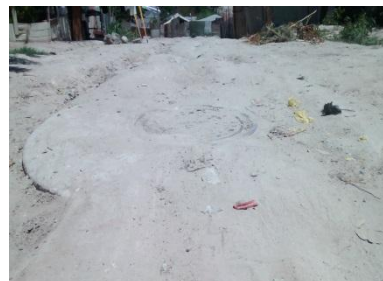
- La construcción está hecha, sin embargo, vecinos comentan que la mayoría de las viviendas, no están conectados a la red de drenaje. (IMAGEN 76, 77, 78 y 79)
- Vecinos comentan que la obra fue terminada en marzo de 2015. (IMAGEN 80)

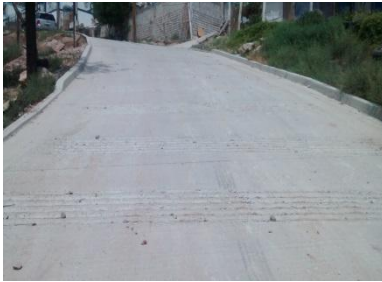
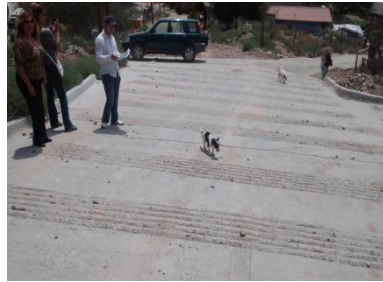
- Obra en buen estado.(IMAGEN 81 y 82)
- Vecinos comentan que queda pendiente la segunda etapa. (IMAGEN 83)

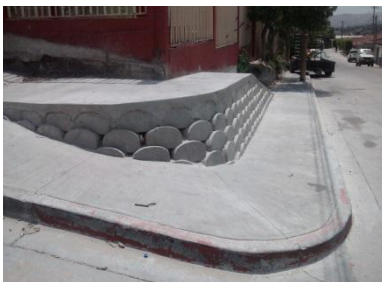
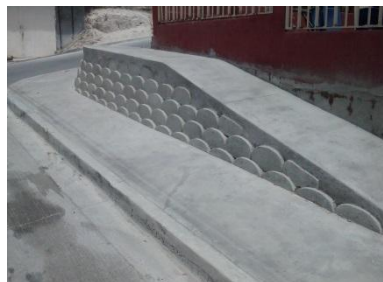
- Obra en buen estado.(IMAGEN 84 y 85)
- Cabe mencionar que no se tuvo acceso a la escuela para buscar personal con el fin de indagar mas detalles de la obra a razón de que la fecha de visita fue en período vacacional escolar y no había personal que atendiera. (IMAGEN 86)

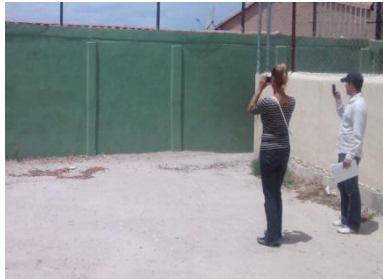
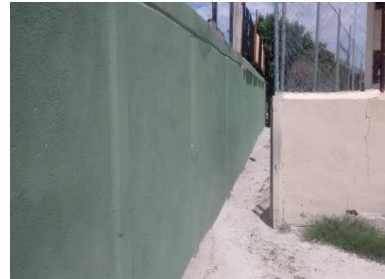
- Obra en buen estado.(IMAGEN 87 y 88)
- Cabe mencionar que no se tuvo acceso a la escuela para buscar personal con el fin de indagar más detalles de la obra a razón de que la fecha de visita fue en período vacacional escolar y no había personal que atendiera.

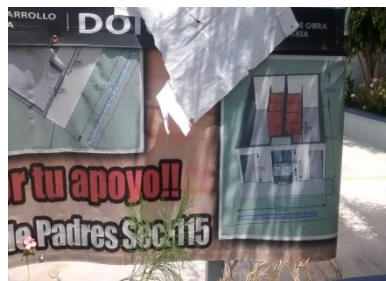
IMAGEN 86

- No se tuvo acceso a la escuela para buscar personal con el fin de indagar detalles de la obra a razón de que la fecha de visita fue en período vacacional escolar y no había personal que atendiera.
- Se muestra plano de la obra realizada con los detalles de la misma. (IMAGEN 86)
- Se muestra la manta en la cual se especifican algunos datos como la inversión realizada, acción a realizar y beneficiados, pero no indica el período de tiempo programado de inicio y conclusión. (IMAGEN 87)

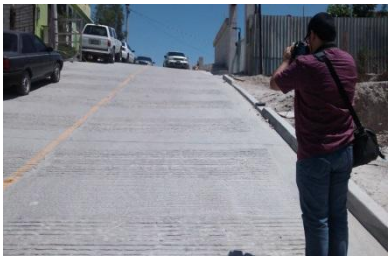
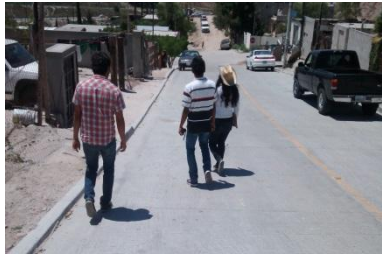
- Obra en buen estado. (IMAGEN 88 y 89)
- Vecinos comentan que la obra fue entregada en el tiempo pactado.
- Hay un montón de tierra que está sobre la obra, corresponde a un vecino que está haciendo una construcción en su predio. (IMAGEN 90)

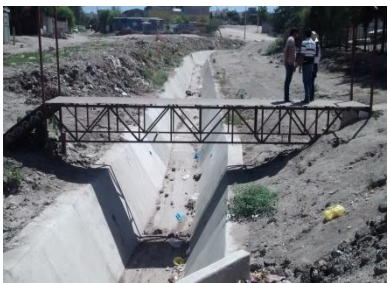
IMAGEN 91

- Obra en buen estado. (IMAGEN 91)
- Vecinos comentan que la obra fue entregada en tiempo y forma, sin embargo se les comentó que en uno de los lados del canal, los escombros, lodo y basura que quedaron al realizar la obra, los iban a limpiar y no se ha hecho. (IMAGEN 91)
- En uno de los extremos de la obra, hay un túnel de desagüe, hecho con un bote de 200 litros, con capacidad insuficiente, ya que en cada lluvia, se tapa. (IMAGEN 92)
- Se espera que se continúe con la obra en una segunda etapa. (IMAGEN 93)

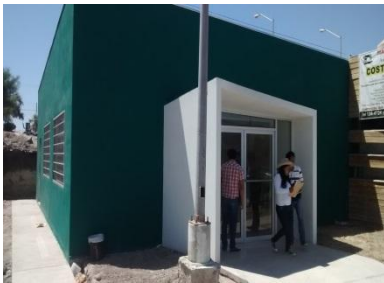
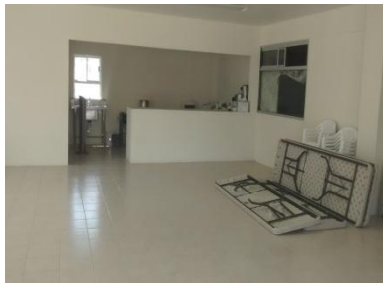
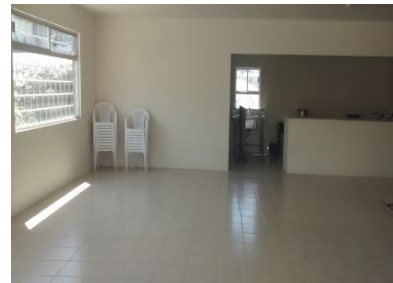
- Obra en buen estado en exterior e interior. (IMAGEN 94, 95 y 96)
- El comedor se encontraba cerrado, y sus interiores se observaron desde la puerta de entrada. (IMAGEN 95 y 96)
- Vecinos comentaron que tenía una semana de que la obra había sido inaugurada.
