INSTITUTO DE INGENIERÍA

***“ANÁLISIS HIDROLÓGICO DE CAUDALES AMBIENTALES PARA EL HÁBITAT
RIBEREÑO DE LA ZONA LIMÍTROFE DEL RÍO COLORADO”***

TESIS PARA OBTENER EL GRADO DE:

MAESTRÍA EN INGENIERÍA

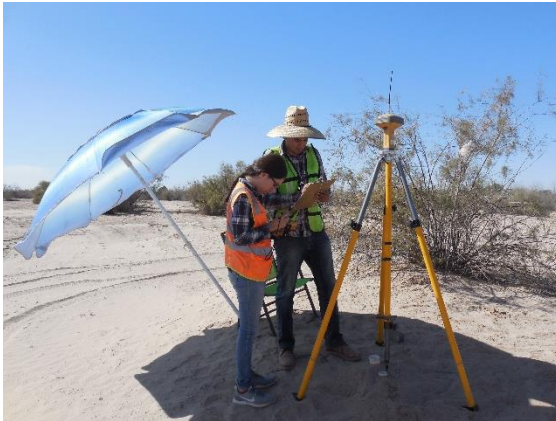
Figura 5. Instalación de antena base

En las figuras 5 y 6 se muestra el proceso de nivelación de la regleta instalada en la sección de aforo DMS-4. Los puntos utilizados como bases fueron los piezómetros ubicados en la zona de estudio ya que se contaba con la información espacial. En algunos casos fue necesario definir puntos de liga

(PL) cuando la señal del radio entre antenas no era lo suficiente intensa para poder realizar el registro de datos directamente en el limnómetro.

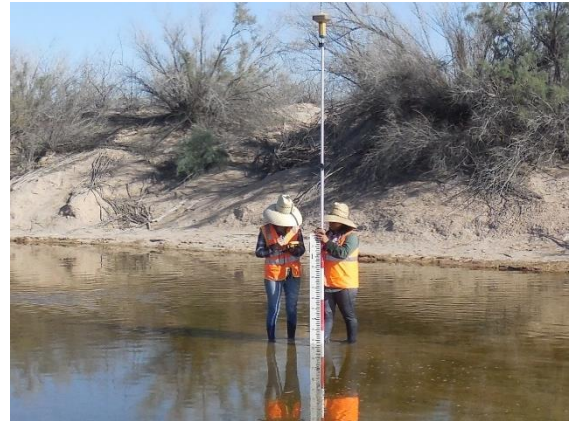
Figura 6. Nivelación de limnómetro DMS-4

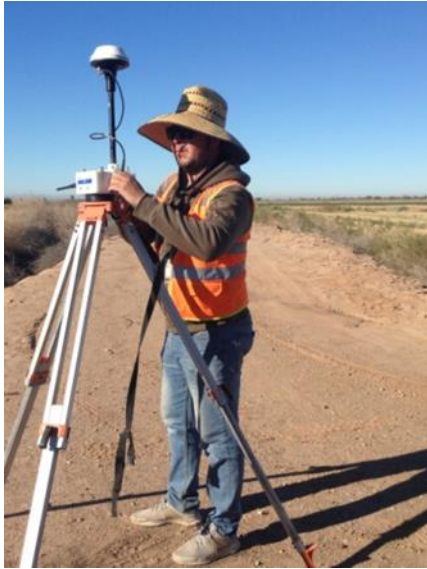
Figura 8. Instalación de antena base

El procedimiento para recolectar información de las descargas consiste en instalar un cable graduado en los ángulos situados en ambos márgenes del río, armar el equipo, instalar la base de la antena, establecer la conexión entre la base antena, la embarcación y la computadora portátil. Una vez establecida la conexión se configura la medición para el sitio. Los valores requeridos para la medición son: salinidad, declinación magnética del lugar, profundidad del transductor y la distancia del margen al punto de inicio de la medición, entre otros. En las [figuras 8, 9 y 10](#) se muestra el procedimiento para la medición de caudal.

El equipo RSM9 cuenta un sistema GPS de doble frecuencia que mantiene una antena fija fuera del agua y una antena móvil, ubicada sobre la embarcación, que hace el recorrido de la sección hidráulica a medir. Cuenta con dos componentes principales, una relacionada con determinar la posición del barco en la sección hidráulica y otra en obtener las mediciones requeridas para obtener el flujo total. El sistema de medición se comunica con una computadora con varias opciones, una es con cable de comunicación físico y otra inalámbrica a través de la tecnología bluetooth. El programa de comunicación RiverSurveyor Live para la adquisición de datos, tanto con el GPS como con el sensor fue desarrollado por el mismo fabricante, en este trabajo se utilizó la versión M9.

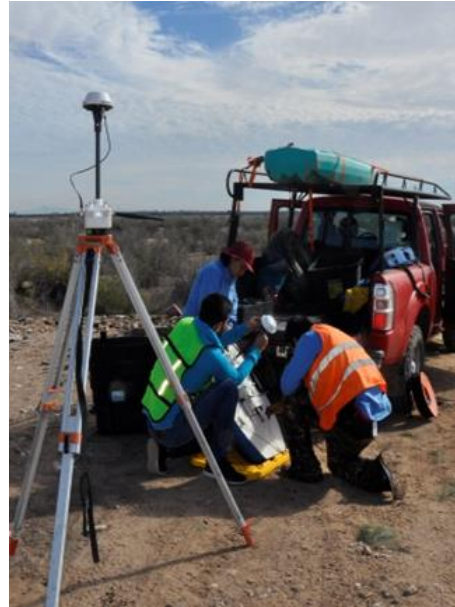
Figura 9. Armado de equipo RiverSurveyor

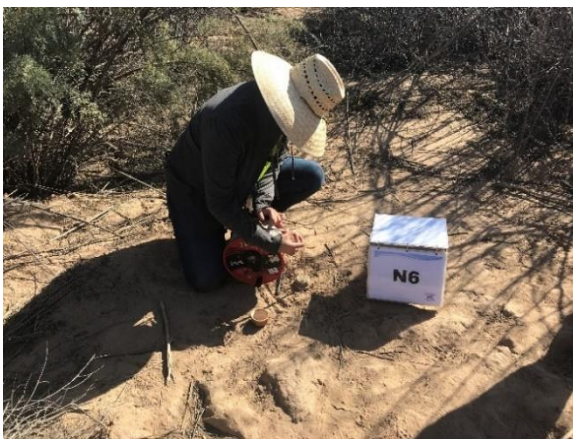
Figura 11. Medición de la profundidad del nivel freático en el piezómetro N6

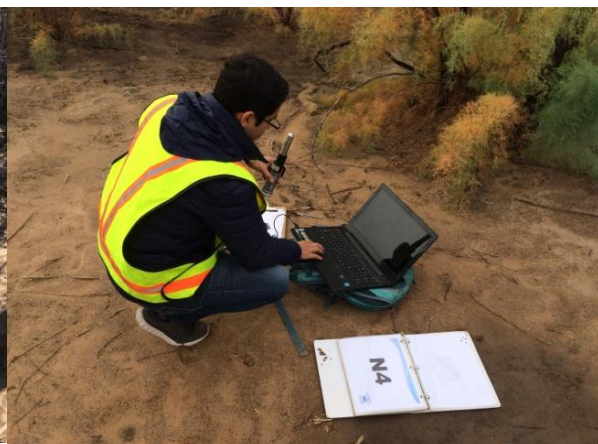
Figura 12. Obtención de datos de transductores en piezómetro N4

Para obtener la información recolectada por los transductores instalados se utilizó un lector con interfase para la computadora y mediante los programas Levelogger y HOBOWare se descargaron los datos continuos (figura 12).

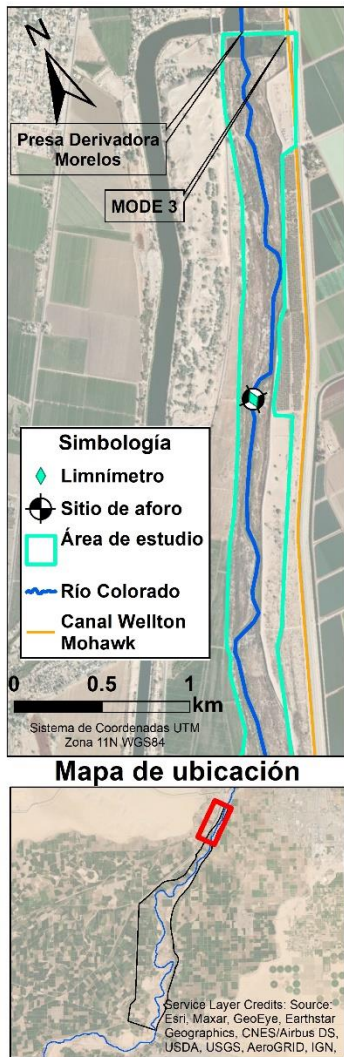
Figura 13. Sitio de aforo DMS-1, evolución del tirante y sección transversal de sitio

El sitio de aforo DMS-1 mostró al inicio de las descargas (5 de septiembre de 2019) un tirante de 29.575 m, teniendo una tasa de incremento de 0.103 m/día calculado hasta el día 11 de septiembre de 2019, donde se observó un tirante de 30.195 m. Posteriormente la tasa de incremento fue menor a un centímetro por día hasta finalizar el periodo de monitoreo (14 de noviembre de 2019), donde se observó un tirante de 30.212 m. La máxima elevación del tirante que se mostró en el hidrograma del sitio de aforo DMS-1, fue debido a las descargas extraordinarias al cauce del RC provenientes de la PDM, las cuales se originaron por un evento de precipitación extraordinario, esa misma respuesta en la forma del hidrograma se observa en las secciones DMS-2 y DMS-3A. En la [figura 13](#) se muestra el comportamiento del tirante en el sitio de aforo DMS-1

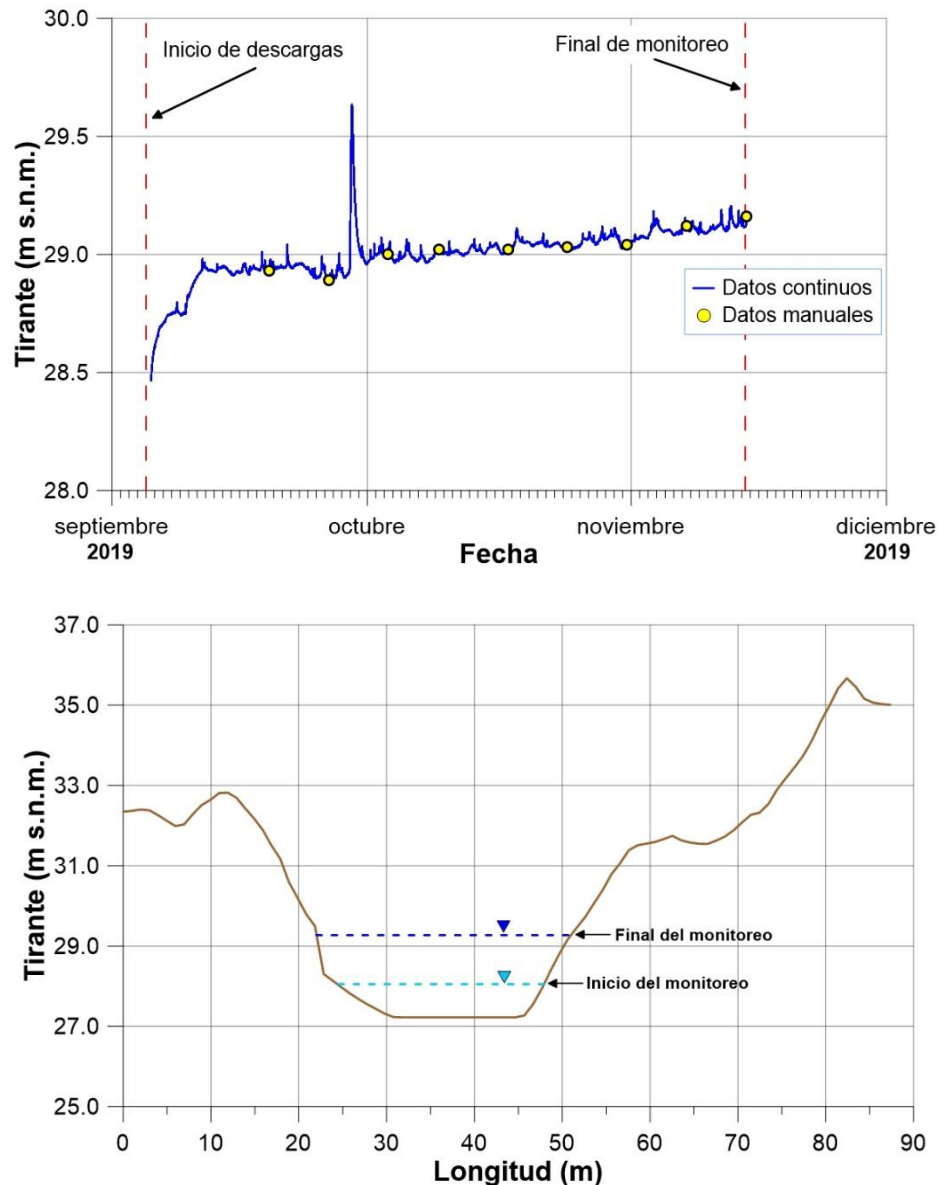
Figura 14. Sitio de aforo DMS-2, evolución del tirante y sección transversal de sitio

El sitio de aforo DMS-2 presentó al inicio de las descargas un tirante de 28.465 m. Posteriormente, el 12 de septiembre de 2019 se observó una tirante de 28.935 m, calculándose una tasa de incremento de 0.07 m/día. Después, la tasa de incremento calculado mostro un valor menor a un centímetro por día hasta finalizar el monitoreo el 14 de noviembre, donde se observó un tirante de 29.16 m. En la figura 14 se observa el comportamiento del tirante en el sitio de aforo durante las descargas provenientes del canal WM.

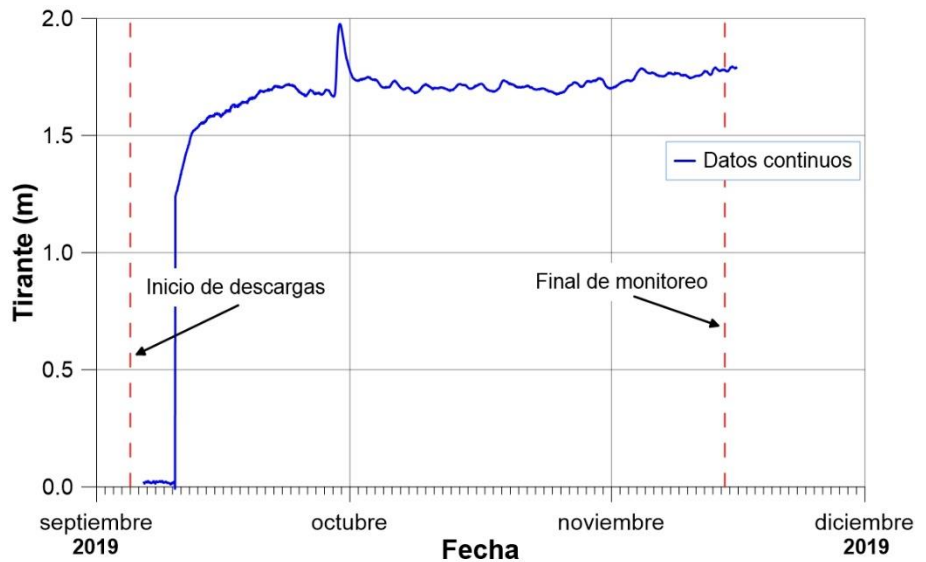
Figura 15. Sitio de aforo DMS-3, evolución del tirante

El sitio de aforo DMS-3 presentó un desbordamiento en el cauce, inundando las terrazas bajas, donde se encontraba vegetación ribereña, por lo cual, el sitio de aforo, además de esto, el limnómetro instalado en el sitio, quedó por debajo del tirante, haciendo imposible el monitoreo visual del mismo. Sin embargo, el registrador automático continuó realizando mediciones de presión desde la llegada del frente del agua (9 de septiembre de 2019), hasta el final del periodo de monitoreo (14 de noviembre de 2019), esta información fue utilizada posteriormente. La tasa de incremento del tirante en este sitio de aforo fue de 0.12 m/d, calculado desde la llegada del frente del agua, hasta el 24 de septiembre, posteriormente, la tasa de incremento fue menor a un centímetro por día, calculado hasta el final del monitoreo. En la figura 15 se observa el comportamiento del tirante en el sitio de aforo DMS-3, el cual no está referido al nivel medio del mar debido a que este sitio no se monitoreó.

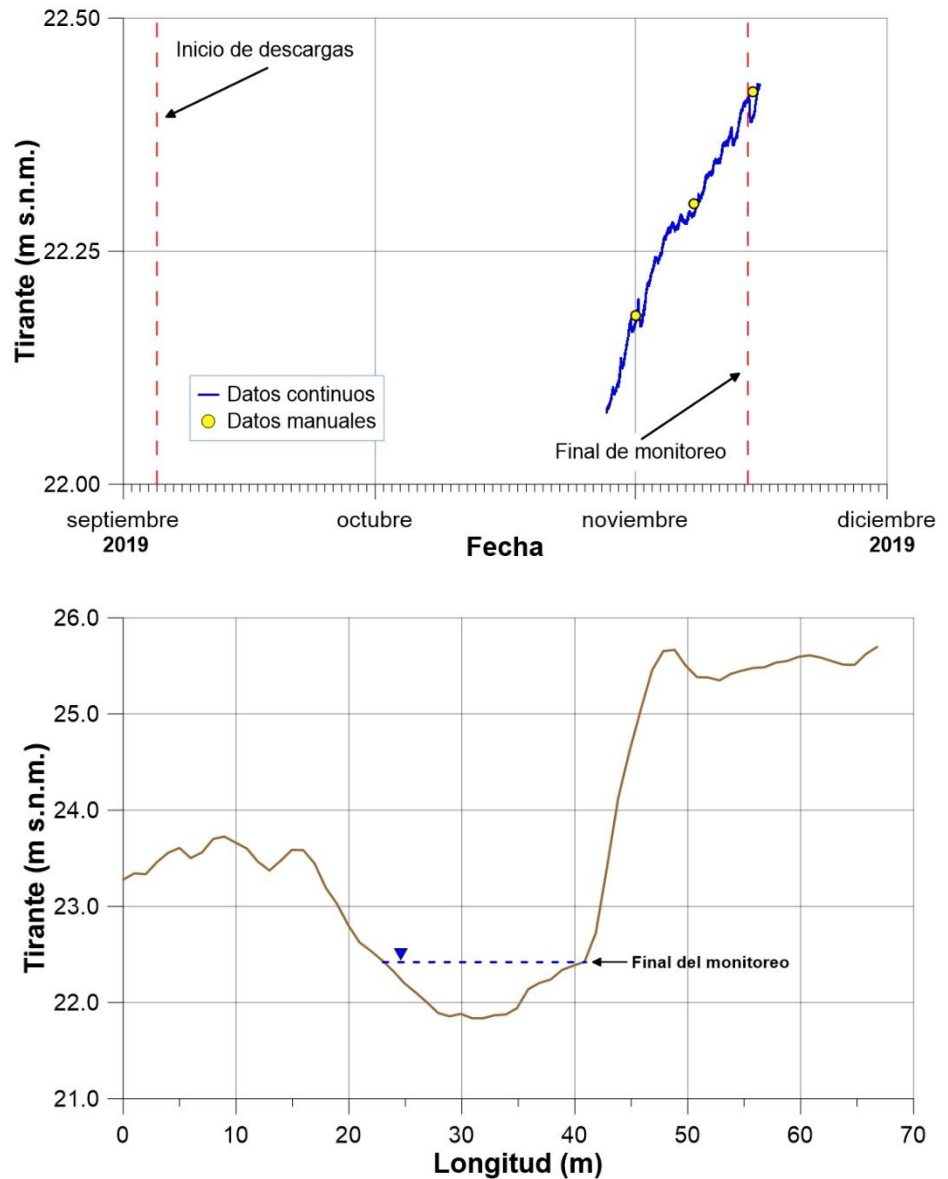
Figura 17. Sitio de aforo DMS-3A, evolución del tirante y sección transversal de sitio

Por otra parte, el sitio de aforo DMS-4 también se encontraba seco. Por seguridad del equipo no se instaló el limnómetro ni el transductor previo al evento, sino hasta que se observó el frente del agua en el sitio de aforo, aproximadamente el 28 de octubre de 2019, donde se observó un tirante de 22.076 m. La tasa de incremento del tirante desde ese momento hasta al final del monitoreo fue de 0.019 m/d. El tirante al finalizar el monitoreo fue de 22.421 m. En la [figura 17](#) se muestra la evolución del tirante referido al nivel medio del mar durante el monitoreo realizado.

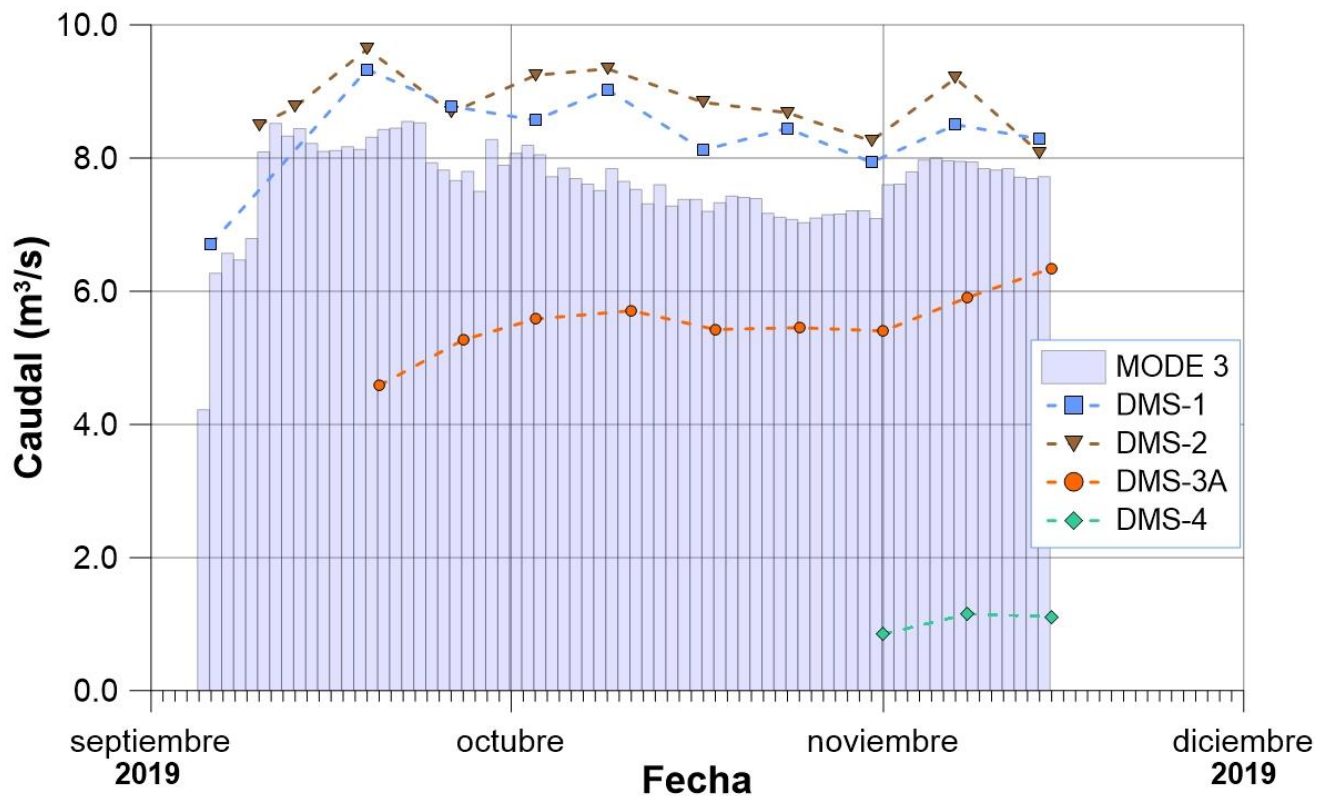
Figura 20. Descargas medidas en los sitios de aforo y obra de desvío MODE 3

m³/s. La sección DMS-4 registró un caudal promedio de 1.04 m³/s y un caudal máximo de 1.15 m³/s. La sección DMS-2 mostró una descarga mayor que la sección DMS-1, con una diferencia de 0.33 m³/s en promedio entre las dos secciones, esto pudo deberse a la interferencia de la vegetación cuando se realizaban las mediciones, a alguna descarga no identificada entre ambas secciones o una bifurcación del flujo. En la sección de aforo DMS-3A, el frente del agua superficial llegó 14 días después, mientras que en la sección DMS-4 tardó 56 días en arribar. El comportamiento observado en los sitios de aforo DMS-1, 2 y 3A muestra una similitud en el comportamiento de las descargas provenientes de la obra de desviación MODE 3, donde, el 22 de septiembre fue el caudal máximo registrado en el MODE 3, los caudales máximos en los sitios de aforo fueron medidos el 19 de septiembre de 2019, para posterior iniciar con un decremento en el caudal proveniente del MODE 3, hasta el 1 de noviembre, donde se observa un aumento en los caudales provenientes del MODE 3. Este mismo comportamiento se observa en los sitios de aforo DMS-1, 2 y 3A.

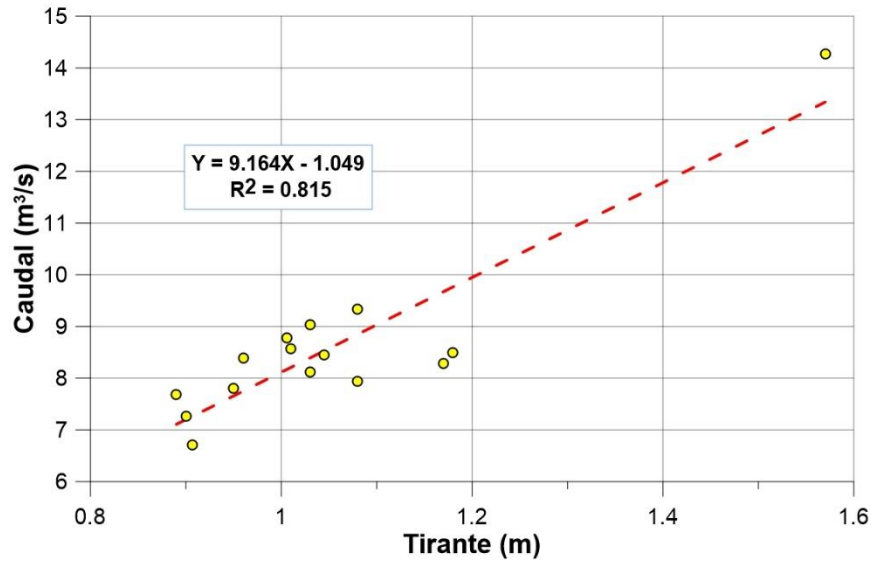
Figura 21. Relación caudal – tirante en la sección DMS-1

La relación caudal – tirante en la sección de aforo DMS-1 mostró un comportamiento de ajuste lineal, obteniéndose un coeficiente de correlación (R^2) de 0.815 (figura 21). La ecuación de regresión lineal fue utilizada para la generación del hidrograma continuo, como se indicó en la metodología.

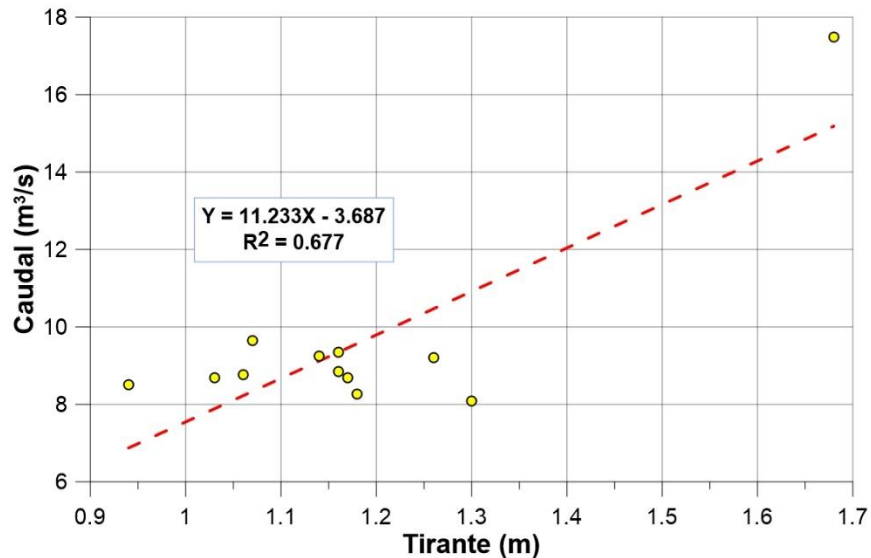
Figura 22. Relación caudal – tirante DMS-2

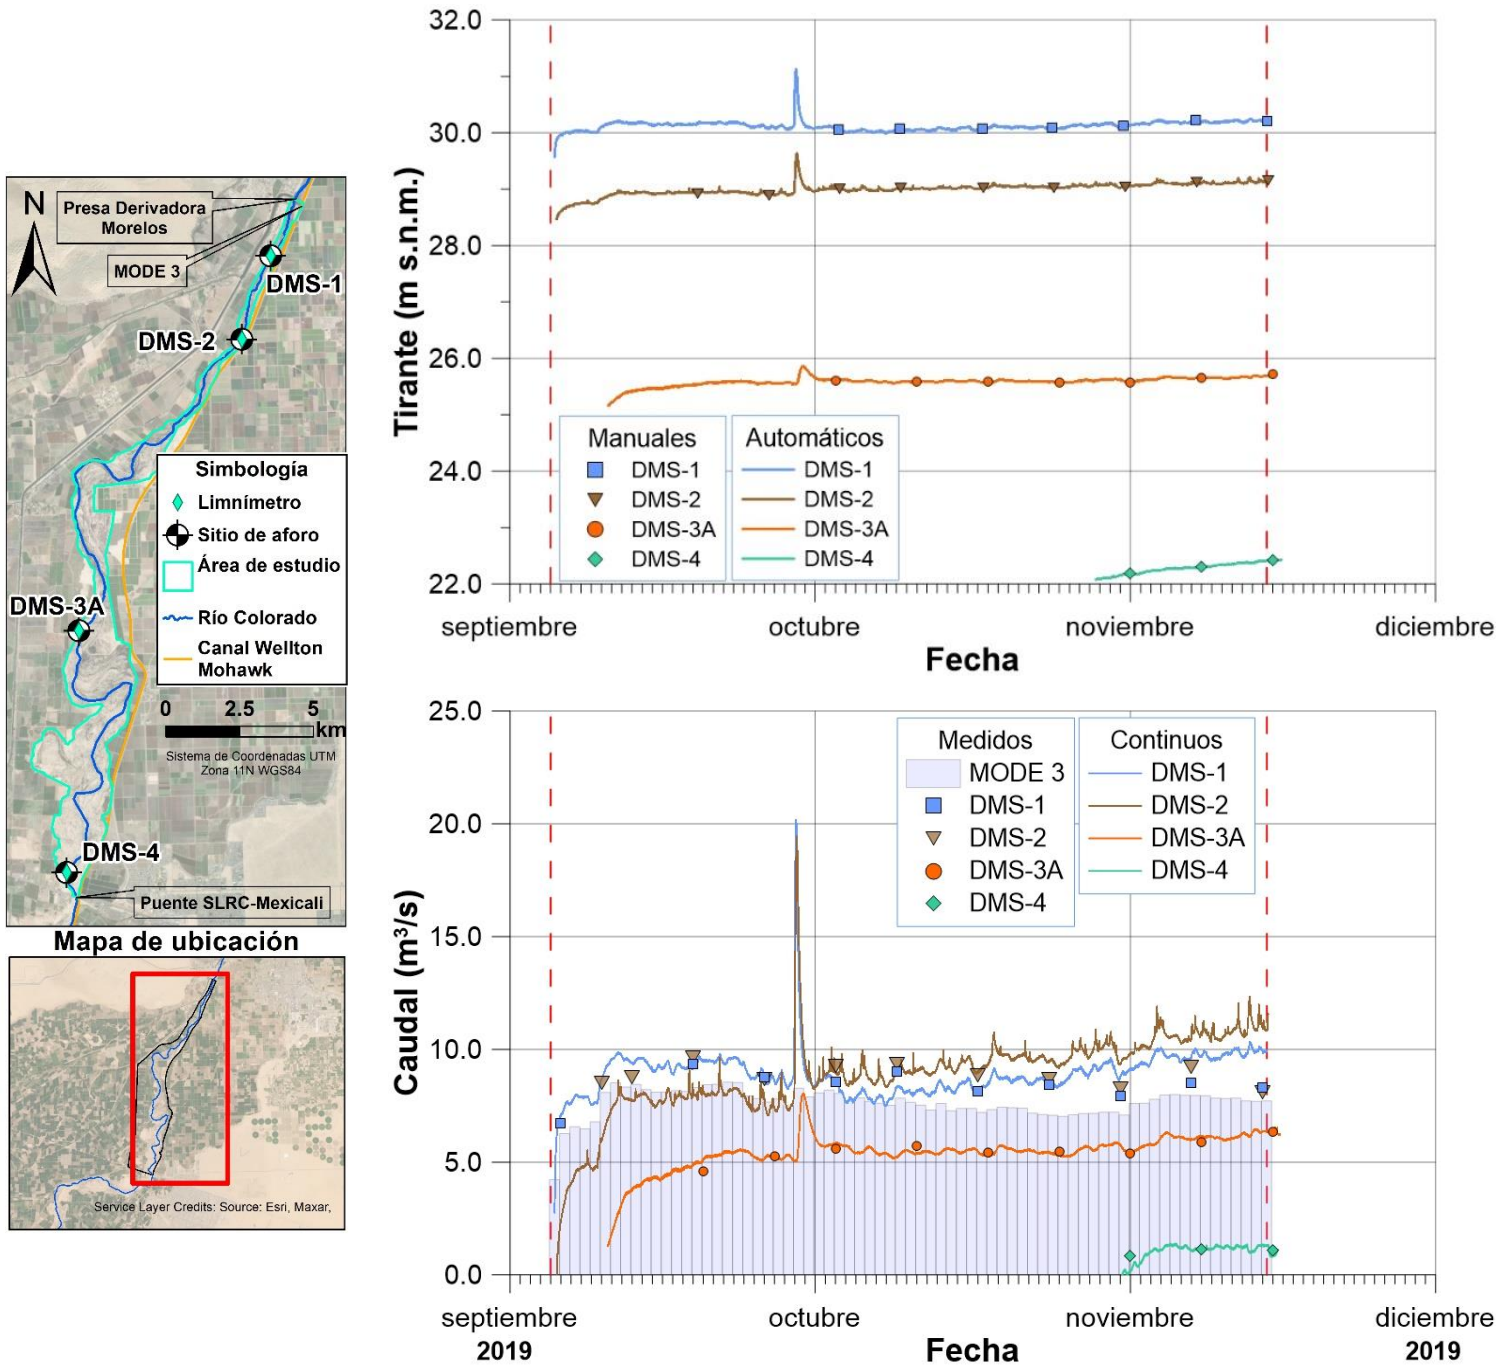
Figura 25. Evolución del tirante e hidrogramas en los sitios de aforo

En la [figura 25](#) se muestran las evoluciones del nivel del agua en las cuatro secciones de aforo durante el período de monitoreo, además de los hidrogramas continuos obtenidos a partir de las ecuaciones resultantes de las relaciones caudal-tirante. La atenuación del pico mostrado en el tirante del agua y del caudal en los DMS-1 y DMS-2 con respecto a los DMS-3 y DMS-4, es debido a las pérdidas por infiltración del cauce, evaporación y evapotranspiración.

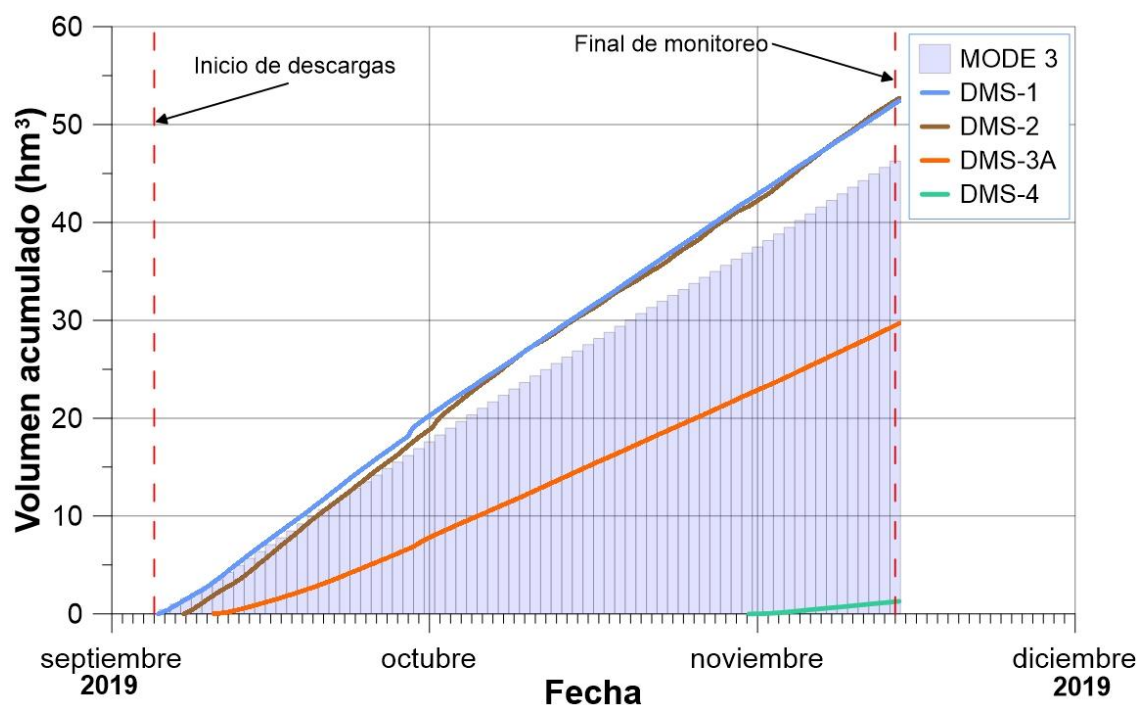
Figura 26. Volumen acumulado descargado en los sitios de aforo

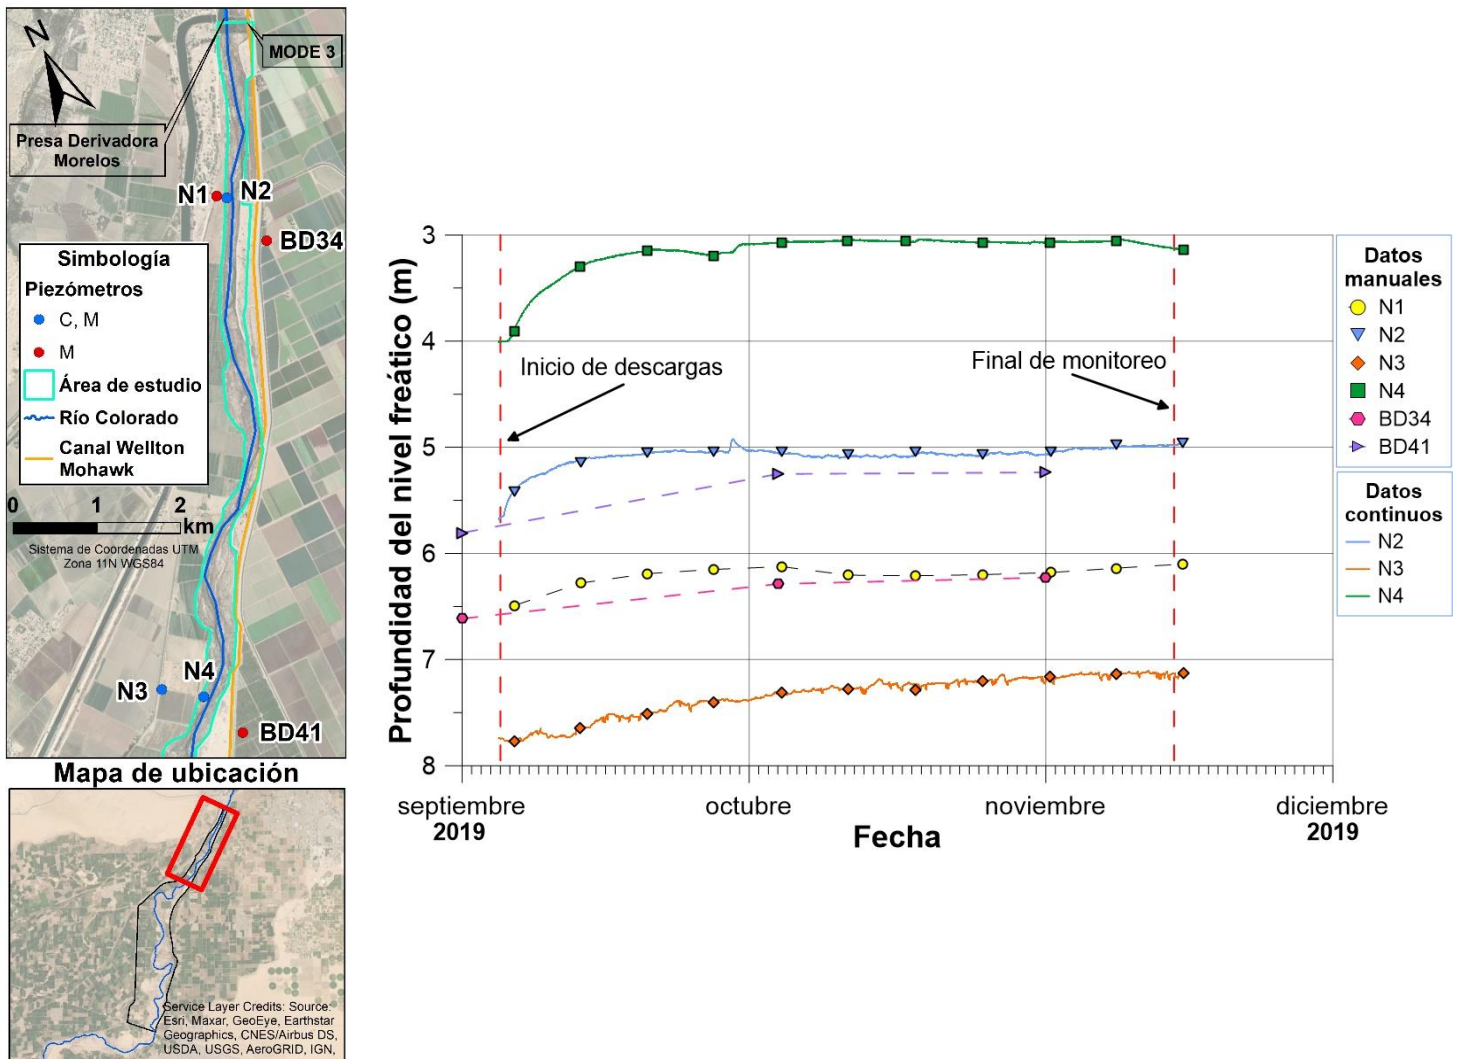
Figura 27. Evolución de la profundidad del nivel freático durante las descargas provenientes del canal WM en los piezómetros N1, N2, N3, N4, BD34 y BD41

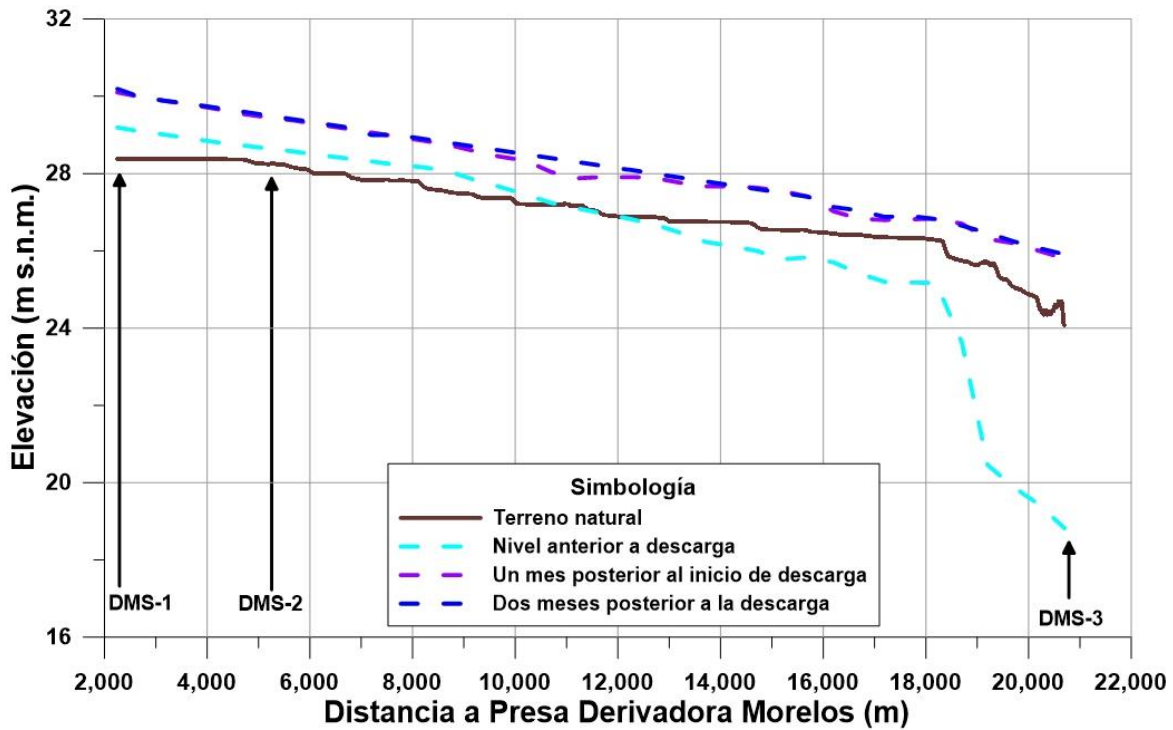
Figura 33. Eje del cauce del RC y la evolución del agua subterránea en intervalos de 30 días

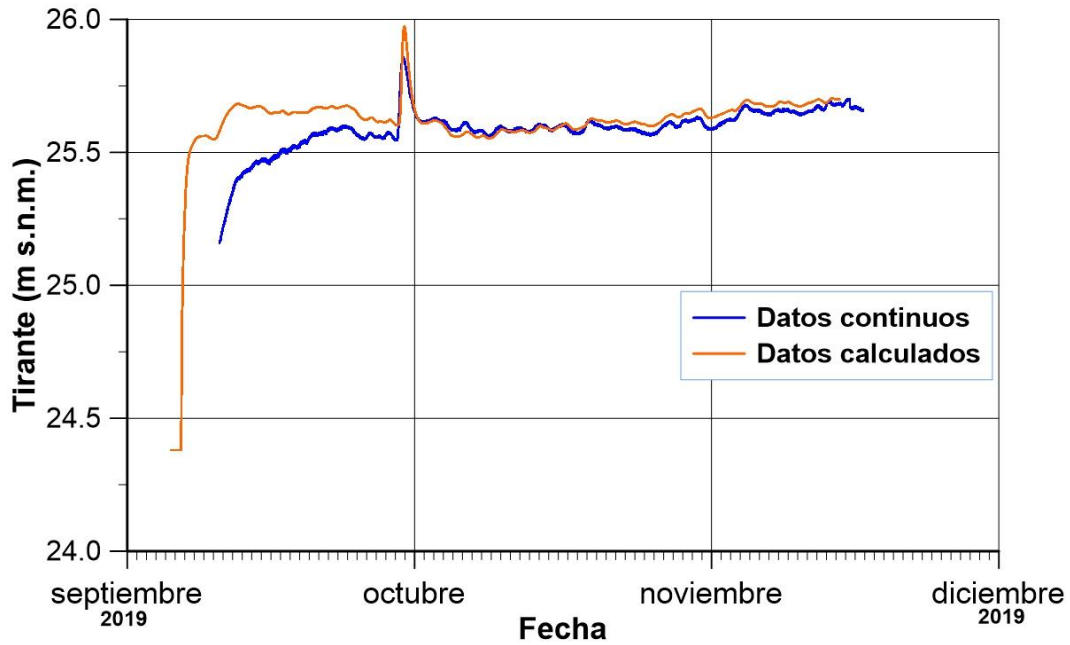
Figura 43. Evolución del tirante real y simulado en el sitio de aforo DMS-3A

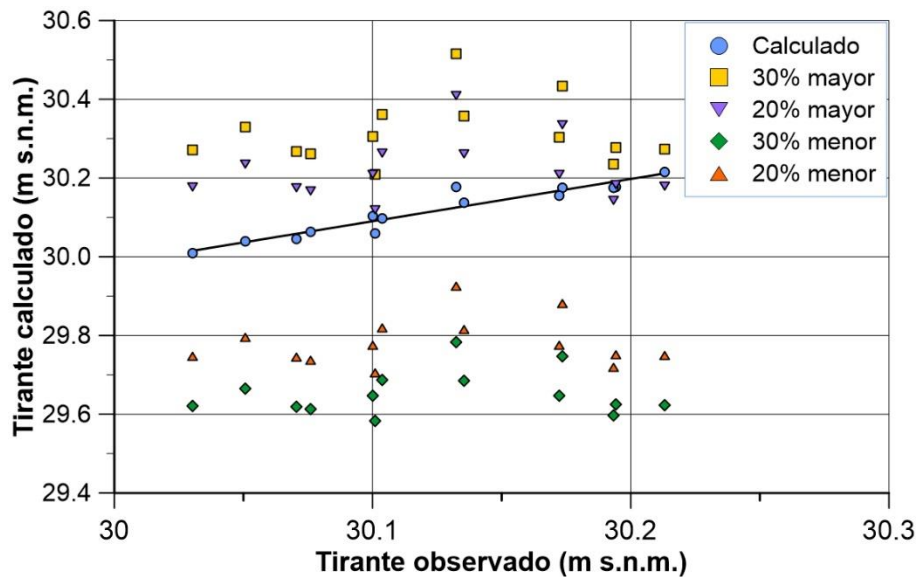
Figura 44. Relación del tirante observado y calculado con las variaciones de la rugosidad, modificando los valores en ± 20 y $\pm 30\%$ en el sitio de aforo DMS-1

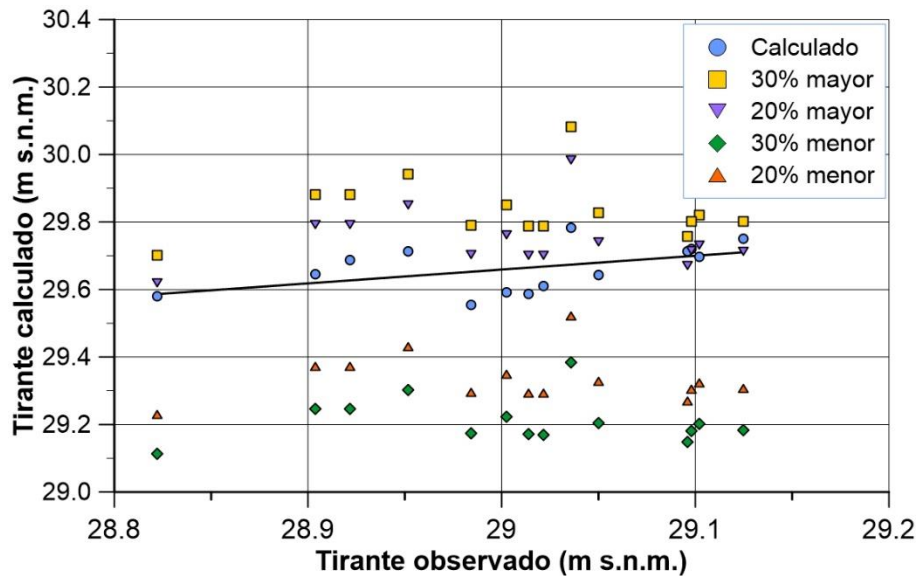
Figura 45. Relación del tirante observado y calculado con las variaciones de la rugosidad, modificando los valores en ± 20 y $\pm 30\%$ en el sitio de aforo DMS-2

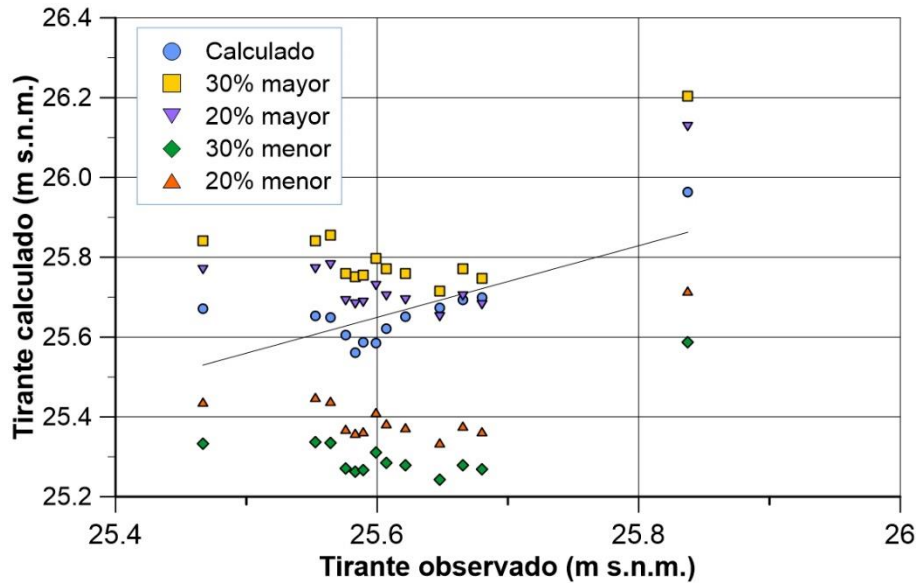
Figura 46. Relación del tirante observado y calculado con las variaciones de la rugosidad, modificando los valores en ± 20 y $\pm 30\%$ en el sitio de aforo DMS-3A

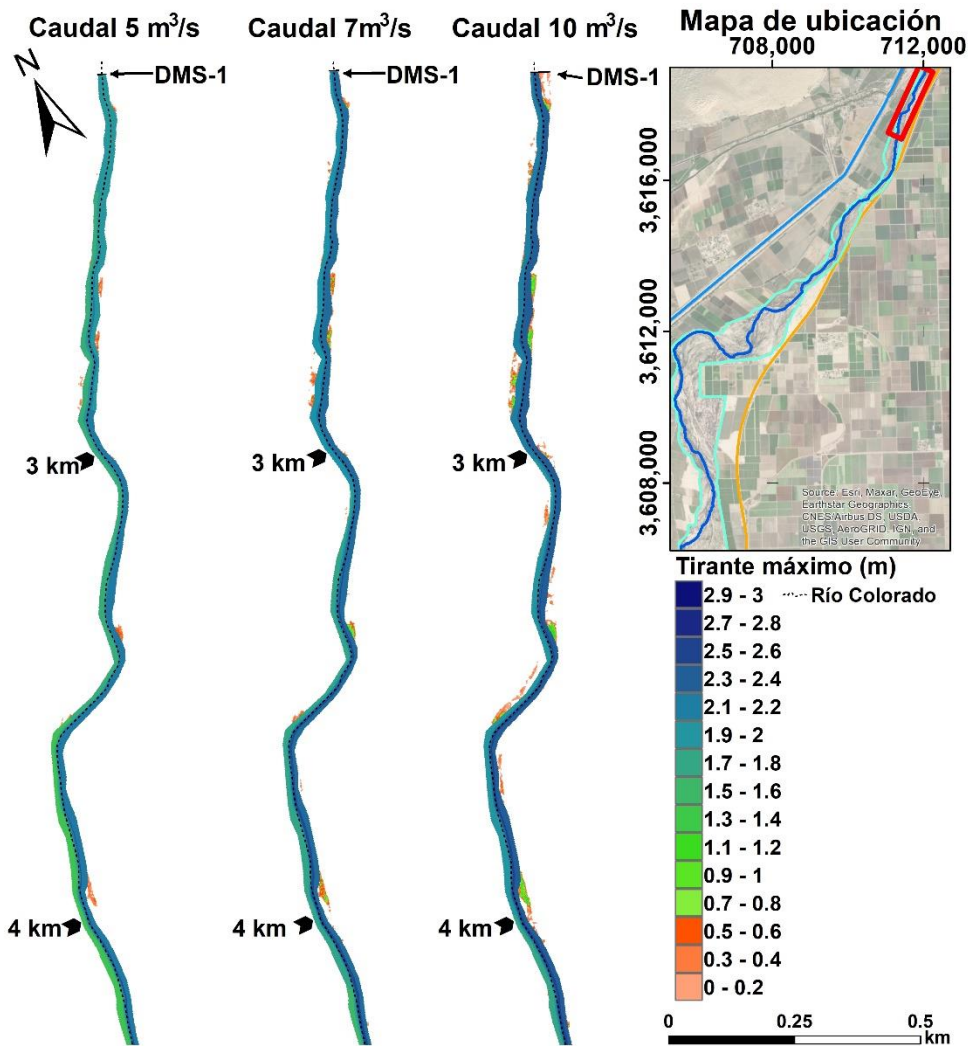
Figura 47. Distribución de la zonas inundadas y de los tirantes máximos para los tres caudales simulados en el tramo ubicado entre 2 y 4 km aguas abajo de la PDM

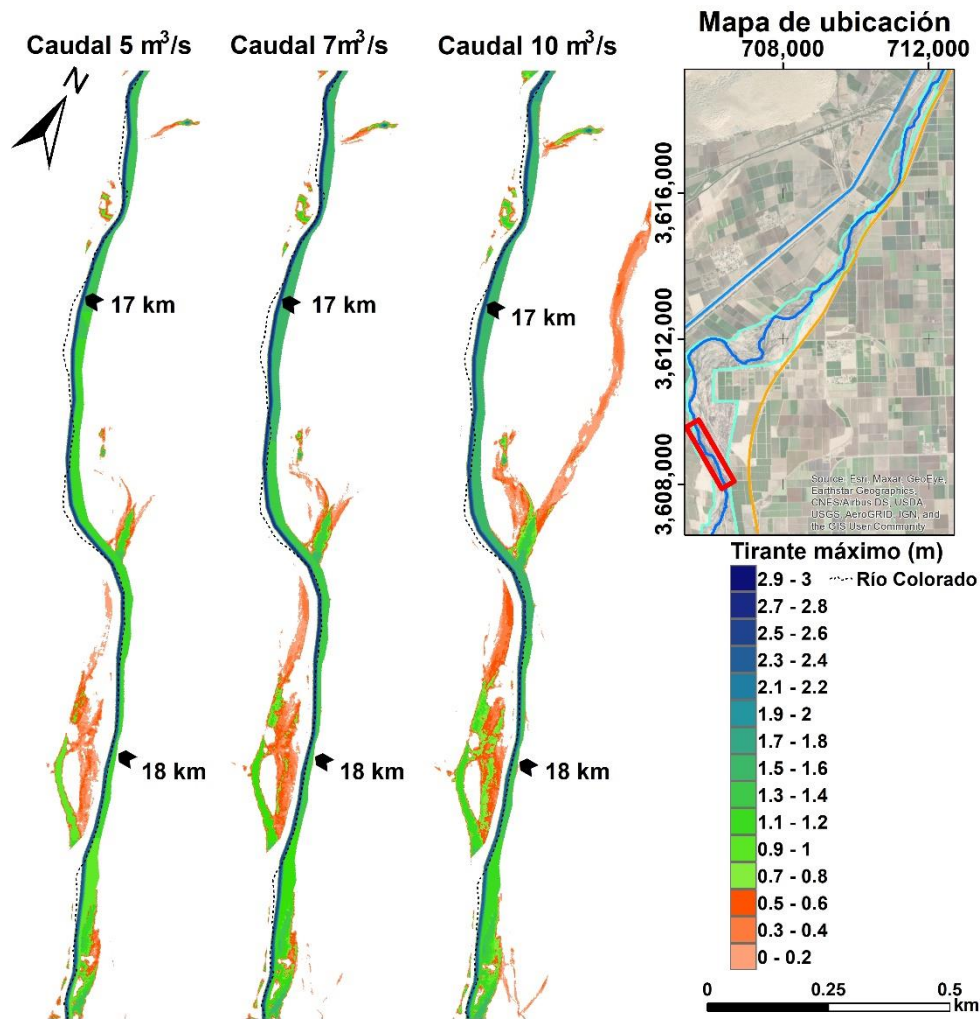
Figura 54. Distribución de las zonas inundadas y los tirantes máximos para los tres caudales simulados en el tramo ubicado entre 17 y 18 km aguas debajo de la PDM

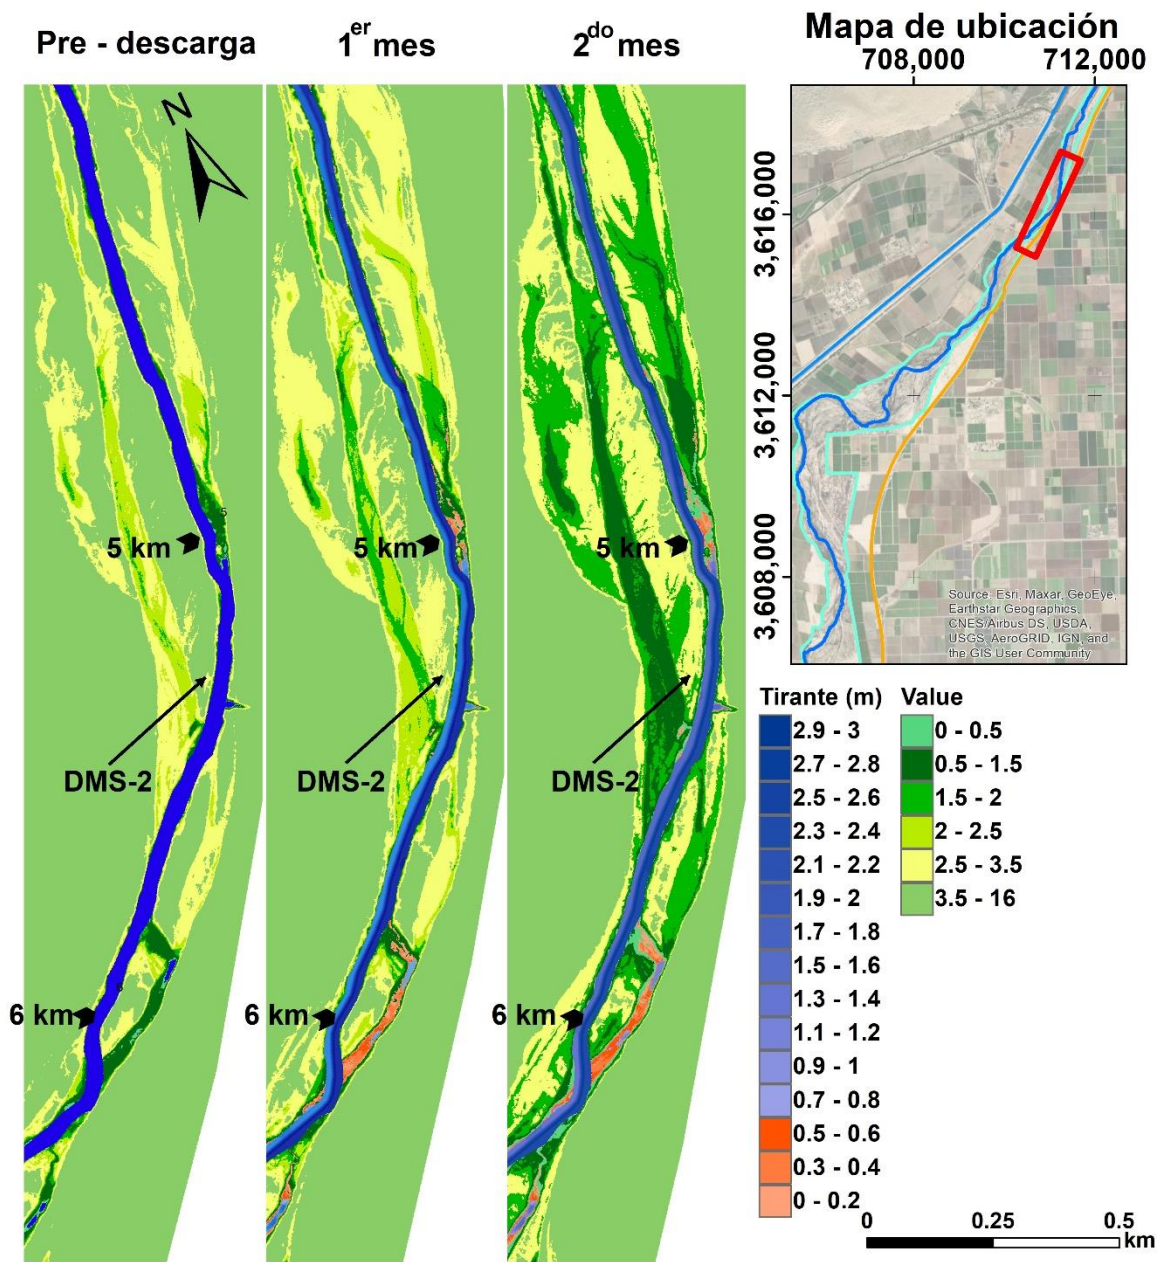
Figura 59. Distribución de profundidades del agua subterránea de acuerdo con la clasificación creada por el grupo binacional de ciencia del Acta 323, kilómetros 5 y 6 aguas debajo de la PDM
