## **HABITABILIDAD AMBIENTAL EN LAS TIPOLOGÍAS CONSTRUCTIVAS DE LA VIVIENDA AUTOPRODUCIDA EN SAN QUINTÍN, BAJA CALIFORNIA**

**T E S I S**

**MAESTRO EN ARQUITECTURA, URBANISMO Y DISEÑO**

**ENSENADA, BAJA CALIFORNIA, ENERO 2025**

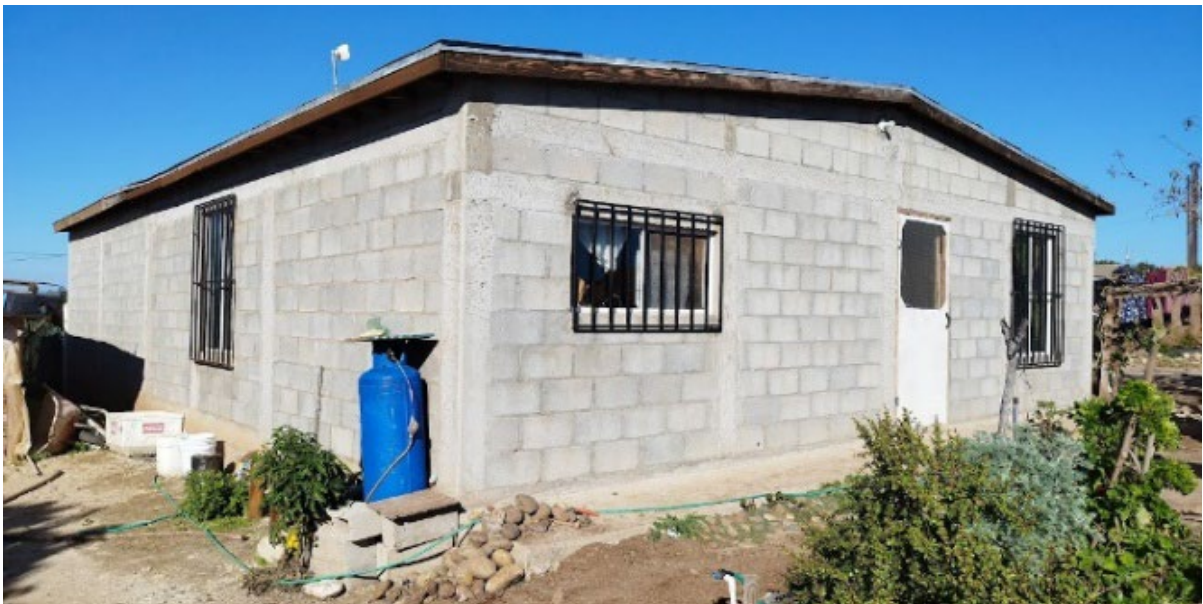
### **Figura 12**

Está construida en su mayor parte con un sistema de mampostería de bloques de concreto de 0.15 m x 0.2 m x 0.4 m, reforzados con castillos de concreto armado (Figura 12). El suelo es un firme de concreto elevada algunos centímetros respecto al exterior. El techo está sostenido por una viga de concreto reforzado en el centro, con vigas de madera como soporte secundario. Se compone de paneles de OSB (Oriented Strand Board por sus siglas en inglés) cubiertos con cartón arenado en el exterior.

*Exterior de V1*

En el exterior, los muros tienen un acabado aparente. En el interior, están emplastados con cemento y tienen un acabado en pintura blanca. El piso en el área social y el vestíbulo tiene un acabado de loseta de cerámica color café, mientras que el baño cuenta con loseta de cerámica blanca. Las habitaciones no cuentan con loseta. El techo tiene la estructura visible, ya que no cuenta con plafón, excepto en el vestíbulo y el baño.

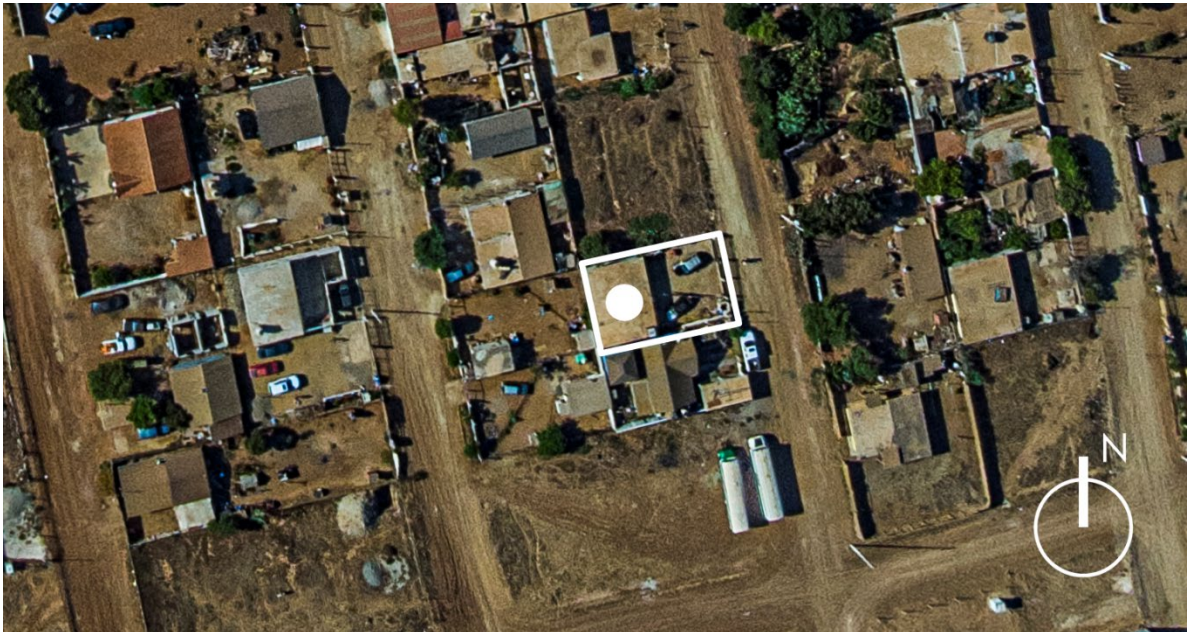
#### **Figura 13**

La vivienda está situada en un terreno de 30 m x 20 m y tiene una superficie construida de 85 m<sup>2</sup>. Fue construida en los últimos 5 años por albañiles y es propiedad de sus ocupantes, una familia de cuatro personas. Cuenta con los servicios de luz y agua, con un tinaco para su almacenamiento sobre el techo, además de una fosa séptica. Al sur colinda con una vivienda de dos pisos que proyecta una sombra constante sobre la casa (Figura 13).

*Ubicación de V2*

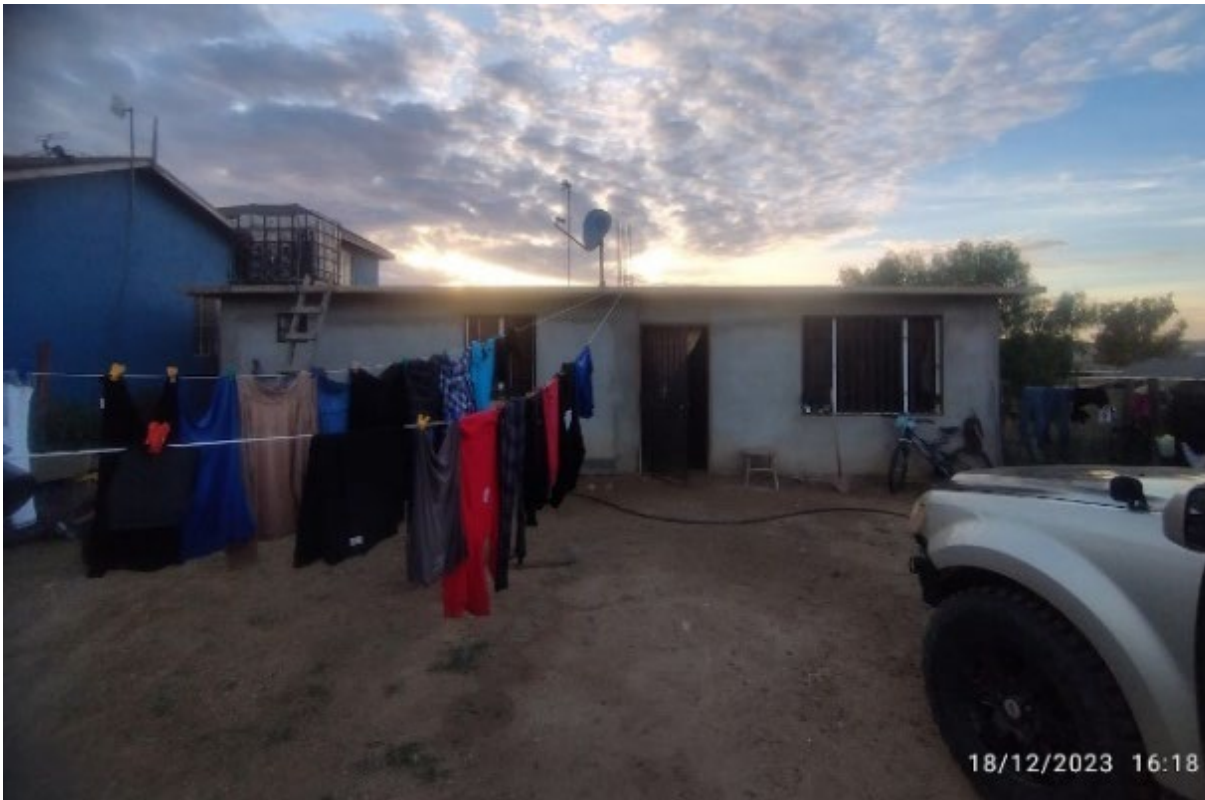
*Exterior de V2*

La entrada principal se observa en la Figura 15, como se aprecia, la vivienda colinda con una casa vecina de dos pisos en la cara sur.

La construcción se realizó con un sistema de mampostería con bloques de concreto de 0.15 m x 0.2 m x 0.4 m, encofrado en castillos de concreto armado y recubiertos exteriormente con emplaste de cemento-arena. El piso es un firme de concreto elevado algunos centímetros respecto al exterior. El techo es una losa de concreto reforzado sin recubrimiento exterior, con castillos que sobresalen para la futura ampliación.

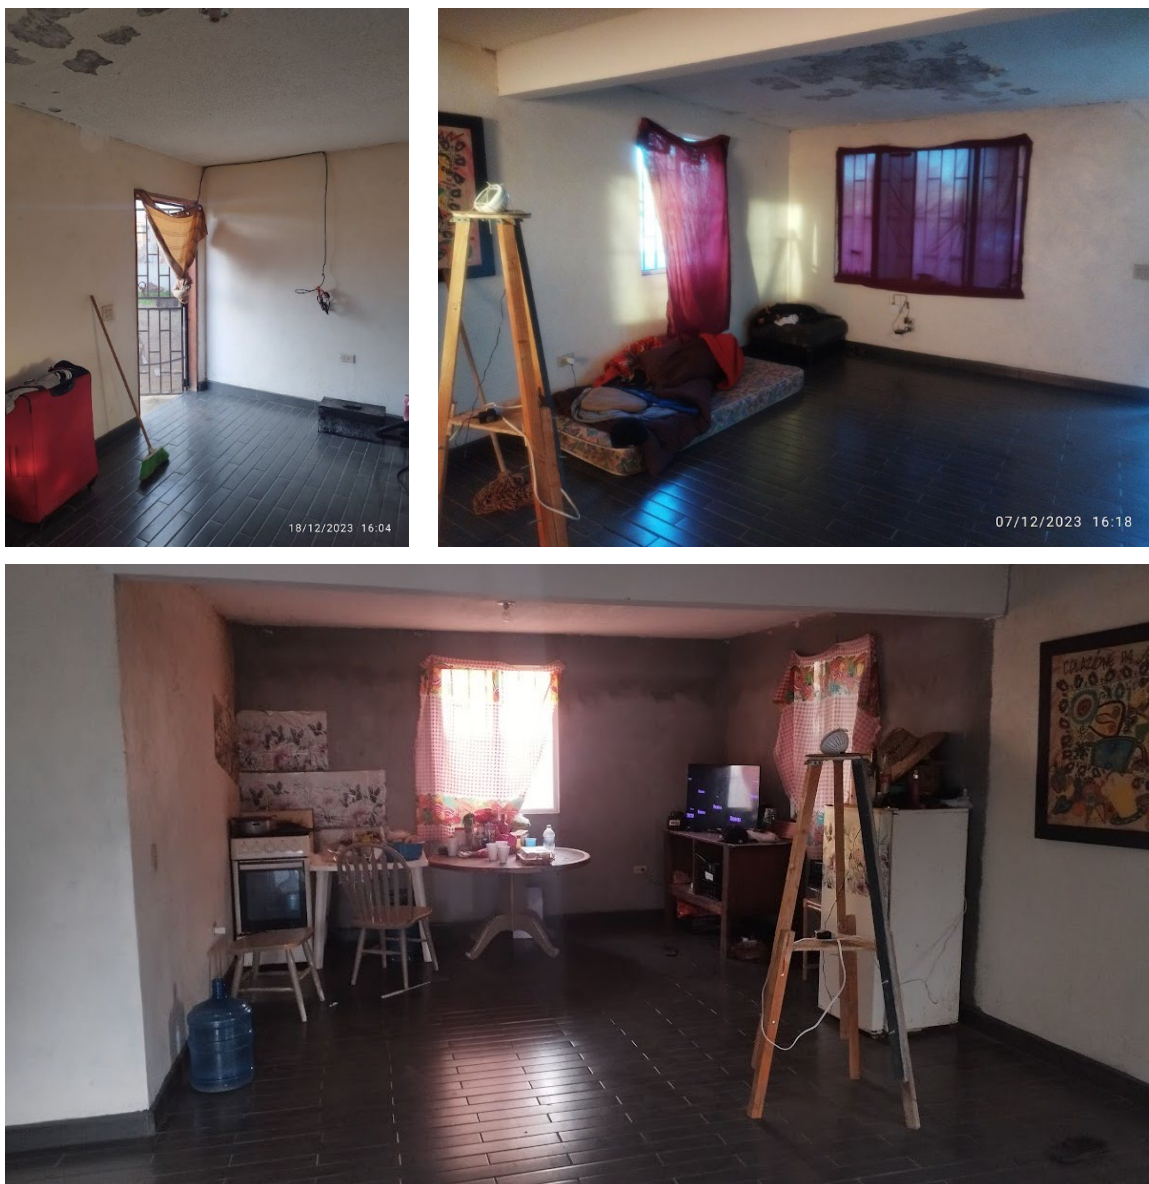
*Interior V2*

*Nota.* Fotografías tomadas el 7 y 18 de diciembre de 2023. Imagen superior izquierda se presenta la puerta principal de la vivienda. Imagen superior derecha muestra el colchón que emplean para dormir en el AS. Imagen inferior se presenta la cocina/comedor que forman parte del AS.

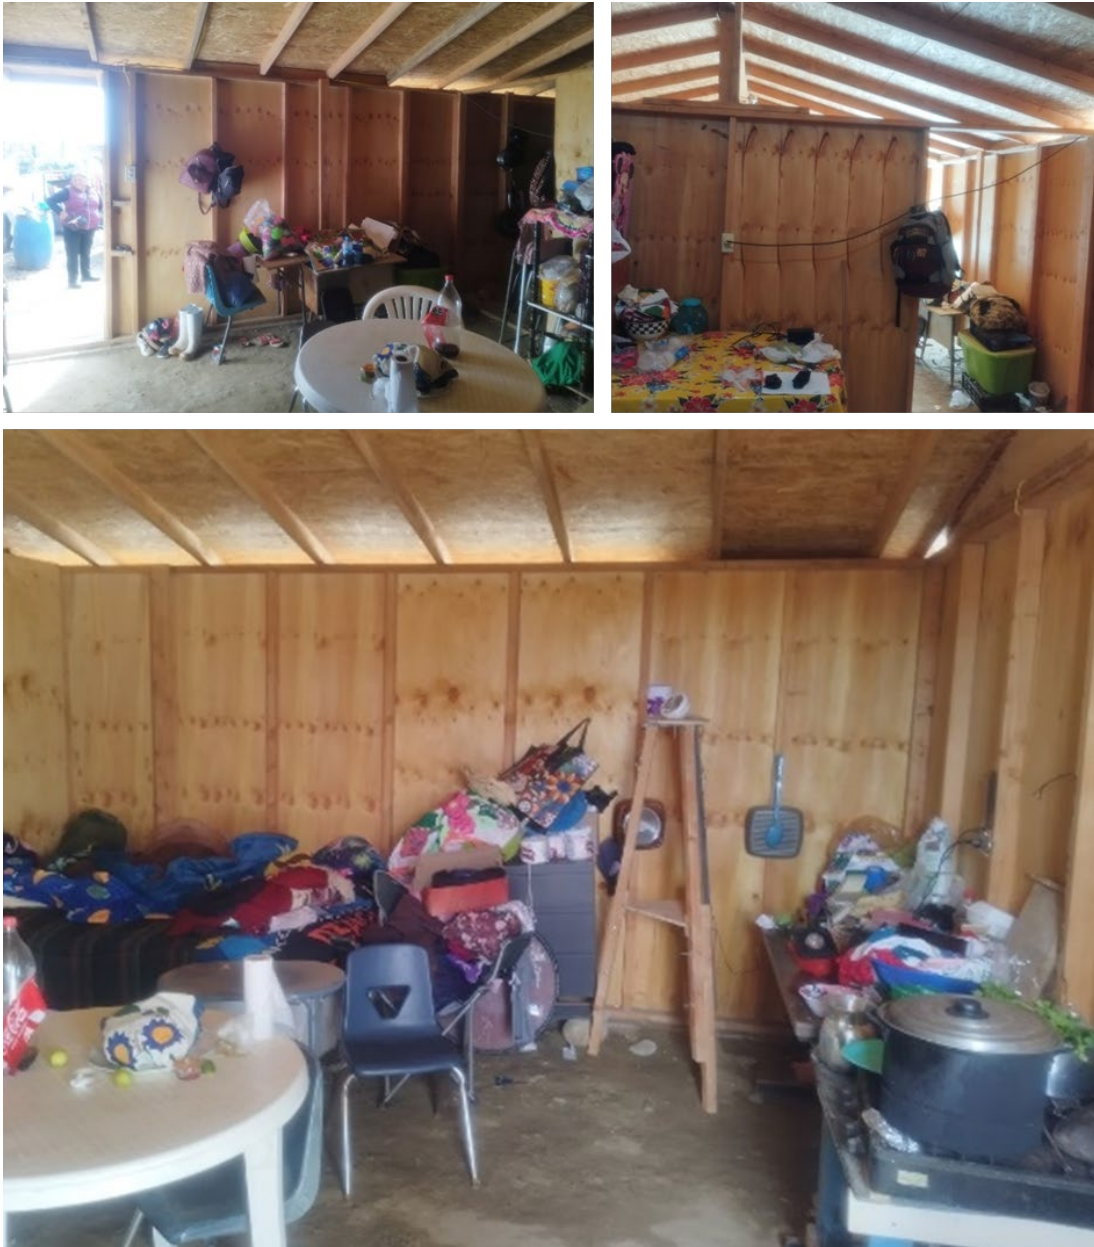
### **Figura 19**

En la primera visita el 28 de noviembre de 2023, se notó que los muros tenían huecos en la conexión con la cubierta, lo que permitía la entrada de iluminación indirecta. Además, el muro divisor interior no llegaba al techo y no había puerta. La recámara tenía un suelo de concreto con acabado aparente, mientras que en el AS había piso de tierra (Figura 19).

*Interior de V3 en la primera visita*

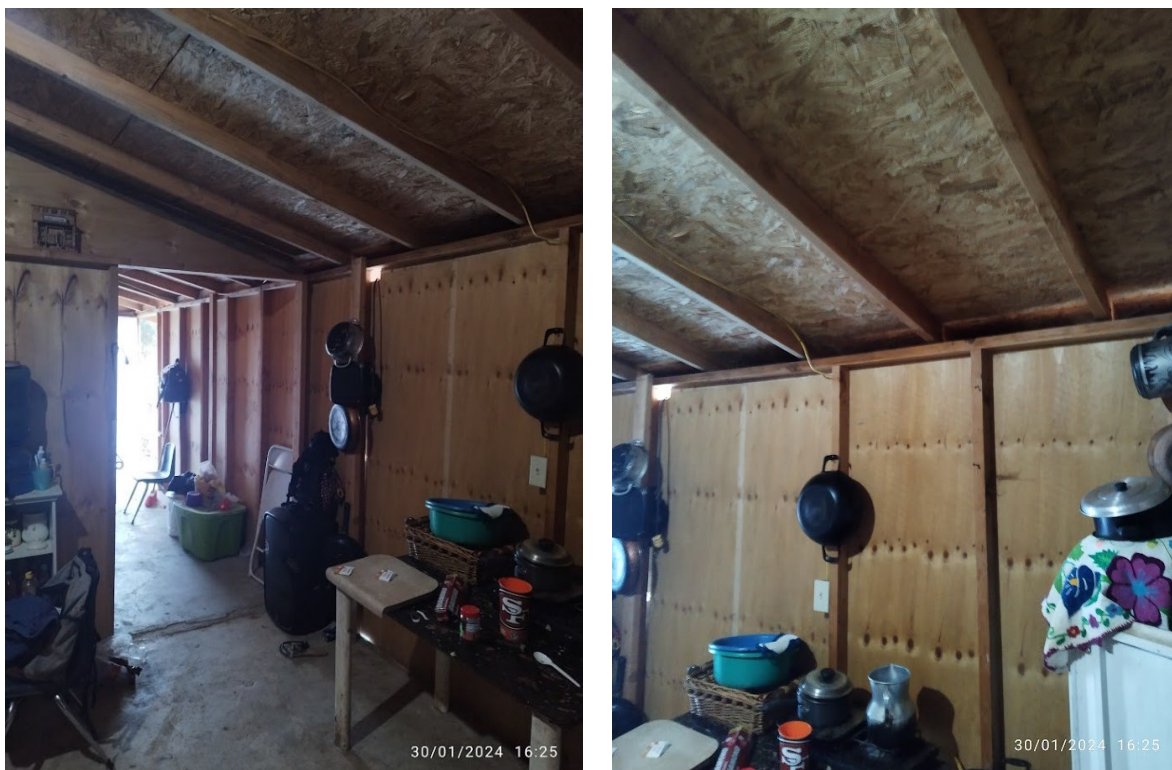
*Interior de V3 segunda visita*

Para la segunda visita el 30 de enero de 2024, se observó que los huecos entre el muro y el techo, tanto en el perímetro exterior como en el muro interior, ya habían sido tapados (Figura 20). Además, el suelo que previamente era de tierra lo habían cubierto con un firme de concreto. Los demás elementos no variaron entre visitas.

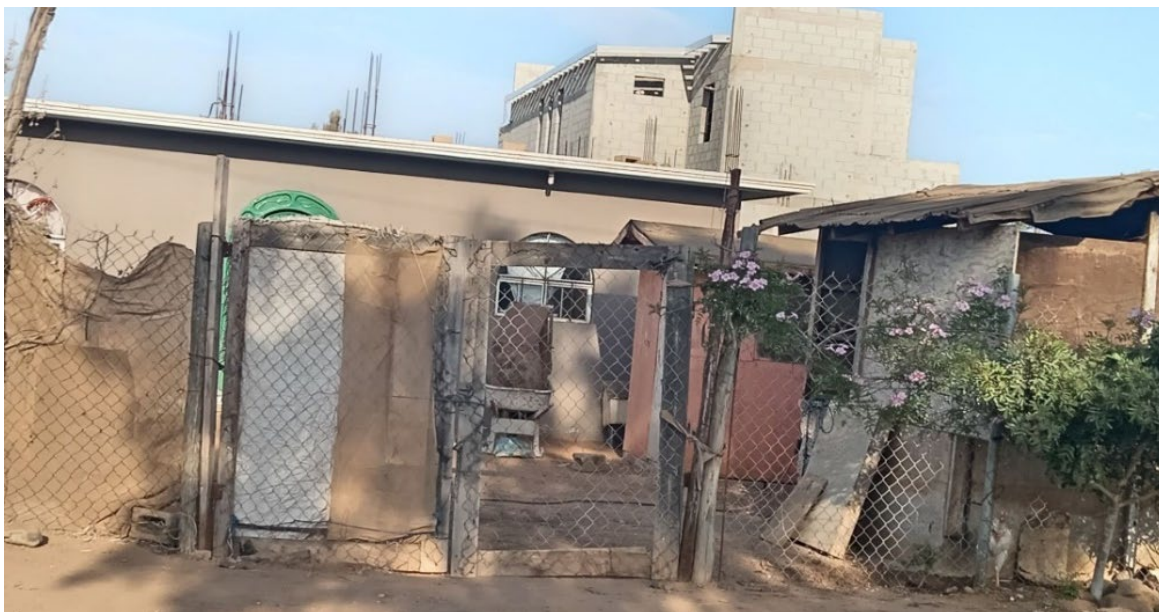
**Figura 24**

*Exterior de V4*

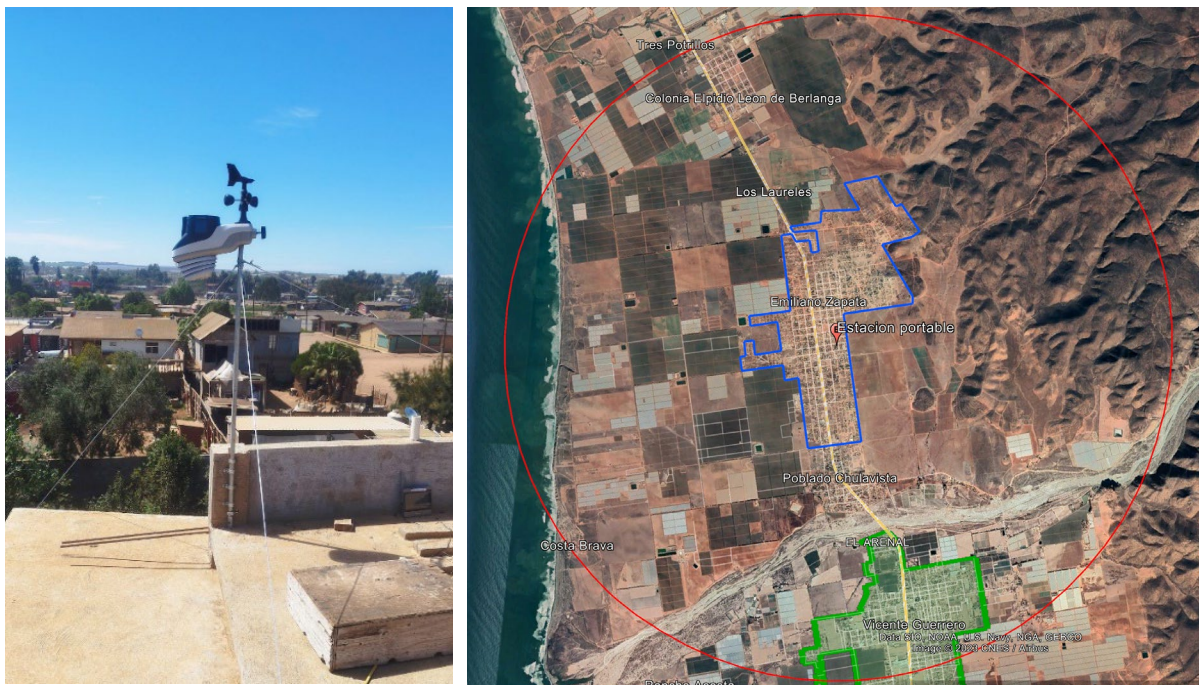
#### Figura 33

*Emplazamiento de la estación meteorológica portátil AcuRite Atlas modelo 06059*

*Nota.* Estación meteorológica portable emplazada en el sitio (izquierda). Ubicación de la estación dentro de la localidad Emiliano Zapata (derecha). Mapa adaptado de Google Earth Pro (2023).

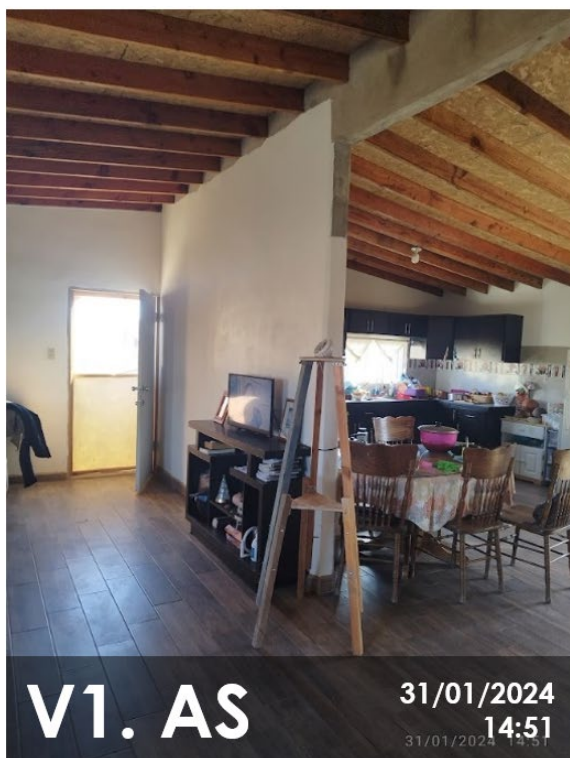
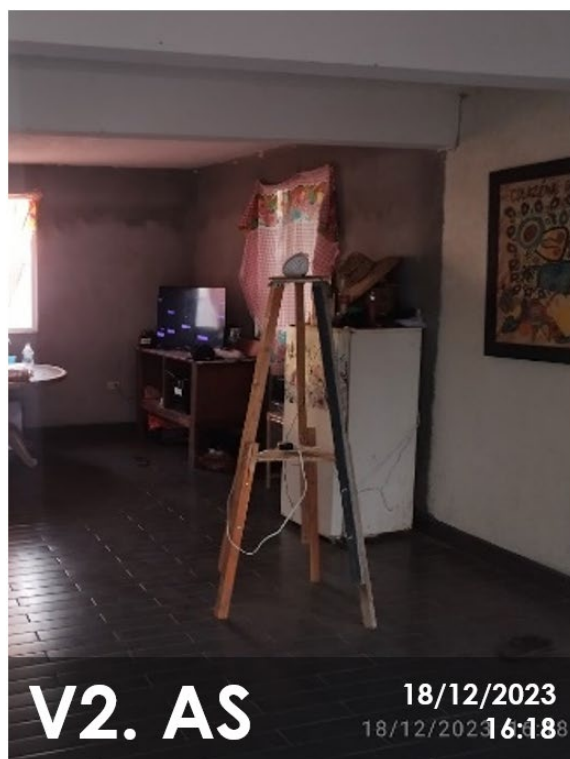
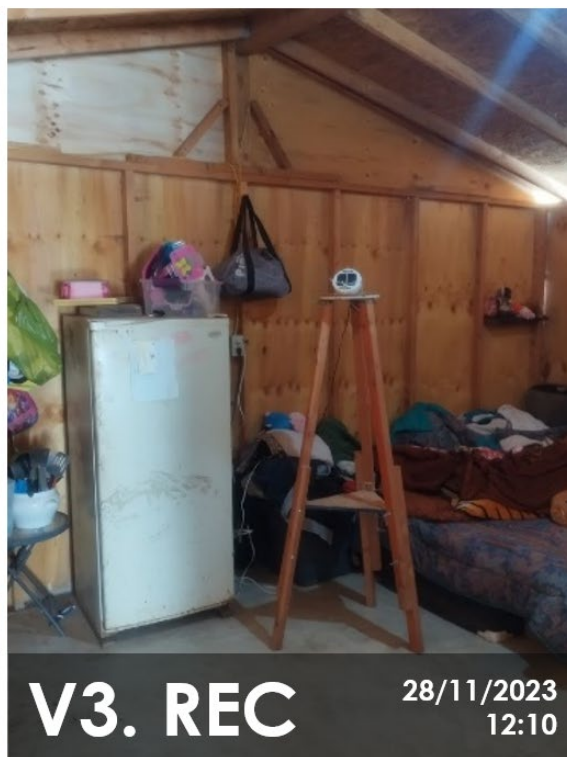
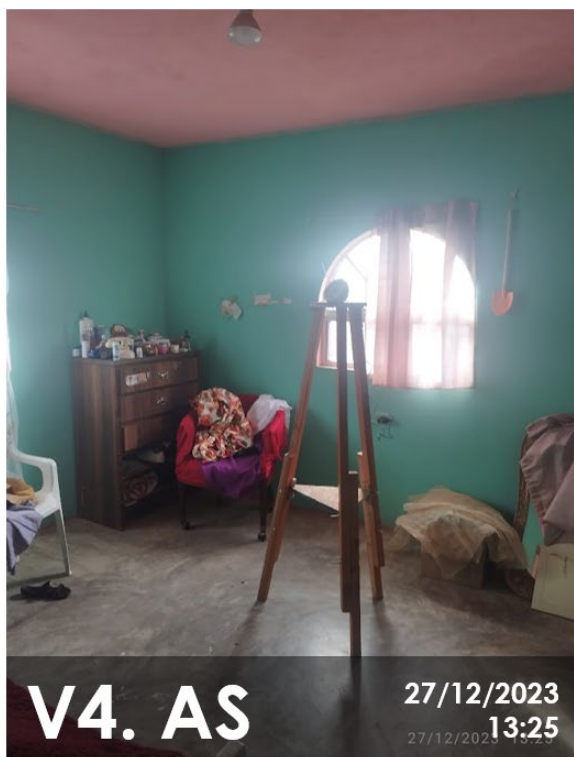
**Figura 35**

Durante el periodo frío, la disposición de los instrumentos se realizó con la medición de CO<sub>2</sub> en el aire como prioridad. De acuerdo con la norma ISO 16000 (2017), en estancias de hasta 50 m<sup>2</sup> basta con un único punto de muestreo, el cual debe ubicarse a una altura de 1.5 m y a una distancia mínima de 1-2 m respecto a las paredes. Otros estudios también recomiendan esta altura como óptima para la medición de CO<sub>2</sub> (Yao et al., 2022). Para asegurar la estabilidad del dispositivo y prevenir movimientos o caídas, se colocó sobre una base de madera sólida y pesada como se observa en la Figura 35.

*Equipos colocados al interior durante el período frío*

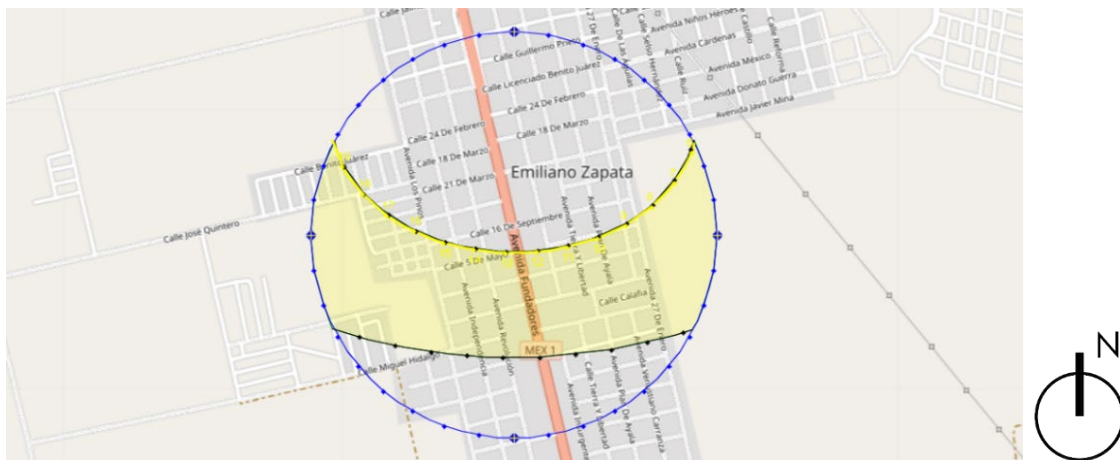
**Figura 44**

La orientación de la vivienda en su mayoría responde al eje de las calles, con excepción de cuatro viviendas. Las que captan más Sol son las de orientación norte-sur (Figura 44), aunque la este-oeste fue la más común.

*Recorrido solar en la localidad de estudio*

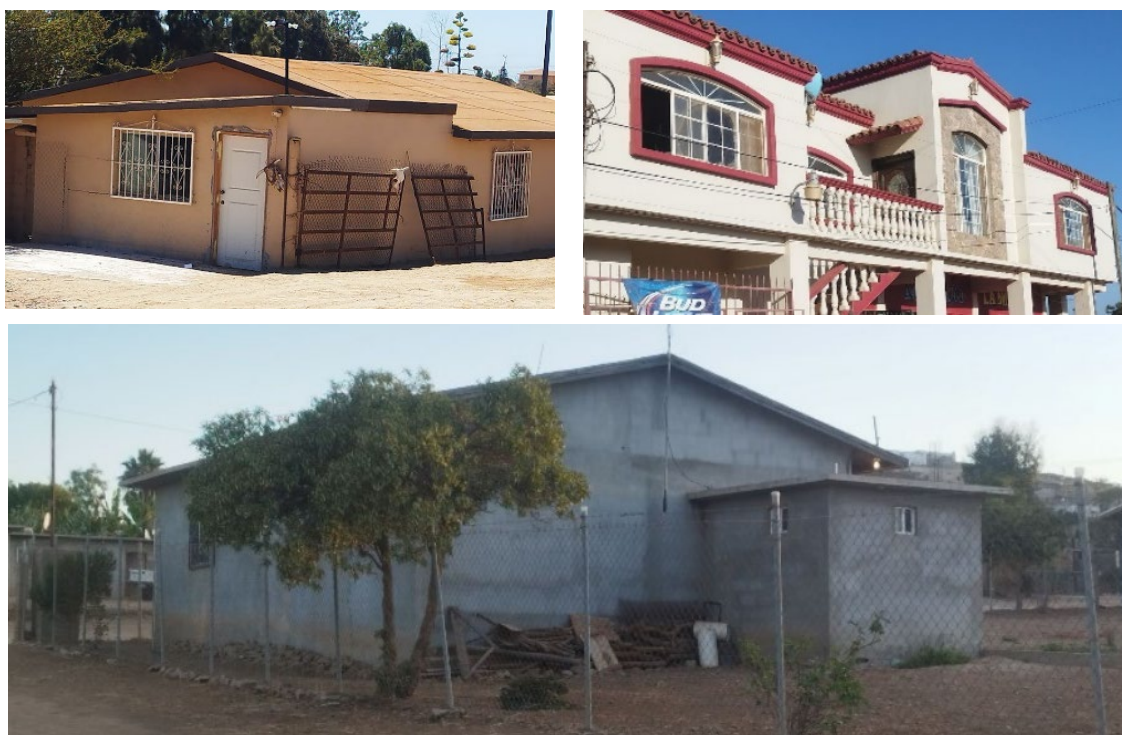
*Tipos de techos*

*Nota. Forma compuesta (izq.), forma otra (der.), con techo secundario (inferior).*

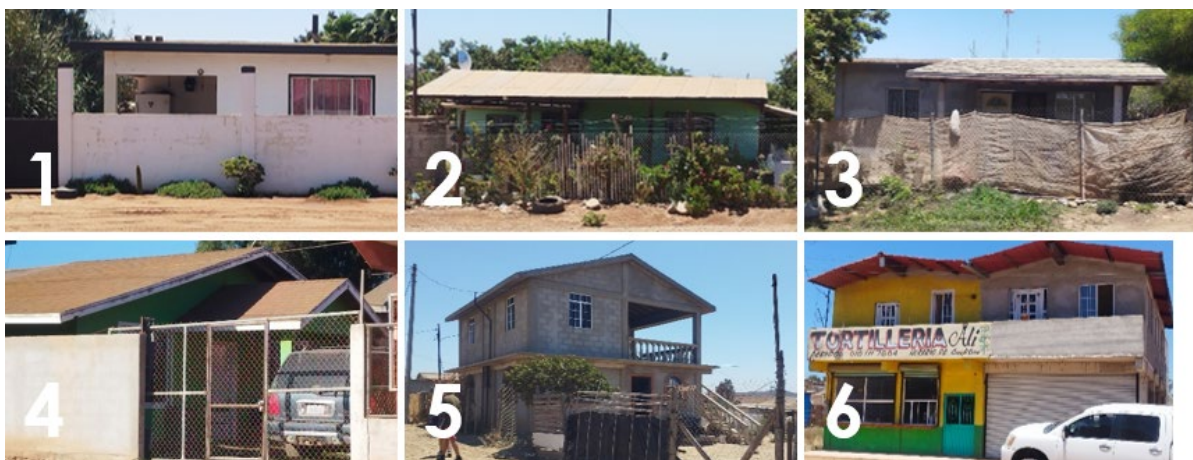
**Figura 47**

*Categorías de elementos adosados identificados*

*Nota.* 1) pórtico integrado, 2) pórtico adosado, 3) pórtico parcial adosado, 4) pórtico puerta, 5) balcón integrado y 6) balcón adosado.

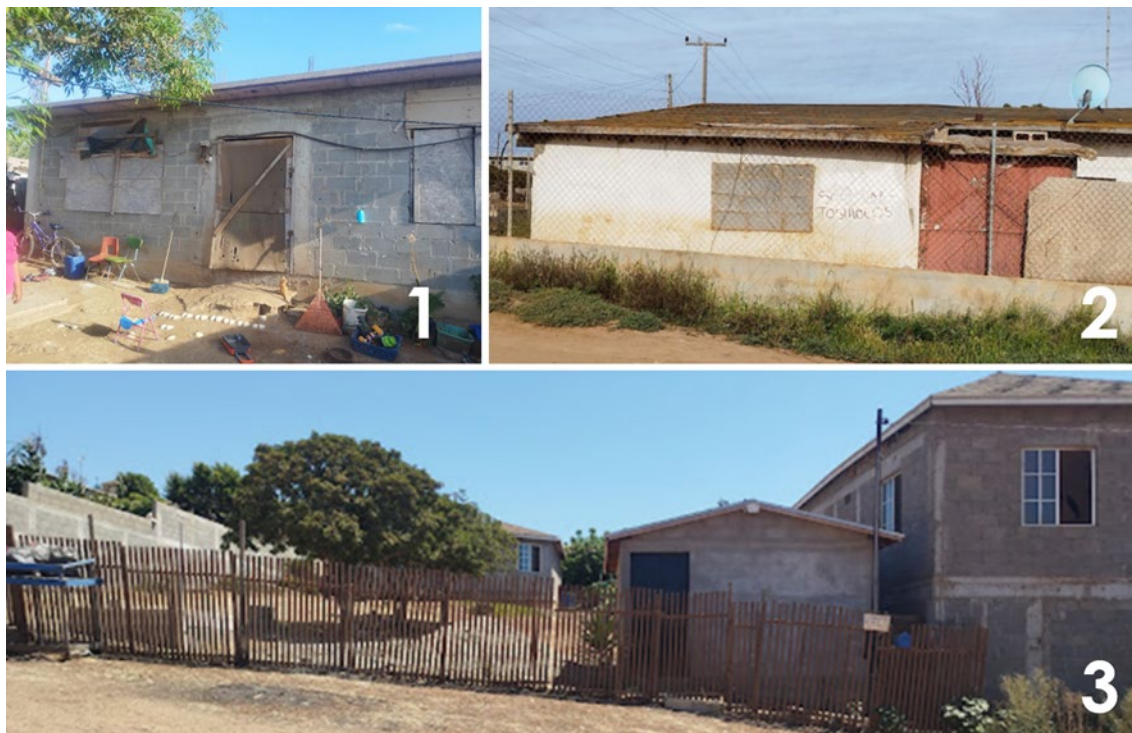
#### *Ventanas en las viviendas*

Algunas de estas aperturas estaban cubiertas con materiales provisionales, principalmente triplay delgado, lo que sugiere una solución temporal probablemente debido a limitaciones económicas más que a una decisión funcional. Esta situación elimina los beneficios de las ventanas, como el aprovechamiento de ganancias térmicas solares, la iluminación natural y la ventilación (Yılmaz & Yılmaz, 2021), mientras mantiene las desventajas, como pérdidas de calor debido a la menor capacidad de aislamiento y la infiltración de aire (Gado & Games, 2018).

*Nota.* 1) Triplay sobrepuesto en vano de ventanas, 2) vano tapado, 3) ventanas en colindancias.

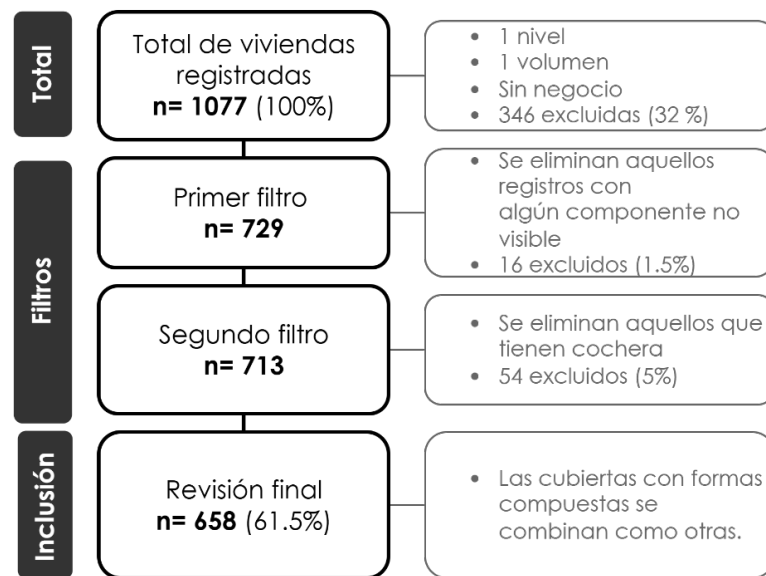
**Figura 50**

Para la identificación de tipologías constructivas, se aplicaron una serie de filtros a los datos de las viviendas para excluir los criterios con poca concurrencia o que pueden dar lugar a una gran variación con grupos muy pequeños. El proceso y los datos descartados se visualizan en la Figura 50.

*Filtro para la creación de tipologías*

Después de la aplicación de los filtros se consideraron los siguientes criterios en el orden mostrado para la definición de las tipologías: 1) planta arquitectónica, 2) material de los muros, 3) material del techo, 4) forma del techo y 5) tipo de pórtico.

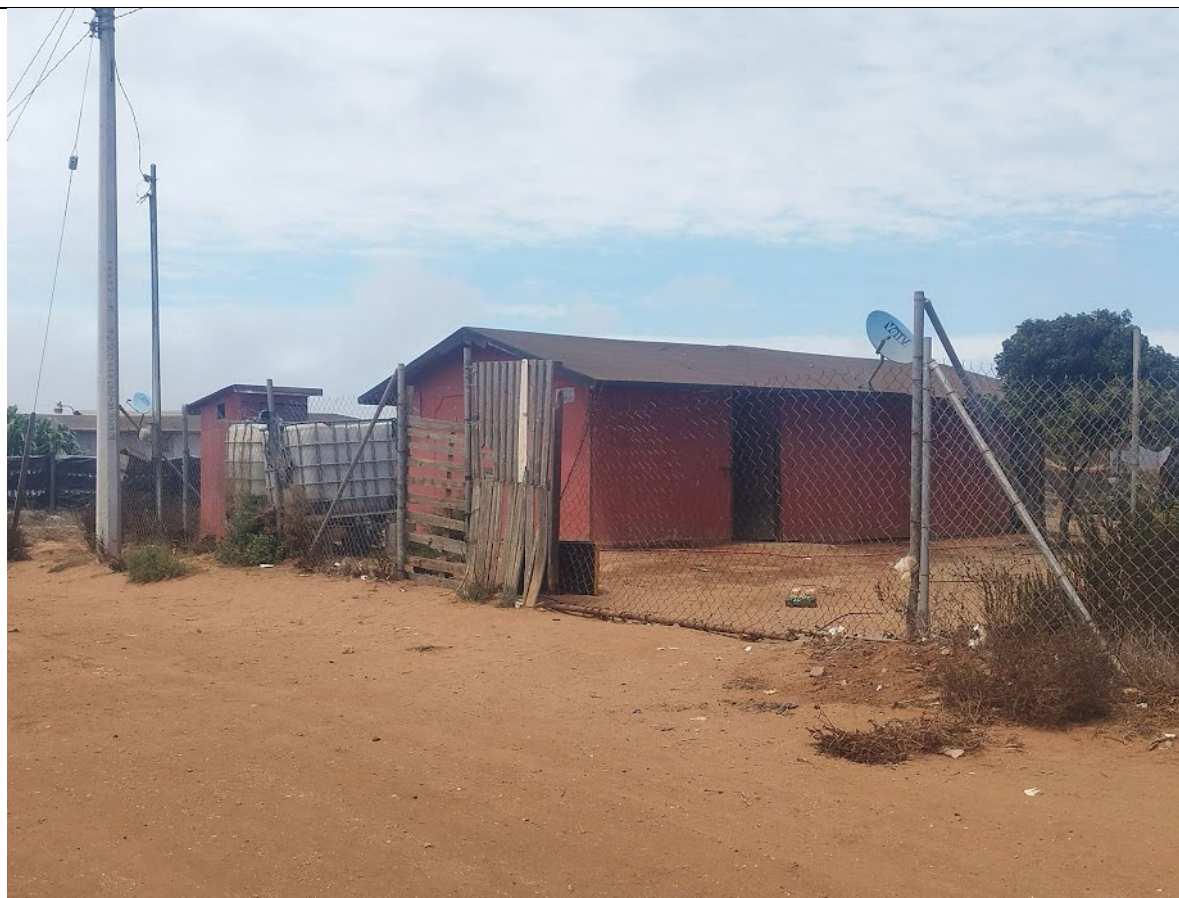
## Figura B21

Vivienda T3-06

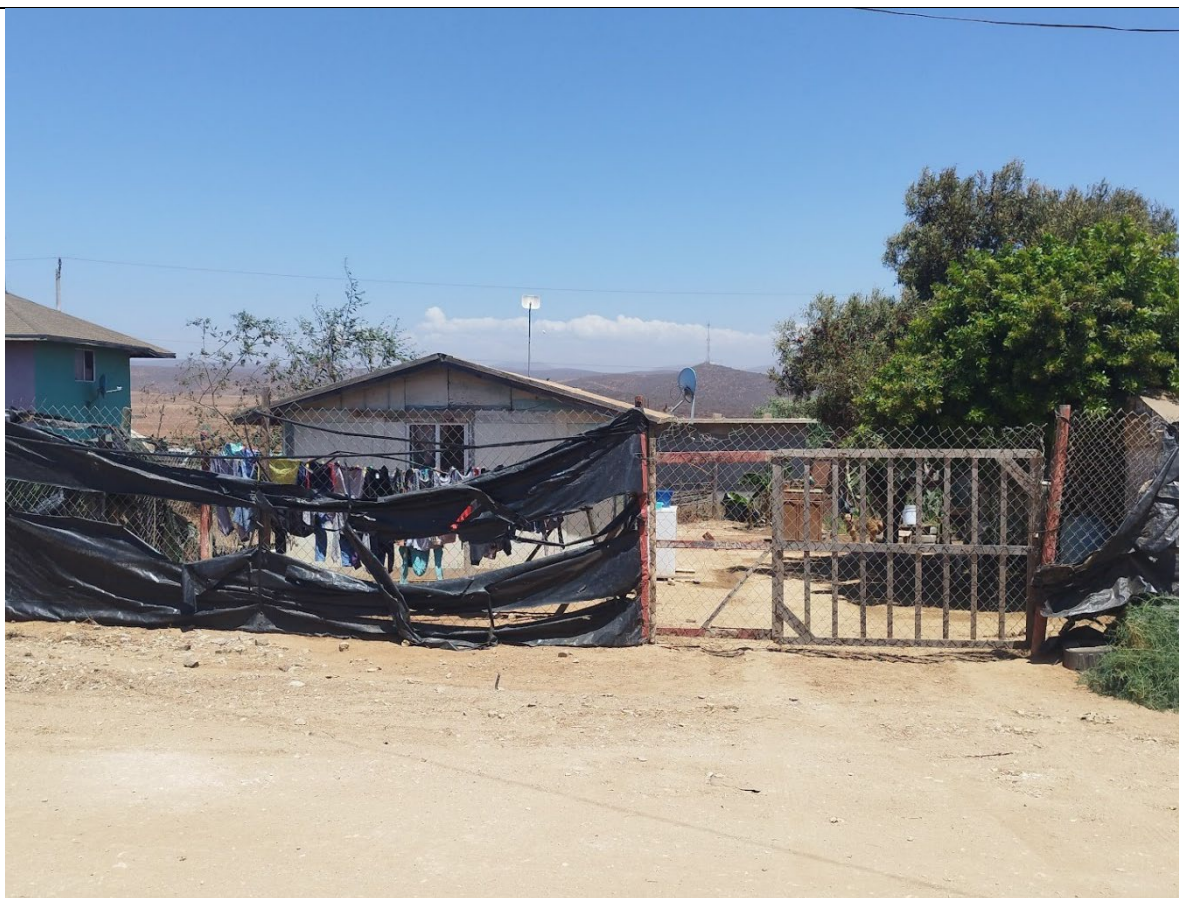
## Figura B22

Vivienda T2-07

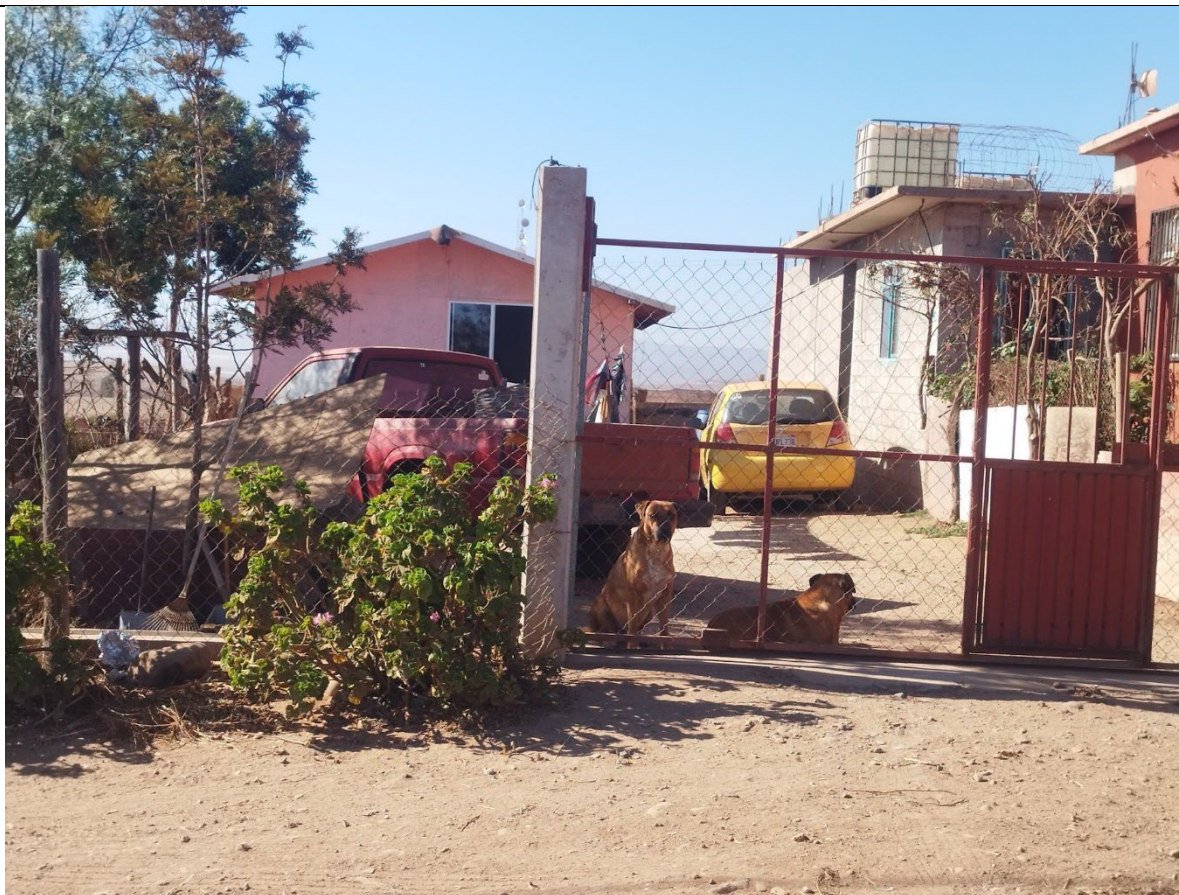
## Figura B23

### Vivienda T3-08

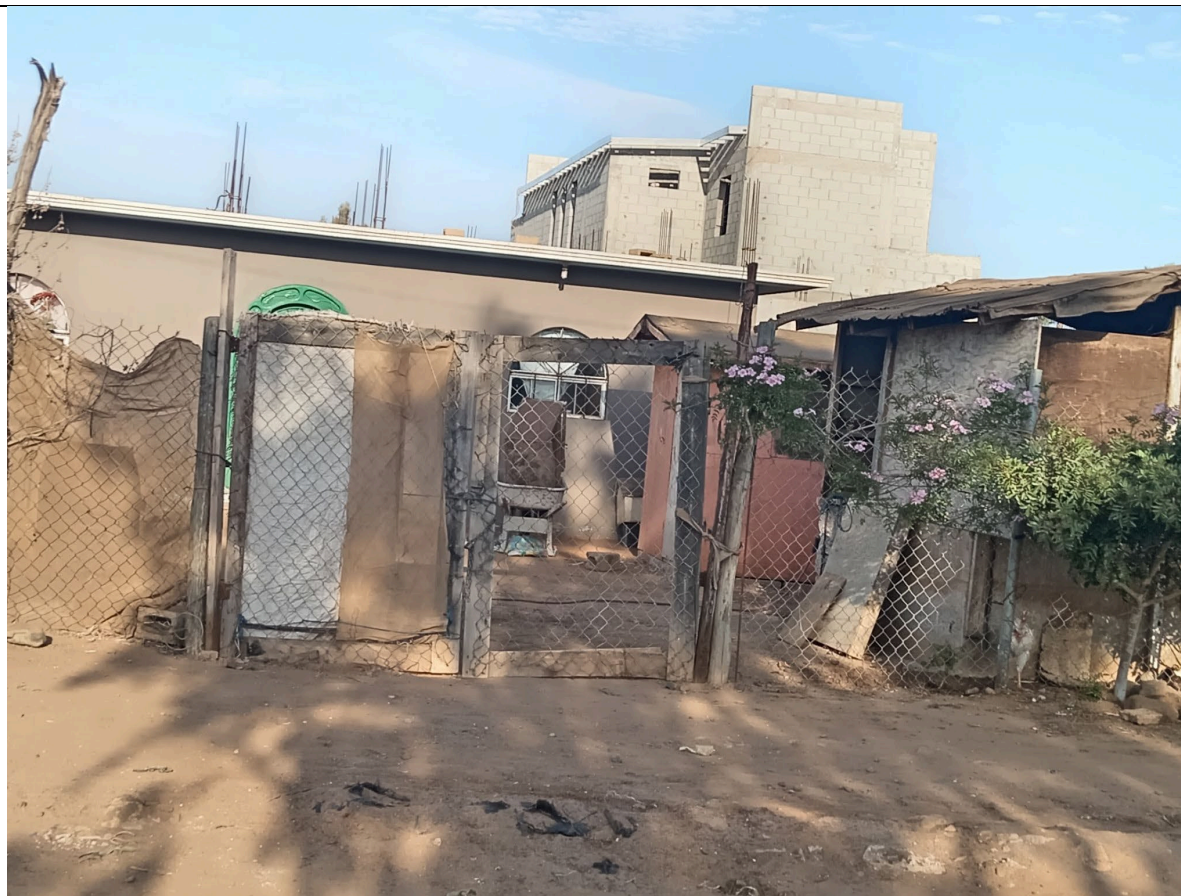
## Figura B24

Vivienda T4-01

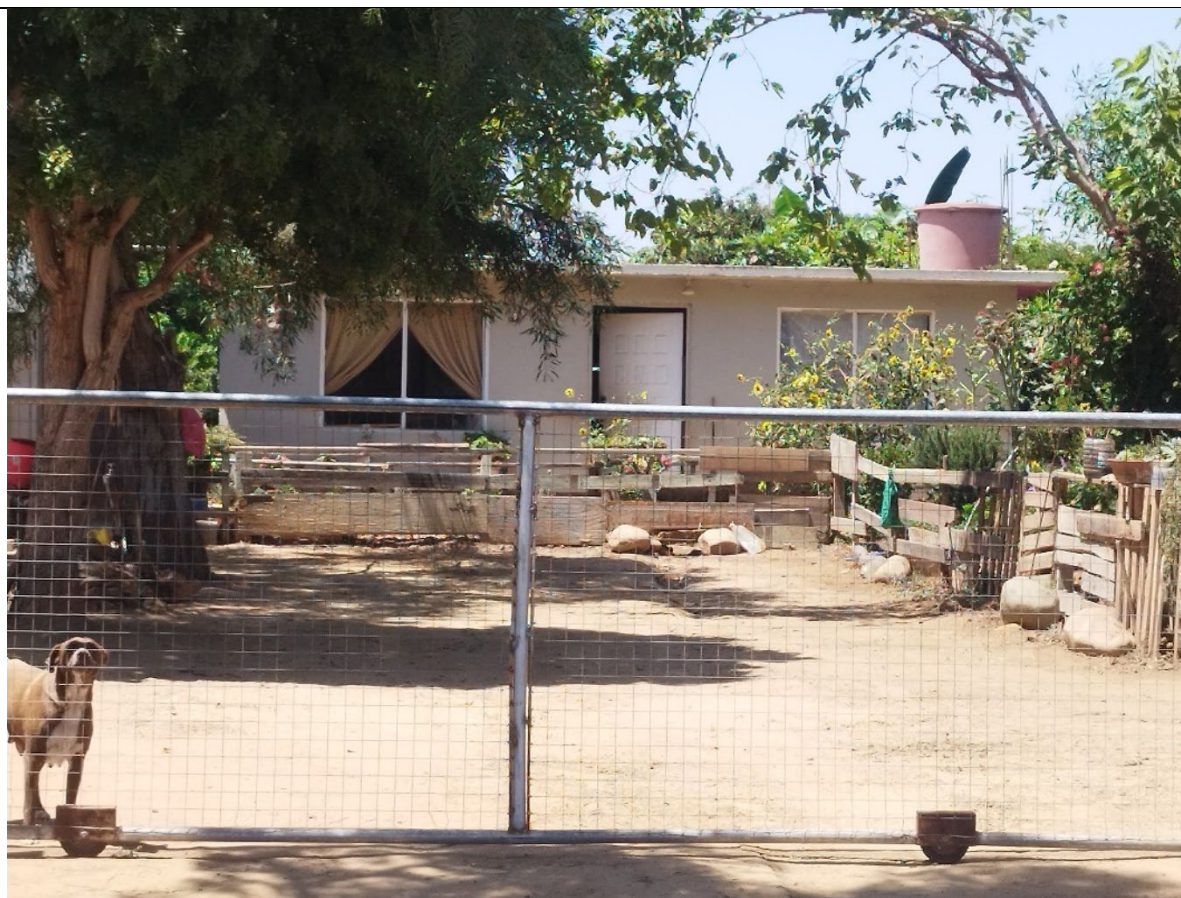
**Figura B26**

*Vivienda T4-03*

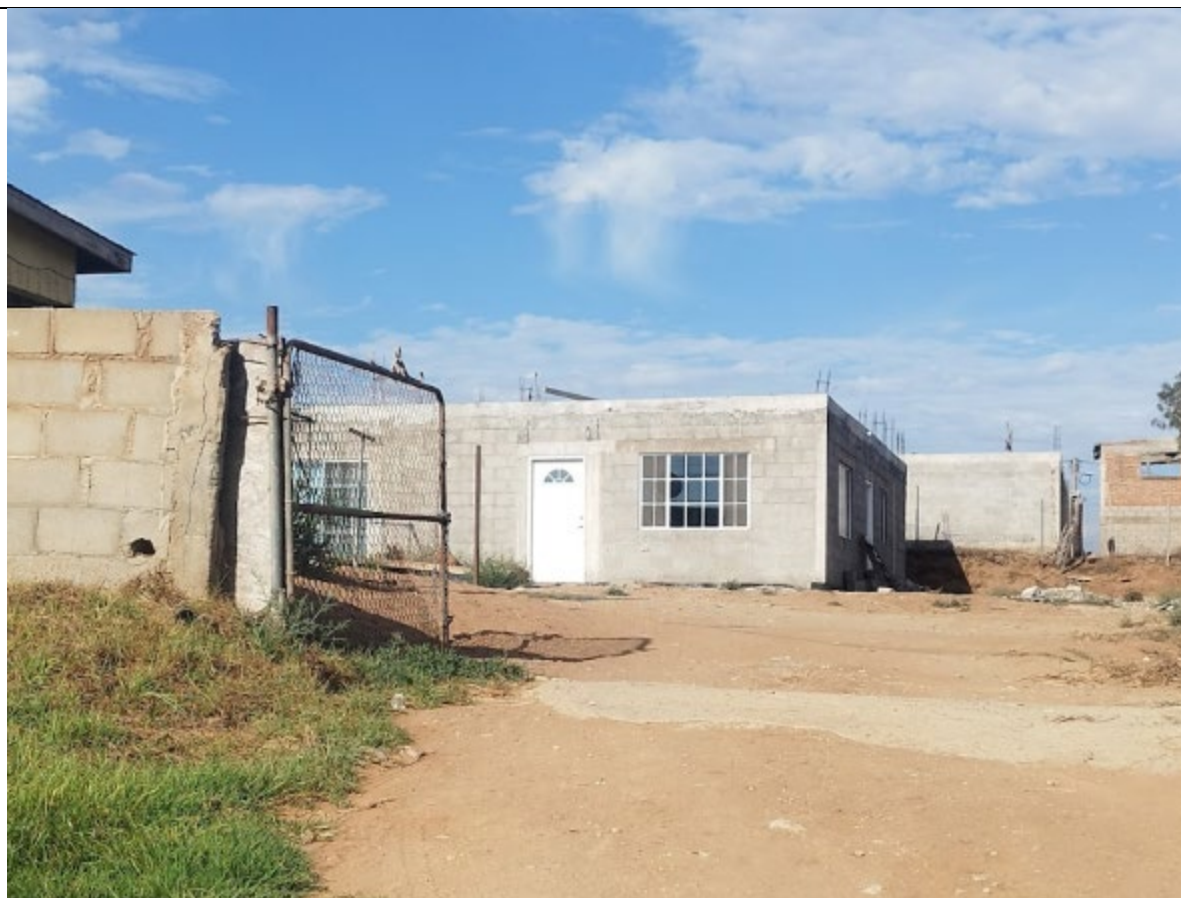
## Figura B27

Vivienda T4-04
