**ESTUDIO PRELIMINAR DEL IMPACTO DE LA CANALIZACIÓN DEL ARROYO  
ALAMAR EN LA CALIDAD DE AGUA DE SU ACUÍFERO SUBYACENTE**

**TESIS**

**QUÍMICO INDUSTRIAL**

**NOVIEMBRE DEL 2014**

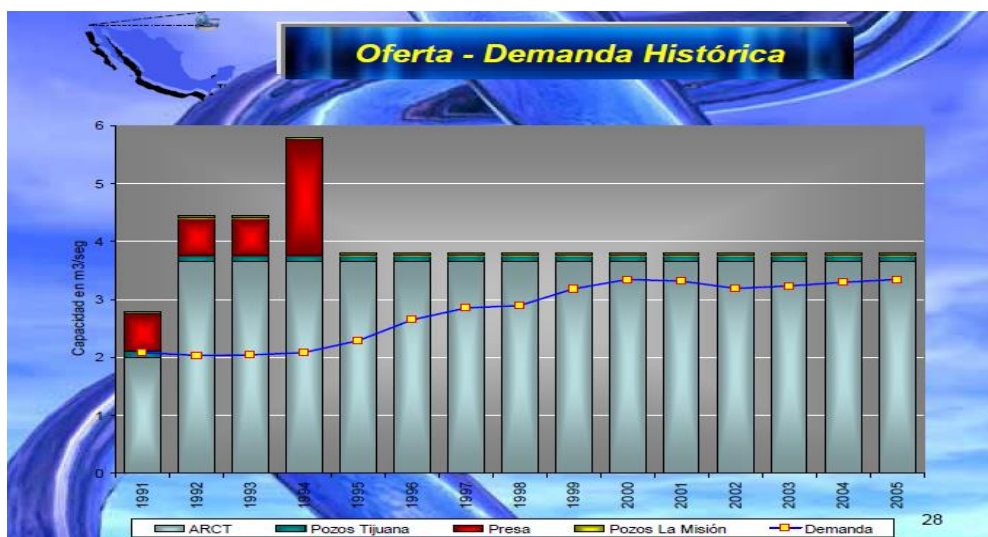
Figura 1.1 Tabla histórica de oferta-demanda de agua potable en la ciudad de Tijuana. (CESPT, 2006).

Según datos de la Comisión Estatal de Servicios Públicos de Tijuana (CESPT) en una gráfica histórica oferta-demanda de agua potable (Figura 1.1), a partir del año 1991 se observó que la demanda de agua en la ciudad de Tijuana tendió a aumentar casi linealmente, lo que deja una proyección para el año 2024 donde el suministro de agua potable no será suficiente para cubrir la demanda (Figura 1.2), aún con el proyecto pronosticado en funcionamiento de la línea paralela al acueducto Río Colorado-Tijuana con el propósito de ampliar el abastecimiento de agua potable en la ciudad. Teniendo en cuenta esta problemática, la urbanización exponencial de la ciudad, las características semidesérticas y la exposición a la contaminación de las aguas superficiales es notable que el recurso hídrico disponible para la región posiblemente no aumente al mismo ritmo que la demanda, lo que alienta hoy en día a la planeación de proyectos para la protección, aprovechamiento y reúso de los recursos hídricos locales, poniendo atención a los acuíferos con los que cuenta esta urbe, principalmente al aprovechamiento del acuífero del arroyo Alamar.

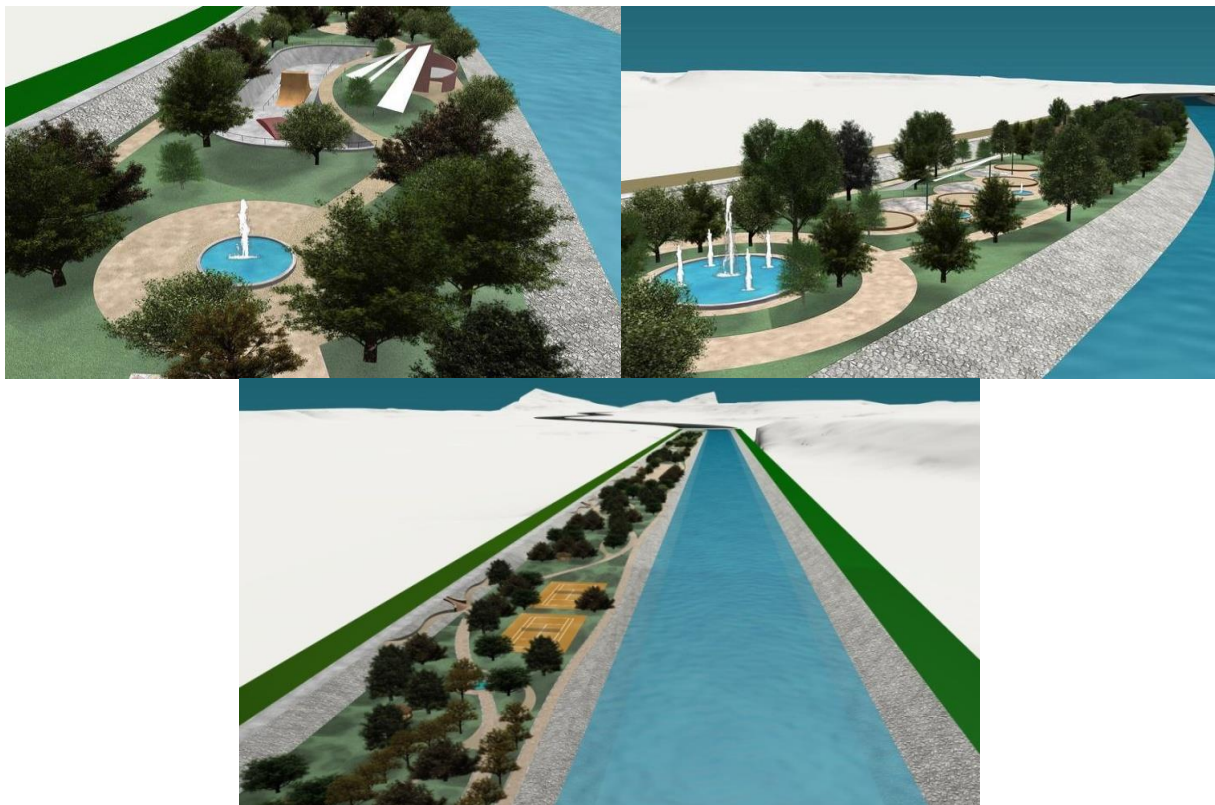
Figura 2.7 Imágenes de un posible jardín propuesto para la sustentabilidad del arroyo. (Espinoza *et al.* 2005)

Espinoza, *et al.* (2005) propusieron un proyecto con arquitectura fluvial sustentable para el arroyo Alamar, con un enfoque eco hidrológico que respondía a varios objetivos, entre

estos se incluyen el control de las inundaciones, la protección del área de recarga acuífera, la creación de corredores ecológicos que conecten las ciudades con las áreas naturales, el mejoramiento y mantenimiento del equilibrio ecológico de un sistema tipario, la creación de un área amplia de recreación y conservación para los ciudadanos y la creación de un atractivo para la ciudad (Figura 2.7).

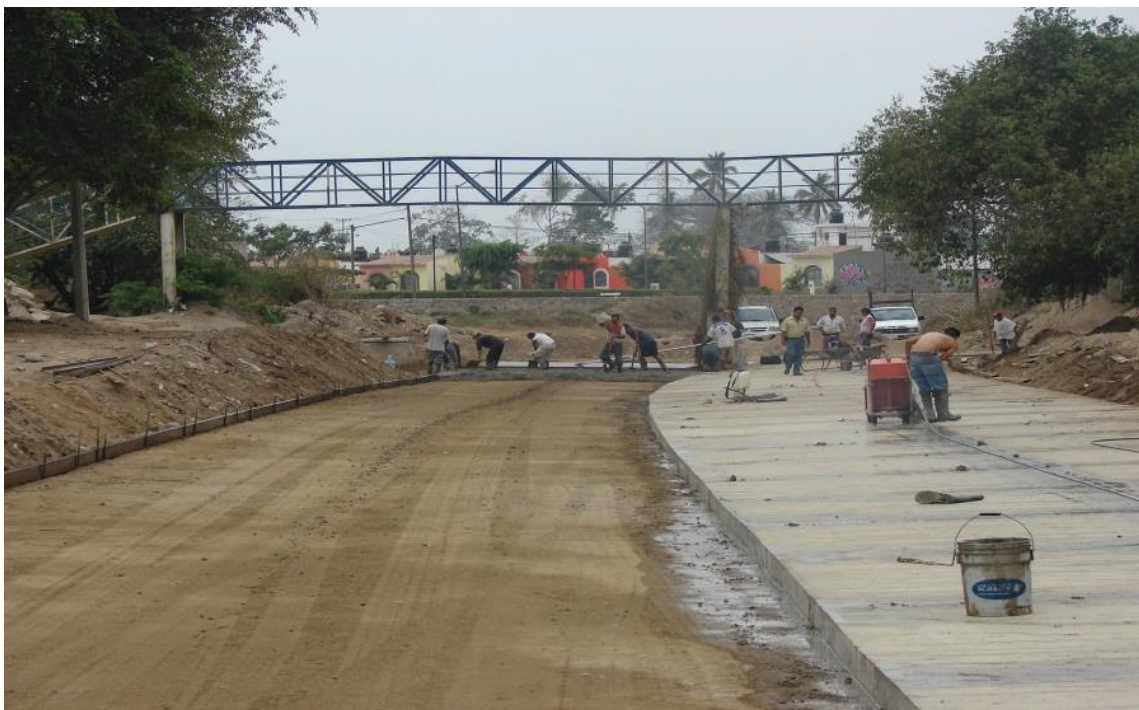
Figura 2.9 Avance de las obras de canalización del Arroyo Santiago (Ayuntamiento de Manzanillo, 2009)

- En 2008, se llevó a cabo la manifestación de impacto ambiental para la canalización del Arroyo Santiago, localizado en el Municipio de Manzanillo, Colima. El arroyo se revistió con concreto hidráulico en una longitud de 3,000 metros. Este cruza por la zona urbana por lo que presenta una variada capacidad hidráulica, contaminación por depósitos de basura ocasionando la reducción de la circulación y el desbordamiento del mismo con las inundaciones provocadas por las lluvias en la zona. Entonces la realización de este proyecto se originó por la necesidad de dar solución a la problemática existente en la zona (Figura 2.9).

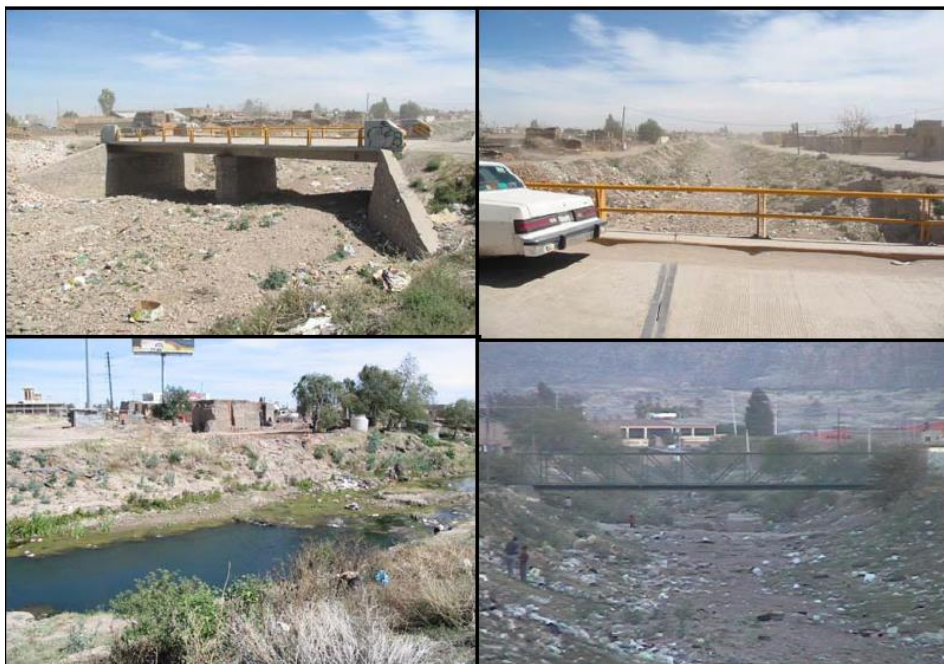
Figura 2.10 Aspectos diversos del arroyo seco. (Plan Nacional de Desarrollo del Estado de Durango).

- Otro proyecto de canalización fue sobre el Arroyo Seco en la ciudad de Durango, Durango. El cual tiene una longitud de casi 15 Km. Este proyecto tuvo su naturaleza por invasiones en la zona Federal, lo que provocaba extracción de materiales a las márgenes del arroyo para las ladrilleras, colocación de bordos clandestinos para la acumulación y uso del agua, cruces peatonales y viales en forma de vados sin infraestructura apropiada ni protecciones, lo que provoco que al presentarse precipitaciones extraordinarias originaron el desbordamiento de este causando múltiples daños (Figura 2.10).

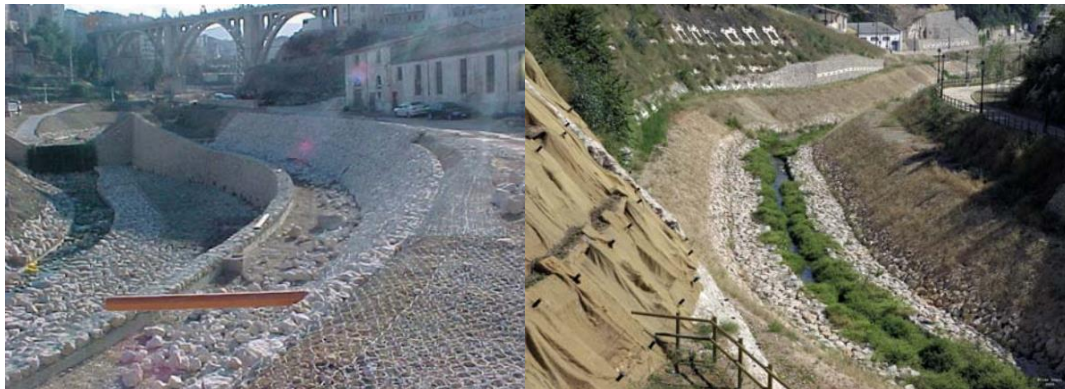
Figura 2.11 Encauzamiento conservando el hábitat natural en el Río Barxell. (Alarcón, 2009).

- En 2009, el encauzamiento del Río Barxell en Alcoy (Alicante), un proyecto con una opción sustentable, en el cual se llevó a cabo el acondicionamiento y la restauración medioambiental del río conservando el hábitat natural, este tiene como objetivo que el tramo no sufra daños de inundación, estabilizar las laderas dejando espacio para el propio encausamiento y urbanizar la zona del cauce para su uso ciudadano como un espacio de paseo, deporte, entre otros. El río fue revestido con coraza de gaviones con malla y en la parte superior una capa de tierra fértil para dar lugar a la vegetación, y en la parte inferior solera de hormigón armado perforado, permitiendo la infiltración de agua hacia el subsuelo (Figura 2.11).

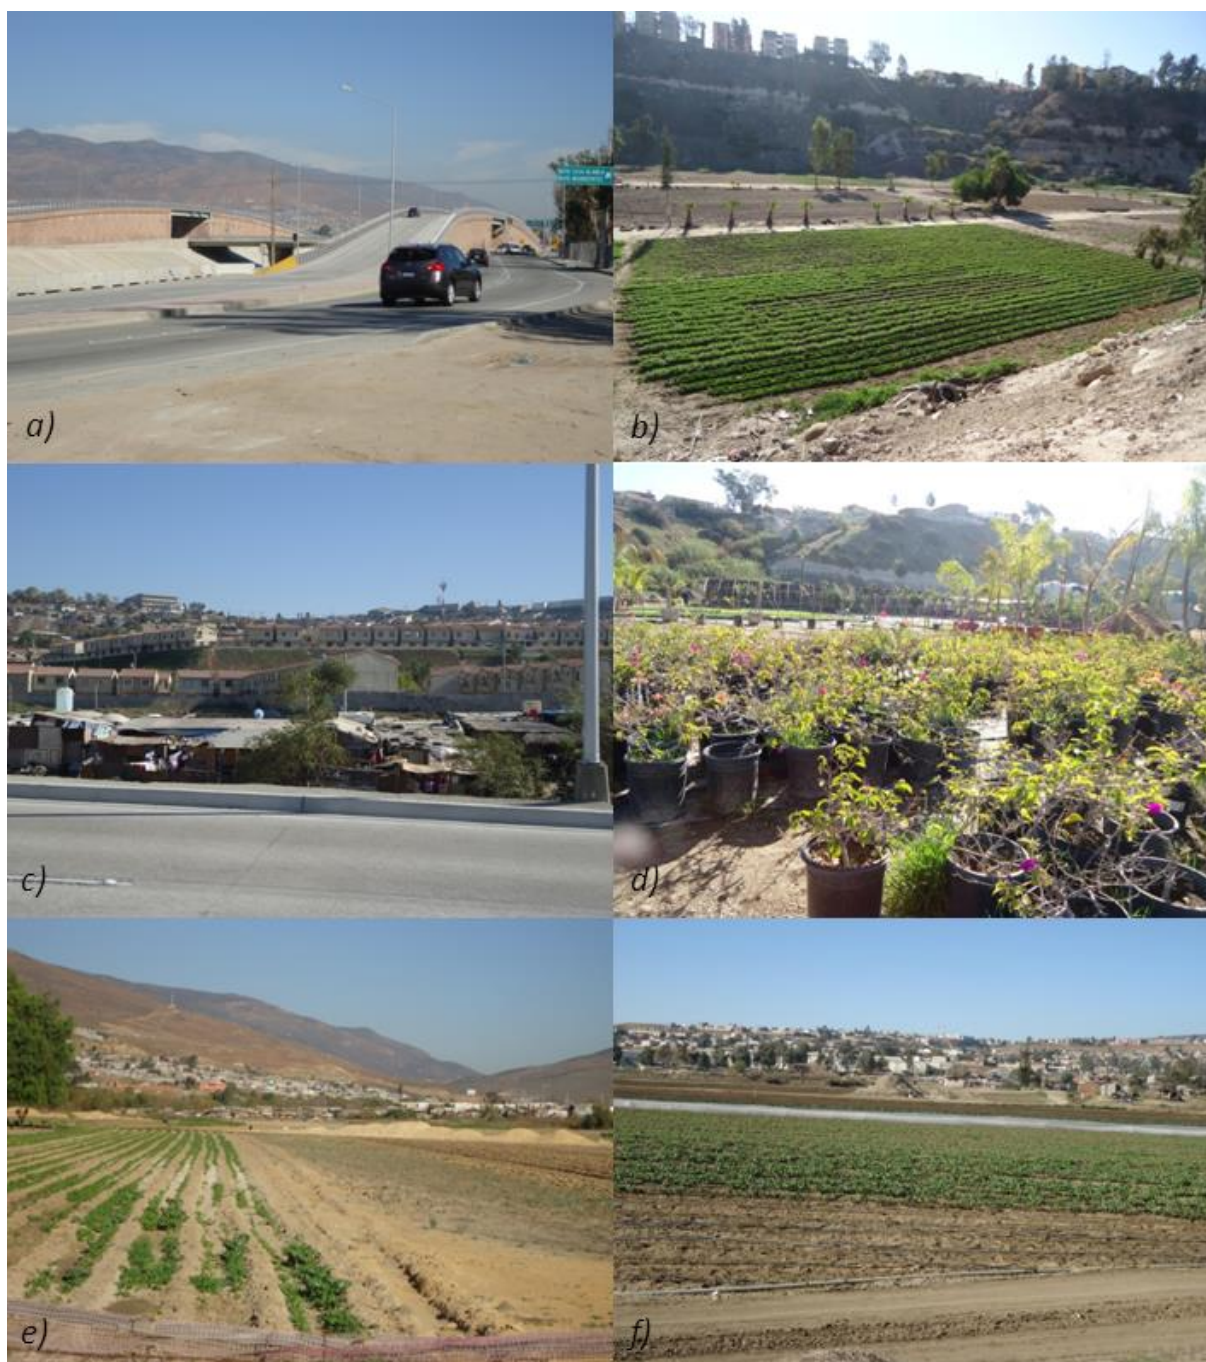
Figura 3.2 Imágenes de la zona del Alamar a) Puente del Blvd. Clouthier, b) parcelas en la zona I, c) asentamientos humanos irregulares, d) vivero, e) parcelas ubicadas dentro de la zona III, f) parcelas y al norte la Col. 10 de Mayo. (Fuente propia).

- I) La primera que abarca de la zona conocida como la Bocina a la altura de la central camionera hasta el Blvd. Clouthier, esta se encuentra mayormente urbanizada en la margen norte, con todos los servicios públicos y terrenos dedicados a la horticultura (Figura 3.2a y 3.2b).
- II) La segunda zona se encuentra localizada del Blvd. Clouthier hasta el Blvd. Terán Terán, caracterizada por contar con un gran número de asentamientos irregulares en las márgenes del arroyo, viveros y sembradíos de hortalizas en la margen sur (Figura 3.2c y 3.2d).
- III) Por último, la tercera zona abarca desde el Blvd. Terán Terán, hasta la caseta de cobro de la carretera federal Tijuana-Tecate, caracterizada por ser una zona semirural, la cual la margen sur está dedicada a la horticultura, y en la margen norte las colonia 10 de Mayo y Granjas Familiares (Figura 3.2e y 3.2f).

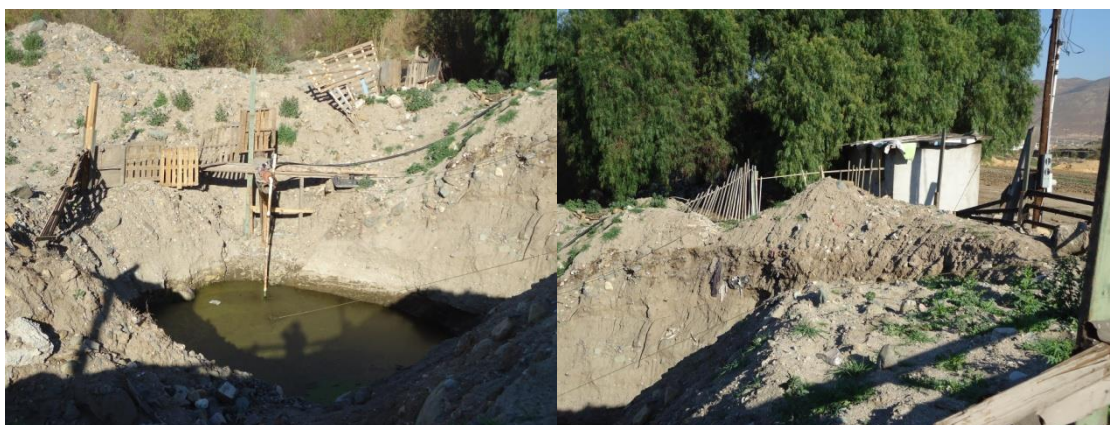
Figura 3.4 Pozo 1, ubicado en la tercer zona de estudio, donde se observa una letrina ubicada a un par de metros de la noria. (Fuente propia)

- Pozo 1. Este pozo se encuentra localizado en la tercera zona de estudio, al presentarse las obras de canalización, este tuvo que ser eliminado y posteriormente la maquinaria que se encontraba laborando optó por hacer una noria provisional al margen del arroyo donde no interfiriera con las obras (Figura 3.4), con el propósito de no eliminar por completo la fuente de agua con la que cuentan algunos horticultores y familias en la propiedad.

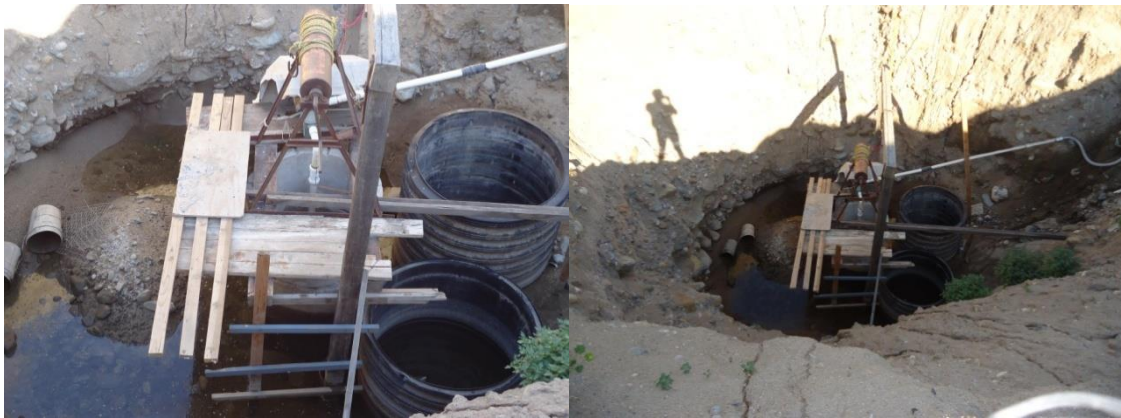
Figura 3.5 Pozo 2, utilizado principalmente para el riego de hortalizas. (Fuente propia)

- Pozo 2. Este es utilizado principalmente para el riego de hortalizas y uso doméstico. Con visitas de campo y pláticas con las personas residentes del lugar se obtuvo información acerca que posteriormente a las obras de canalización, la profundidad del nivel freático de este pozo había aumentado de 3 a 4 metros (figura 3.5). Por lo que los propietarios optaron por realizar modificaciones al pozo incrementando su profundidad.

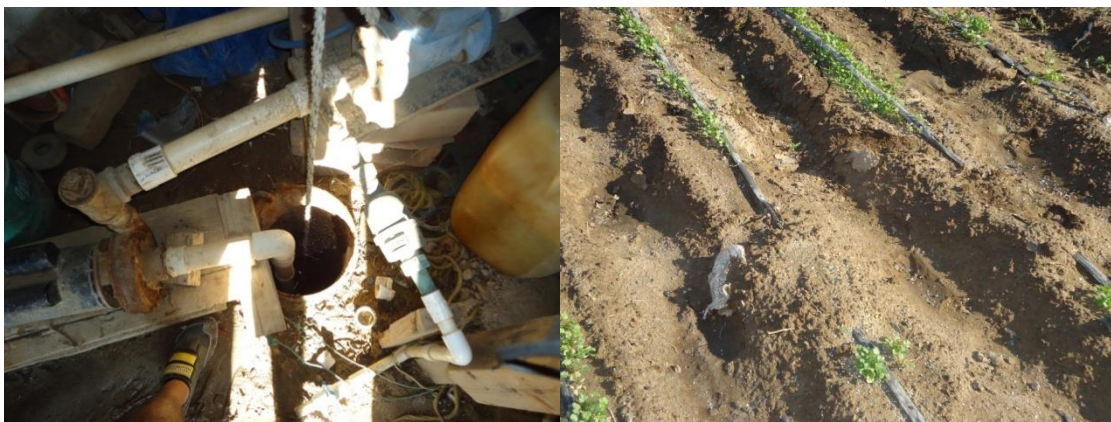
Figura 3.6 Pozo 3, protegido de la intemperie. (Fuente propia)

- Pozo 3. Este se encuentra en la segunda zona de estudio, a diferencia de los demás este se encuentra protegido de la intemperie (Figura 3.6), su uso es principalmente doméstico y para el riego de hortalizas.

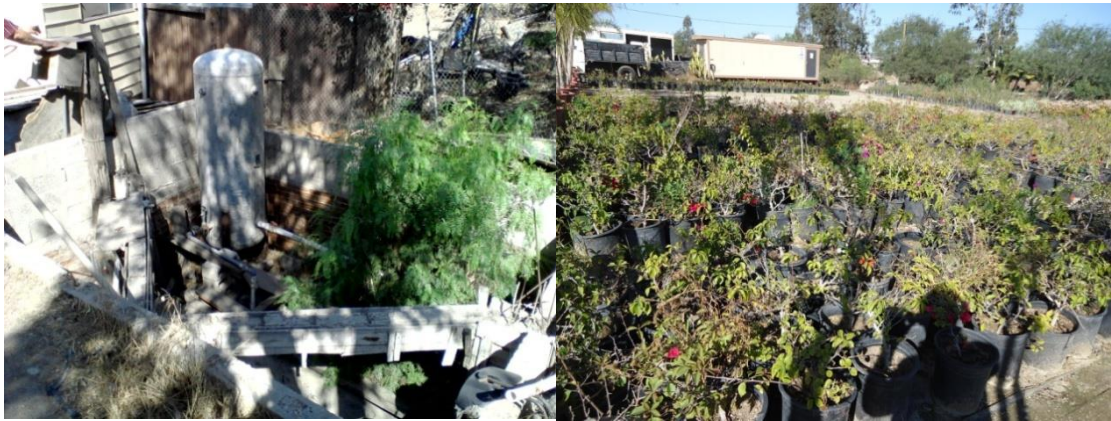
Figura 3.7 Pozo 4, para uso en el riego del vivero. (Fuente propia)

- Pozo 4. Localizado dentro de un vivero, el agua extraída de este pozo es principalmente para el riego de plantas y flores del mismo (Figura 3.7), así como también para uso doméstico. En la última visita de campo, se obtuvo información por el dueño del lugar, que el pozo que suministraba agua para el abastecimiento del negocio, se encontraba completamente seco, posiblemente por el aumento en el nivel freático.

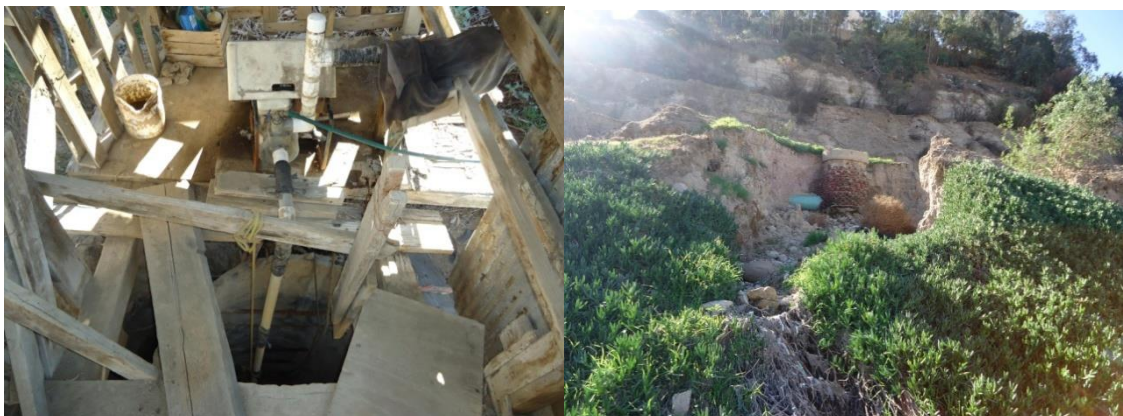
Figura 3.8 Pozo 5 y Tubería de drenaje en malas condiciones. (Fuente propia)

- Pozo 5. Este se encuentra localizado en la primera zona, el uso de éste se concentra en el riego de hortalizas, en visitas de campo y comentarios del encargado del terreno, se percató que en ocasiones existían derrames y escurrimientos de agua residual proveniente de una tubería de drenaje en la parte alta del terreno (Figura 3.8), lo que ocasionó varias inundaciones y la destrucción de los sembradíos.

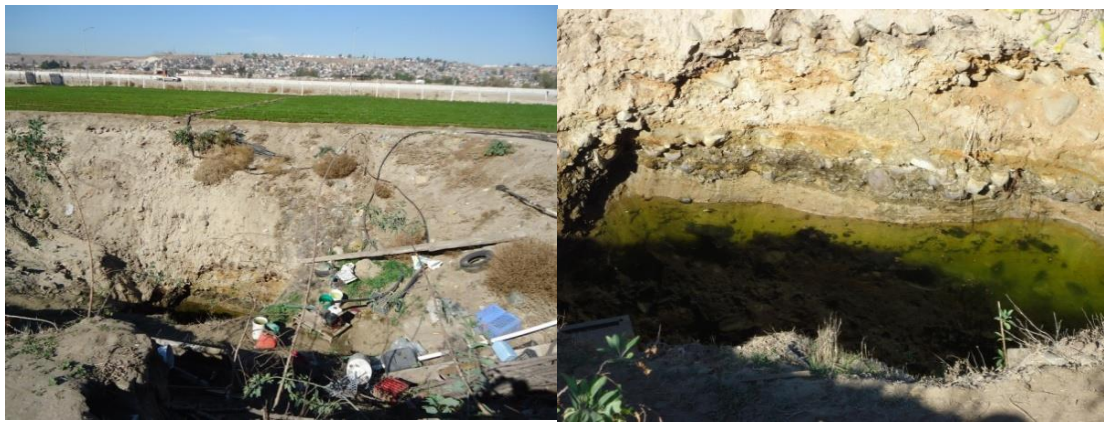
Figura 3.9 Pozo 6, modificado a noria. (Fuente propia)

- Pozo 6. Este pozo sólo se muestreó en una ocasión ya que en los siguientes muestreos no se pudo contactar al encargado (Figura 3.9), el agua extraída de éste, principalmente es usada para el riego de hortalizas, residentes del lugar se quejan de la salinidad que existe en dicha agua, a la vez realizaron comentarios similares a los demás sitios sobre el incremento de la profundidad del nivel freático, por lo que se tuvo que realizar una excavación adicional para alcanzar la zona saturada del acuífero. Ya que este punto solo se logró muestrear solamente una vez, se optó por tomar muestras de un pozo ubicado en la propiedad vecina, el cual suministraba agua para el riego de palmas en un vivero, este se encontraba en malas condiciones con escombros, basura, insectos y sin ningún mantenimiento regular, actualmente con información proporcionada por el original dueño del pozo, este se encuentra clausurado por la CONAGUA (Figura 3.10).

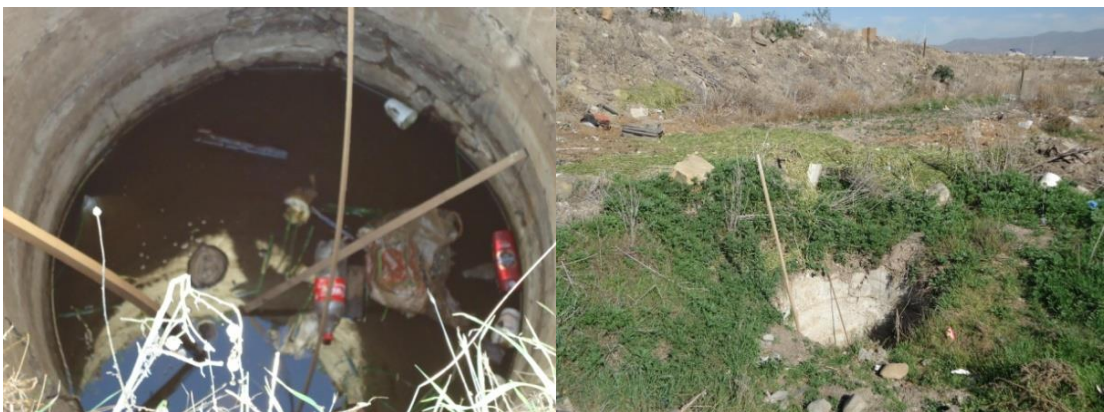
Figura 3.10 Pozo 6b, el cual se encuentra actualmente clausurado por la CONAGUA. (Fuente propia)

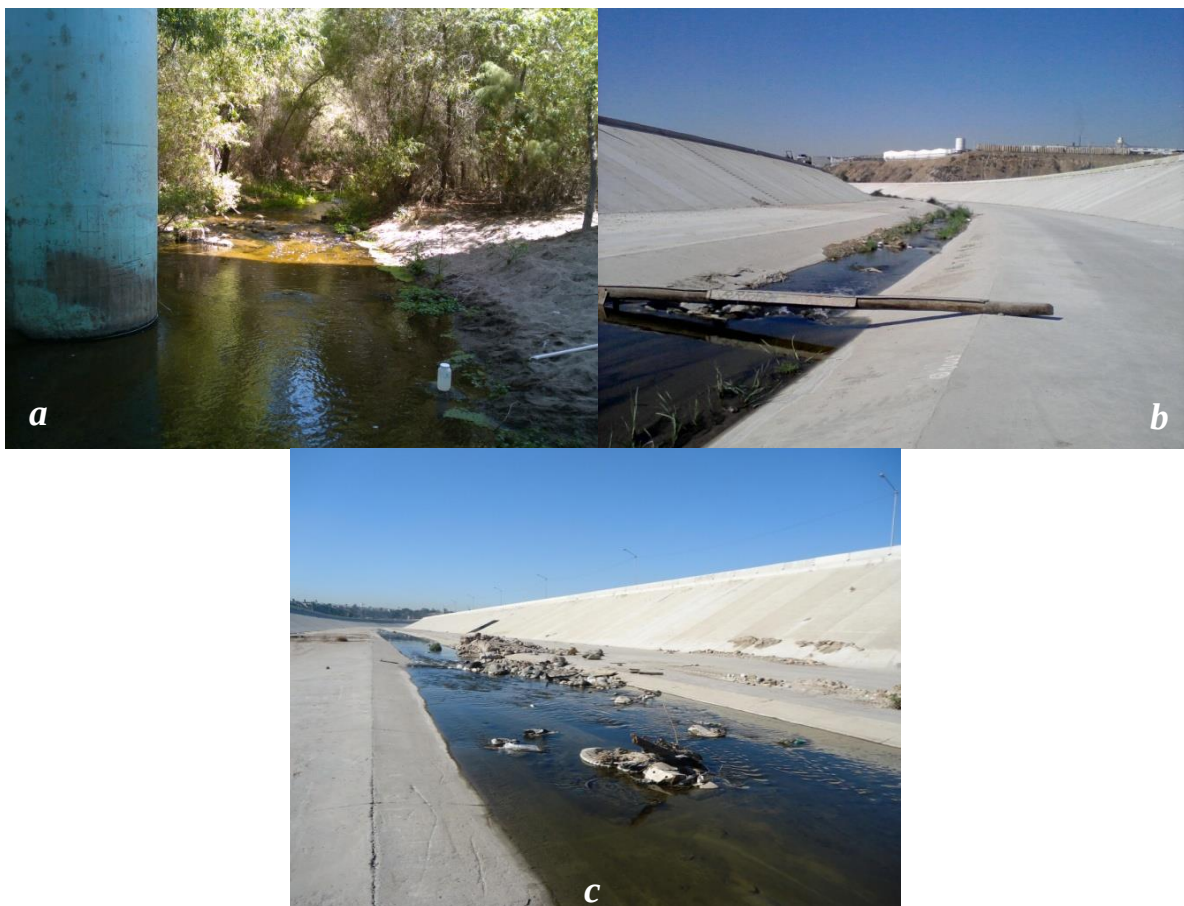
Figura 3.11 a) Río 1, b) Río 2 y c) Río 3. (Fuente propia)

- El primer punto de muestreo de agua superficial se encuentra debajo del puente del Cañón del Padre, al final de la tercera zona de estudio, (Figura 3.11a), en este punto la calidad de agua del arroyo no se encuentra impactada por escurrimientos no controlados de aguas residuales de asentamiento irregulares. El segundo punto se encuentra a nivel del pozo 3, en la zona 2, cerca del Bulevar Terán Terán, como se observa en la (Figura 3.11b) este se encuentra totalmente canalizado, en el canal inferior se encontraban restos de tierra, pequeñas rocas y algunas plantas acuáticas. Por último el tercer punto se encuentra enfrente las albercas El Vergel cerca de los pozos 5 y 6, este punto al igual que el segundo se encuentra totalmente canalizado, con restos de basura, tierra y rocas en el canal inferior (Figura 3.11c) , consecuencia de los trabajos de canalización.
