**“APLICACIÓN DE LA SECCIÓN # 8, DEL SISTEMA ISO 9001:2000 AL  
PRODUCTO PA2268, EN LA EMPRESA TERMISTORES DE TECATE”  
QUE PARA CUBRIR PARCIALMENTE LOS REQUISITOS PARA OBTENER EL**

**ISRAEL DUEÑAS GONZÁLEZ**

**Tecate B.C., Mexico, diciembre de 2009**

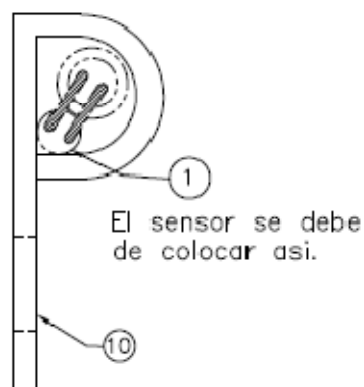
### Figura 3-4: Revisión C del producto.

En la Figura 3-4: Revisión C del producto. se muestra la revisión C, la cual denota el cambio.

| C | JDB | 3/21/06 | RG | 3/21/06 | Se actualizaron las practicas para reflejar el acomodo del termistor | 5380 | 1/30/06 |

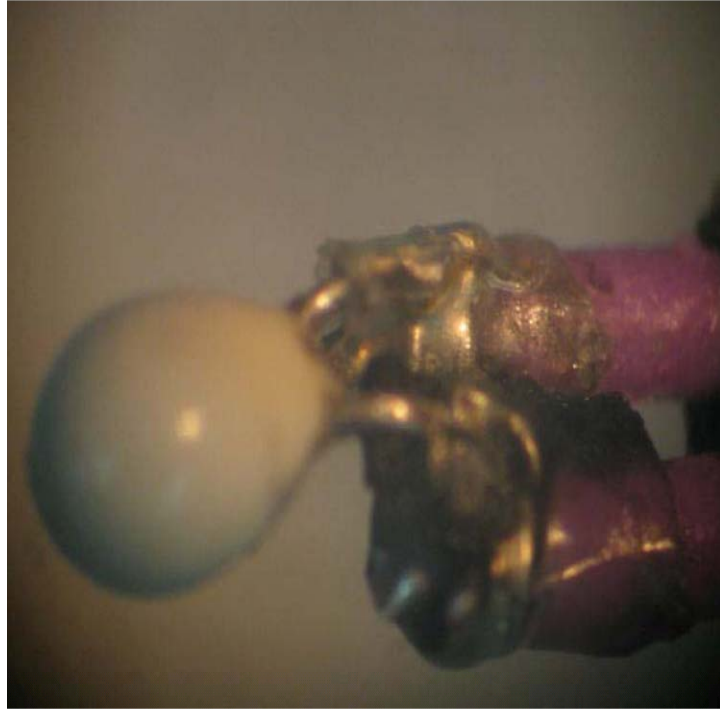
**Figura 3-11: Uso del microscopio.**

Este análisis se diseñó para una comparación visual de lo que es una pieza buena con una pieza que genera una queja del cliente, aunque el microscopio en cuestión tiene una amplificación de tres veces el tamaño real, es suficiente para poder llegar a conclusiones o suposiciones que por medio de la investigación se van acercando o descartando, este método exige mucha imaginación del investigador ya que tiene que suponer posibles escenarios que obligaron a la pieza a deteriorarse de la forma en que está, para tratar de simular estos escenarios en piezas buenas y ver cuál de estos escenarios es el más probable. La única forma de resolver un caso, es que la pieza mala se parezca relativamente a la pieza que se hizo fallar por medio de un simulacro, al tener un parecido nos da más solidez en la investigación para orientarnos en la dirección correcta. Se hace un cambio de diseño para adecuar la pieza a las fuerzas externas que causaron su deterioro, si las suposiciones son correctas la pieza soporta la simulación y se adapta a su nuevo entorno, lográndose descubrir la causa raíz que originó el error y así poder proponer un cambio para evitar que este error se vuelva a repetir.

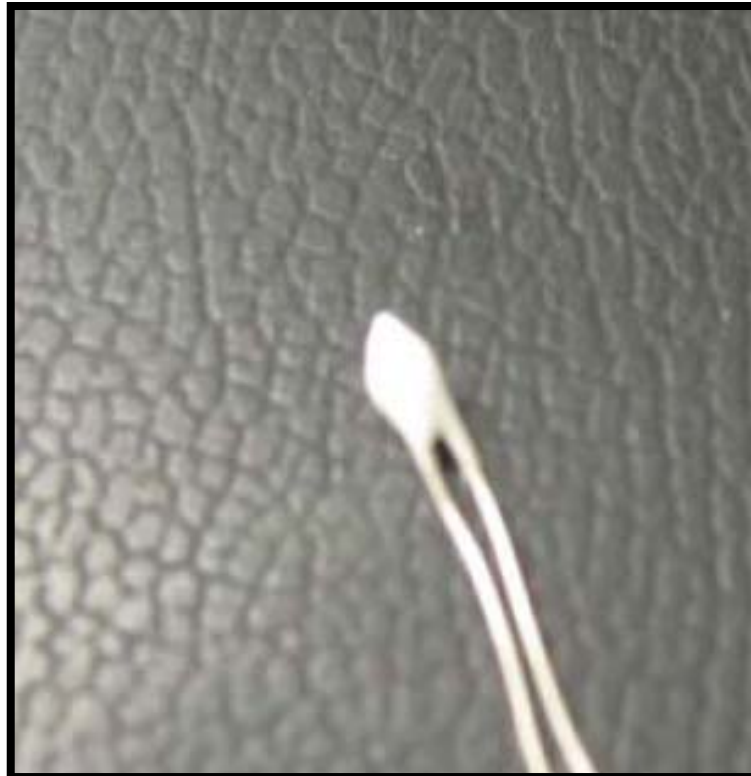
**Figura 3-13: Pieza con epoxy antes de removerlo**

La disolución del material en una substancia corrosiva es la eliminación del recubrimiento protector del termistor, éste se recubre con un epóxico como parte de su proceso normal, el epoxy tiene las características de endurecer como una piedra y proteger el termistor de golpes y humedad, pero sí permite la transferencia de temperatura a través de su superficie, lo que lo hace ideal para esta aplicación. Cuando el análisis requiere llegar a la estructura del chip, se tienen substancias corrosivas que al sumergir el termistor en ellas, únicamente deshacen el epoxy, dejando al descubierto el chip, (**Figura 3-14: Disolución del epoxy**), es importante que ninguna fuerza externa se involucre en quitar la capa de epoxy de la superficie. En la foto se puede observar que la soldadura emigró e hizo un puente entre los dos alambres, lo que originó un cortocircuito.

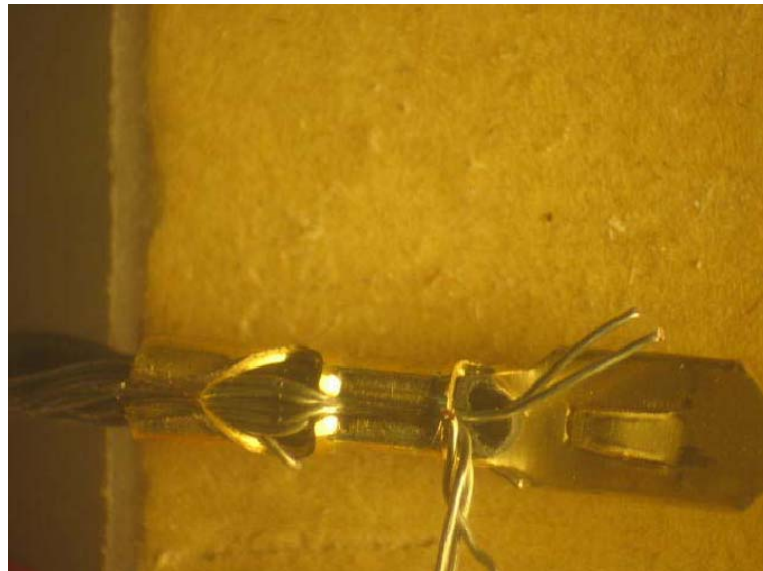
Mal remachado del alambre, esto provoca poca o nula transferencia eléctrica.

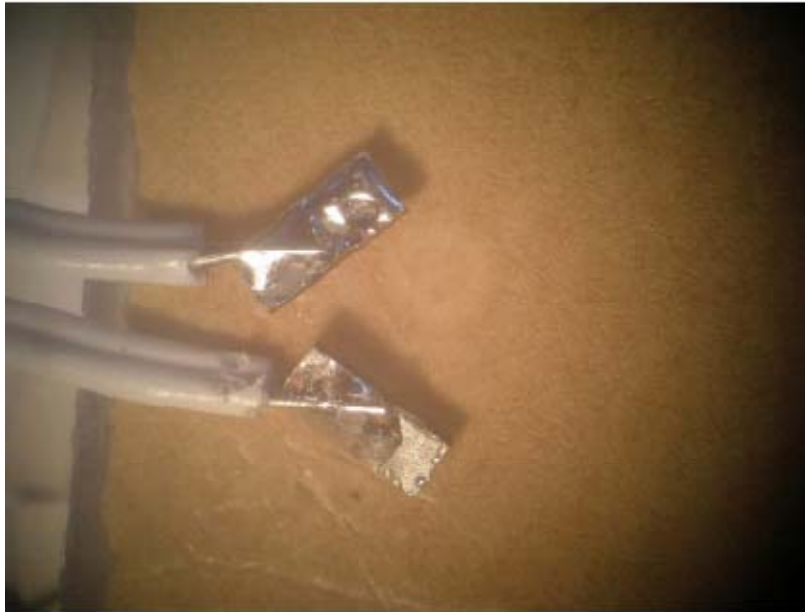
Mal colocamiento del chip al soldarlo, debe de colocarse en paralelo a los alambres, esto provoca que el chip no quepa dentro del envase metálico.

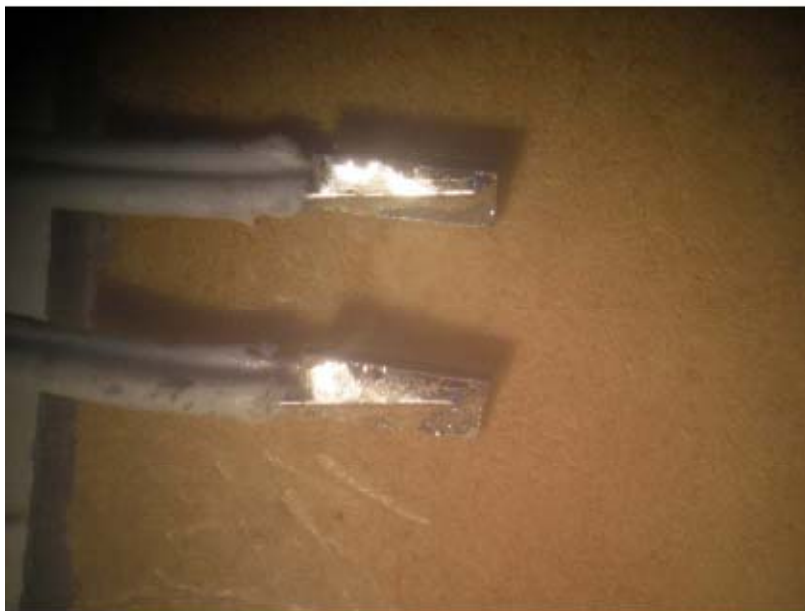
Posicionamiento correcto de los chips

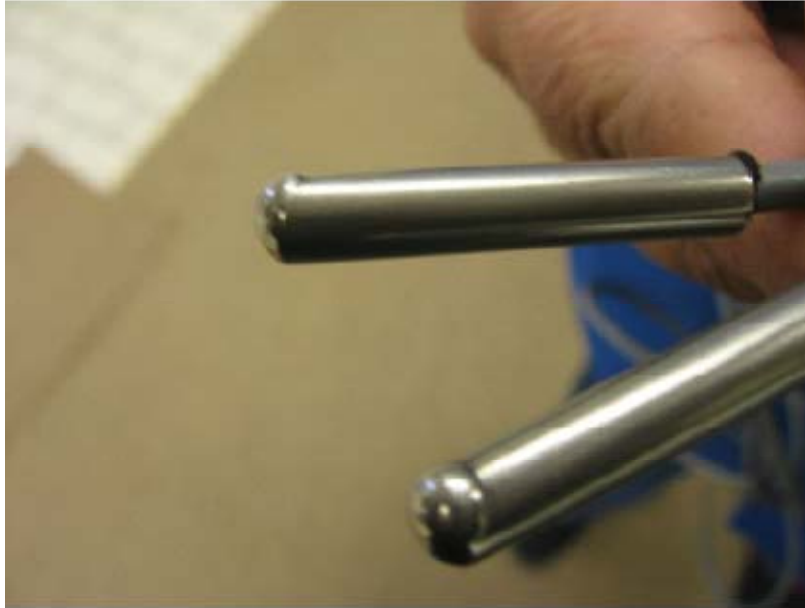
Encapsulado metálico defectuoso de las puntas, las puntas tienen unas protuberancias, deben de estar completamente cilíndricas.

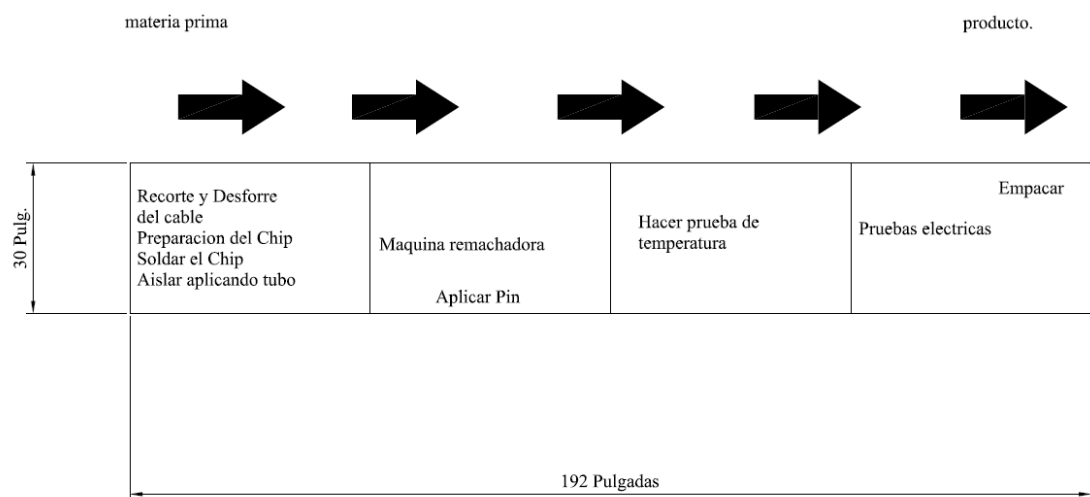
## ANEXO 3 Distribución de la línea

Distribución de o alinea de producción y de los procesos del producto.
