UNIVERSIDAD AUTÓNOMA DE BAJA CALIFORNIA

**FACULTAD DE INGENIERÍA
PROGRAMA DE DOCTORADO EN CIENCIAS E INGENIERÍA**

“Propuesta de planificación del mantenimiento de carreteras en países en desarrollo basado en sistemas de gestión de pavimentos: estudio de caso en Baja California, México”.

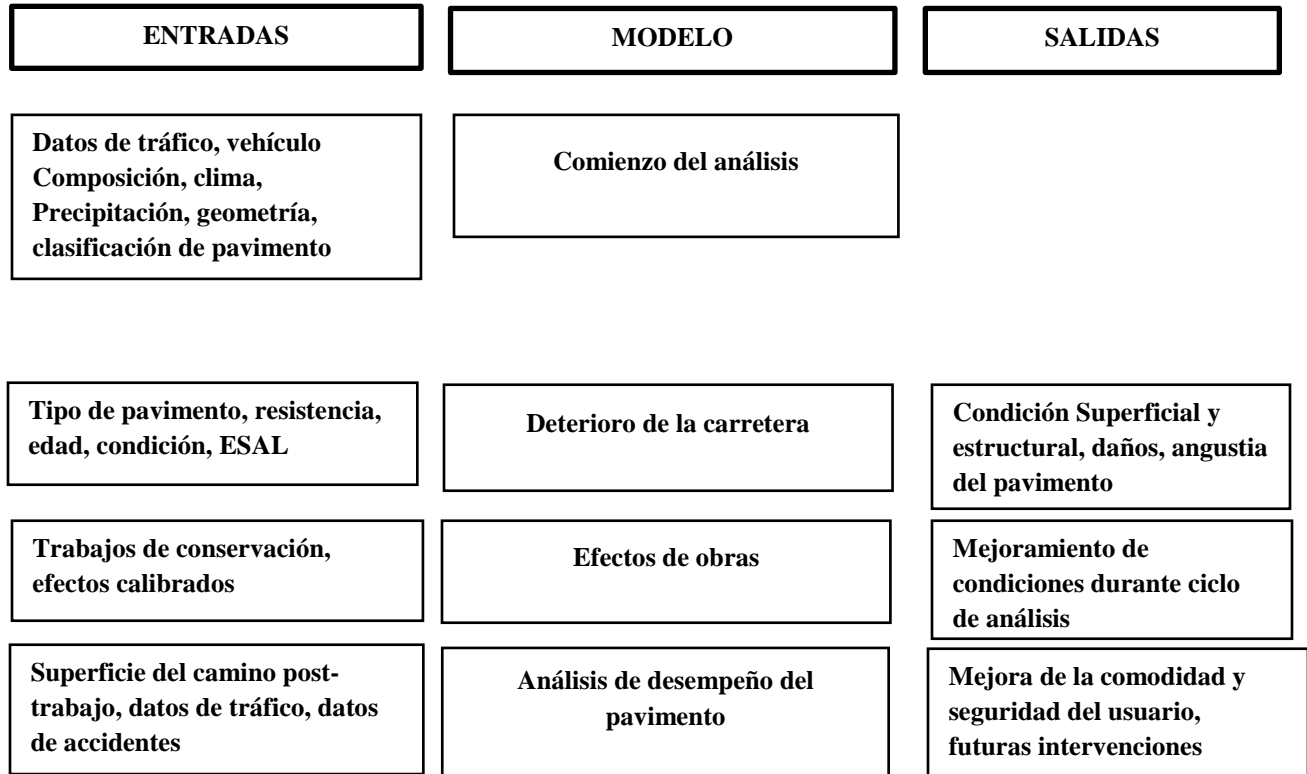
Figura 1.1. Diagrama de flujo de la metodología para la planeación de intervenciones de mantenimiento y conservación

Tomando como referencia diversos estudios se propone el presente modelo para la obtención, análisis, procesamiento y actualización de datos de condiciones de pavimentos, con la visión de generar insumos para la implementación de estrategias sustentables de conservación y mantenimiento de caminos, basadas en sistemas de gestión de pavimentos. A continuación, se presenta el modelo propuesto para la planeación de intervenciones de mantenimiento y conservación (Figura 1.1).

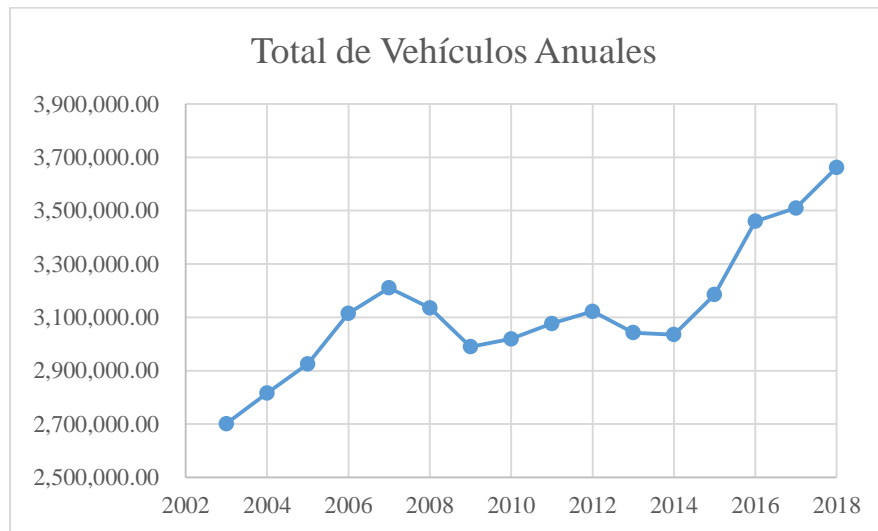
Figura 1.5 Aforo anual de la Autopista Centinela- La Rumorosa.

Por otro lado, el proceso de modernización del tramo carretero responde al aumento de demanda vehicular en los últimos años, que ha pasado de poco más de 835 mil unidades en 1996 a más de 3 millones en 2013, lo que significa que ha aumentado casi 4 veces su dimensión de servicio. Cabe señalar que a partir de 2006 estas cantidades han oscilado entre 3 y 3.2 millones de vehículos. En 2016 se registraron poco más de 3.5 millones de vehículos (Figura 1.5).

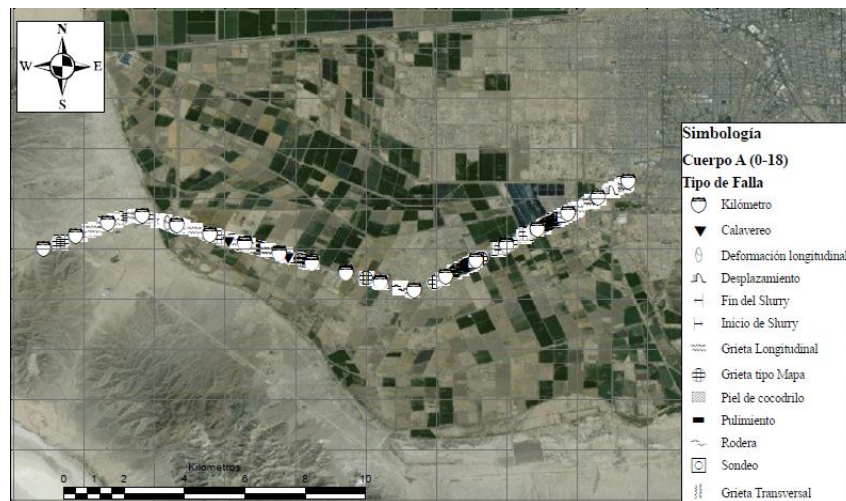
Figura 4.1 Deterioros presentes en el cuerpo ascendente “A” del km 0+000 al 18+000.

El sub-tramo Mexicali – Centinela que comprende del km. 0+000 al km.18+000 (en ambos cuerpos) es el más afectado de la autopista, este sub-tramo presenta la mayor cantidad y severidad de deterioros. En lo que respecta al cuerpo ascendente “A”, predominan las grietas tipo mapa, grietas tipo piel de cocodrilo, grietas tipo transversal y grietas tipo longitudinal.

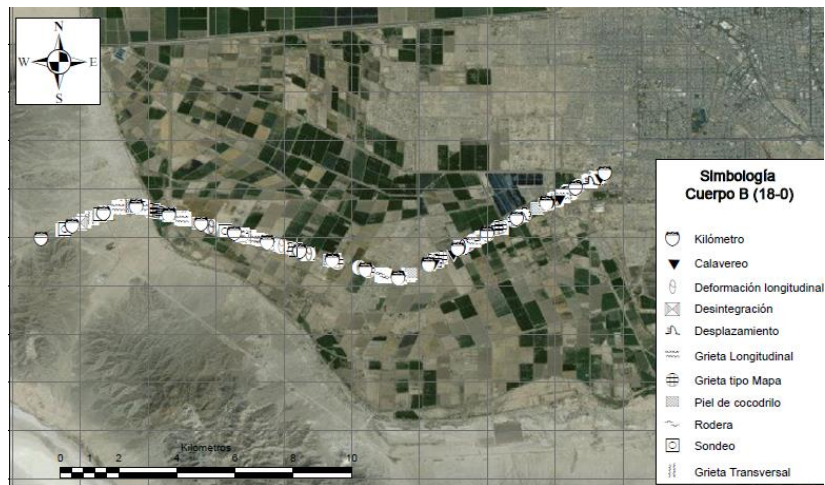
Figura 4.2 Deterioros presentes en el cuerpo descendente “B” del km 0+000 al 18+000.

En lo que respecta al cuerpo descendente “B”, las fallas predominantes en este sub-tramo son grietas tipo transversal, grietas tipo mapa y deformación longitudinal.

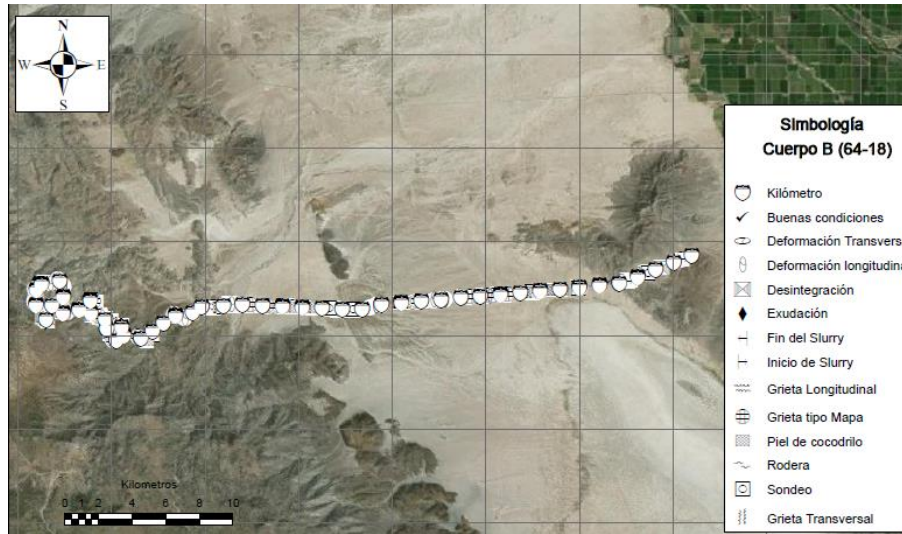
Figura 4.4 Deterioros presentes en el cuerpo descendente “B” del km 64+000 al 18+000.

Por otro lado, el cuerpo descendente “B”, del km 64+000 al 64+000, las fallas predominantes en este son grietas tipo mapa y grietas longitudinales, deformación longitudinal, grietas tipo mapa y piel de cocodrilo.

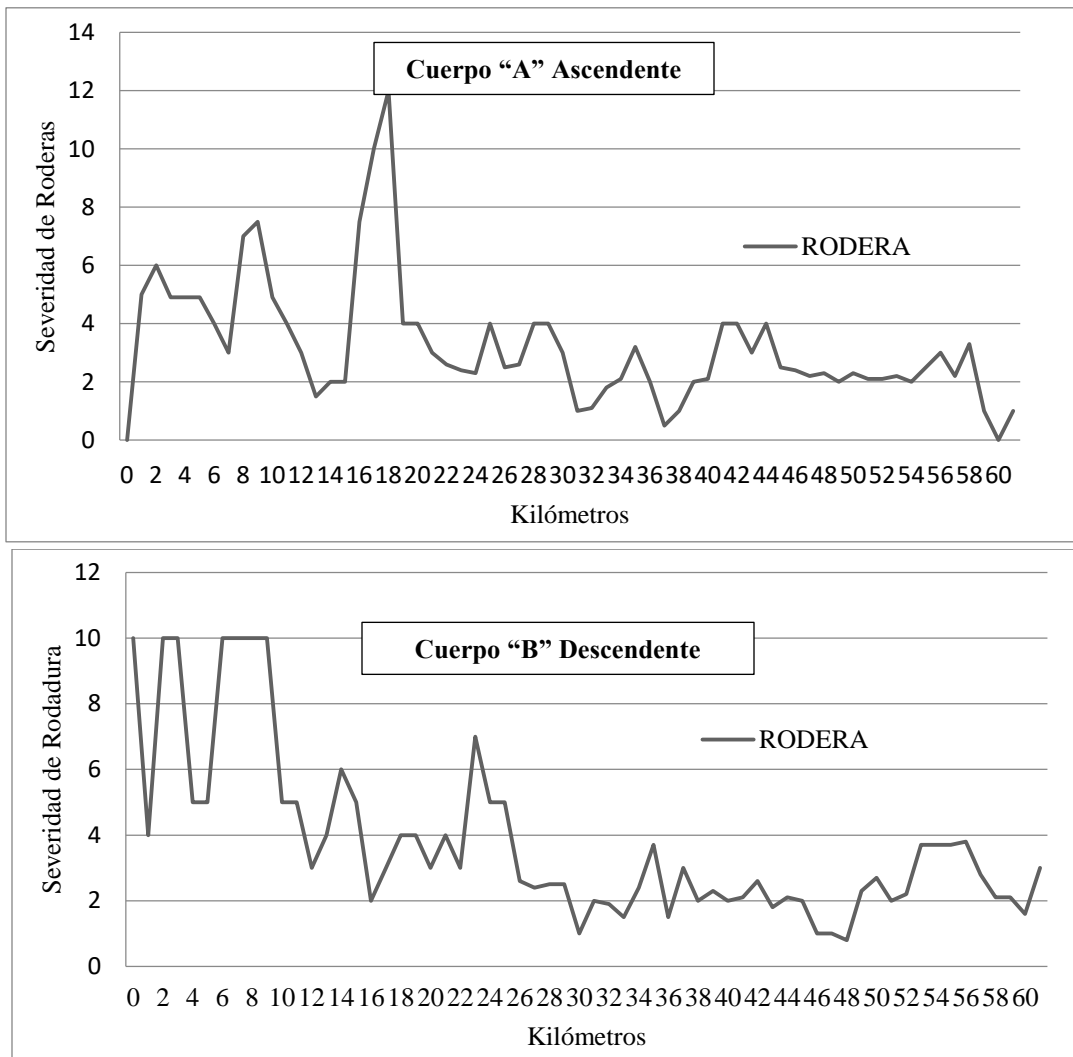
Figura 4.6 Resultado del PR promedio por kilómetro en cada cuerpo de la autopista.

De acuerdo con la Figura 4.4, del 16+000 al 20+000 se presentan daños muy severos en el cuerpo ascendente del tramo. Por otro lado, se muestran los resultados para el tramo descendente, donde la severidad del daño llega a un nivel no aceptable principalmente del 0+000 al km 11+000.
