**VARIACION ESPACIO TEMPORAL DEL PERFIL DE PLAYA
EN ROSARITO, BAJA CALIFORNIA, MEXICO**

TESIS

Ensenada, Baja California, Julio de 1999

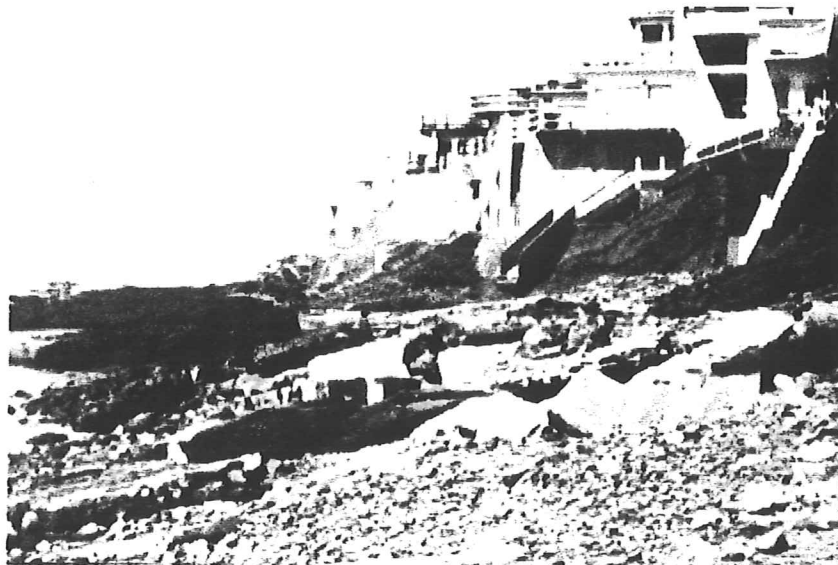
Foto 2. Banco de Nivel 1 (Marzo 1998) Erosión total de arena y presencia de afloramiento rocoso con canto rodado

de la playa (figura A1), en la parte inferior de la playa se observaron indicios de un afloramiento rocoso (foto 2). En el BN11 se mostró erosión intensa a lo largo de todo el perfil (tabla IV, figura A4). Para el BN3 la porción arenosa de la parte superior del perfil fué totalmente removida y reemplazada por canto rodado cuyo depósito alcanzó los 20m de ancho (foto 3). En el BN6 se observó una intensa erosión vertical de poco más de 3m en Febrero del 1998, ocasionando el desenterramiento de rocas que sirven de protección a la propiedad aledaña, asimismo se observó el desenterramiento de ductos de PEMEX y escombros de construcciones (foto 4), afectando esto último en la capacidad de playa para la recreación. Esta condiciones hicieron que el ancho de playa retrocediera drásticamente con valores que fluctuaron entre -2.4 y -57 m. En todos los segmentos de playa considerados se observó una gran tendencia a los procesos erosivos (tabla VI, figura 5)

El segmento San Antonio del Mar sufrió la pérdida total de la playa en invierno de 1998 y 1999, pudiéndose observar el afloramiento de roca el cual sirve de base para el muro de protección de las residencias aledañas, ocasionando que el oleaje rompiente alcanzara directamente en el muro de protección (foto 2).

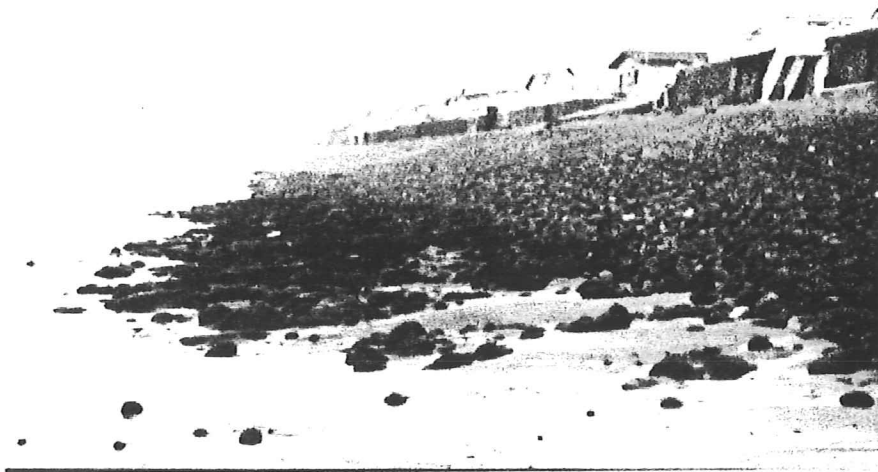
Foto 3. Banco de Nivel 3 (Marzo 1998) Arena parcialmente removida y reemplazada por canto rodado
