**“Efecto del agua residual tratada en suelo y ambiente de trabajo agrícola  
del valle de Maneadero, Baja California”**

**TESIS**

**SAÚL OCTAVIO SALGADO MÉNDEZ**

Ensenada, Baja California, México, 17 de junio de 2019.

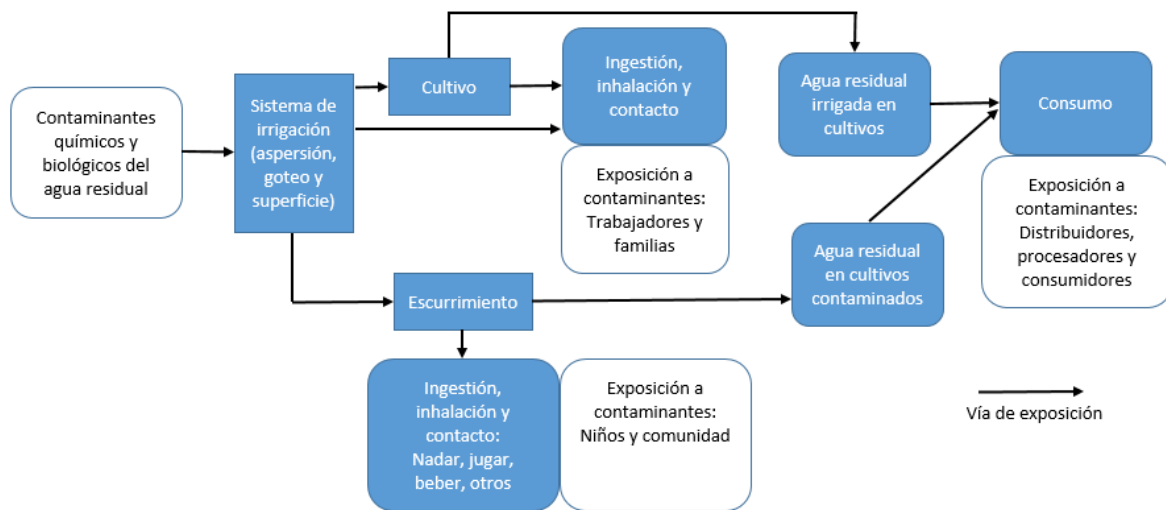
**Figura 1.** Vía de exposición del agua residual para consumidores, trabajadores del campo y sus familias y comunidades de los alrededores (traducido de Dickin *et al.*, 2016).

Existen diversos estudios de los efectos del AR y ART a la salud de trabajadores del campo y sus familias, comunidades y consumidores. Los efectos del ART en la salud de las personas dependen del tipo de contaminante y la vía de exposición. De una revisión de 126 estudios de 1995 al 2013 en riesgos a la salud por diferentes vías de exposición asociados con el riego con el AR y ART, Dickin *et al.* (2016) concluyeron que para tener una mejor comprensión de los riesgos a la salud por la exposición al AR en la agricultura, se deben de considerar las múltiples rutas de exposición, implicaciones al largo plazo en la salud y aumentar el rango de contaminantes, particularmente en regiones altamente dependientes del riego con AR. En la figura 1, se observa la ruta del aprovechamiento del AR en riego agrícola y las afectaciones a las personas por las diferentes vías de exposición.

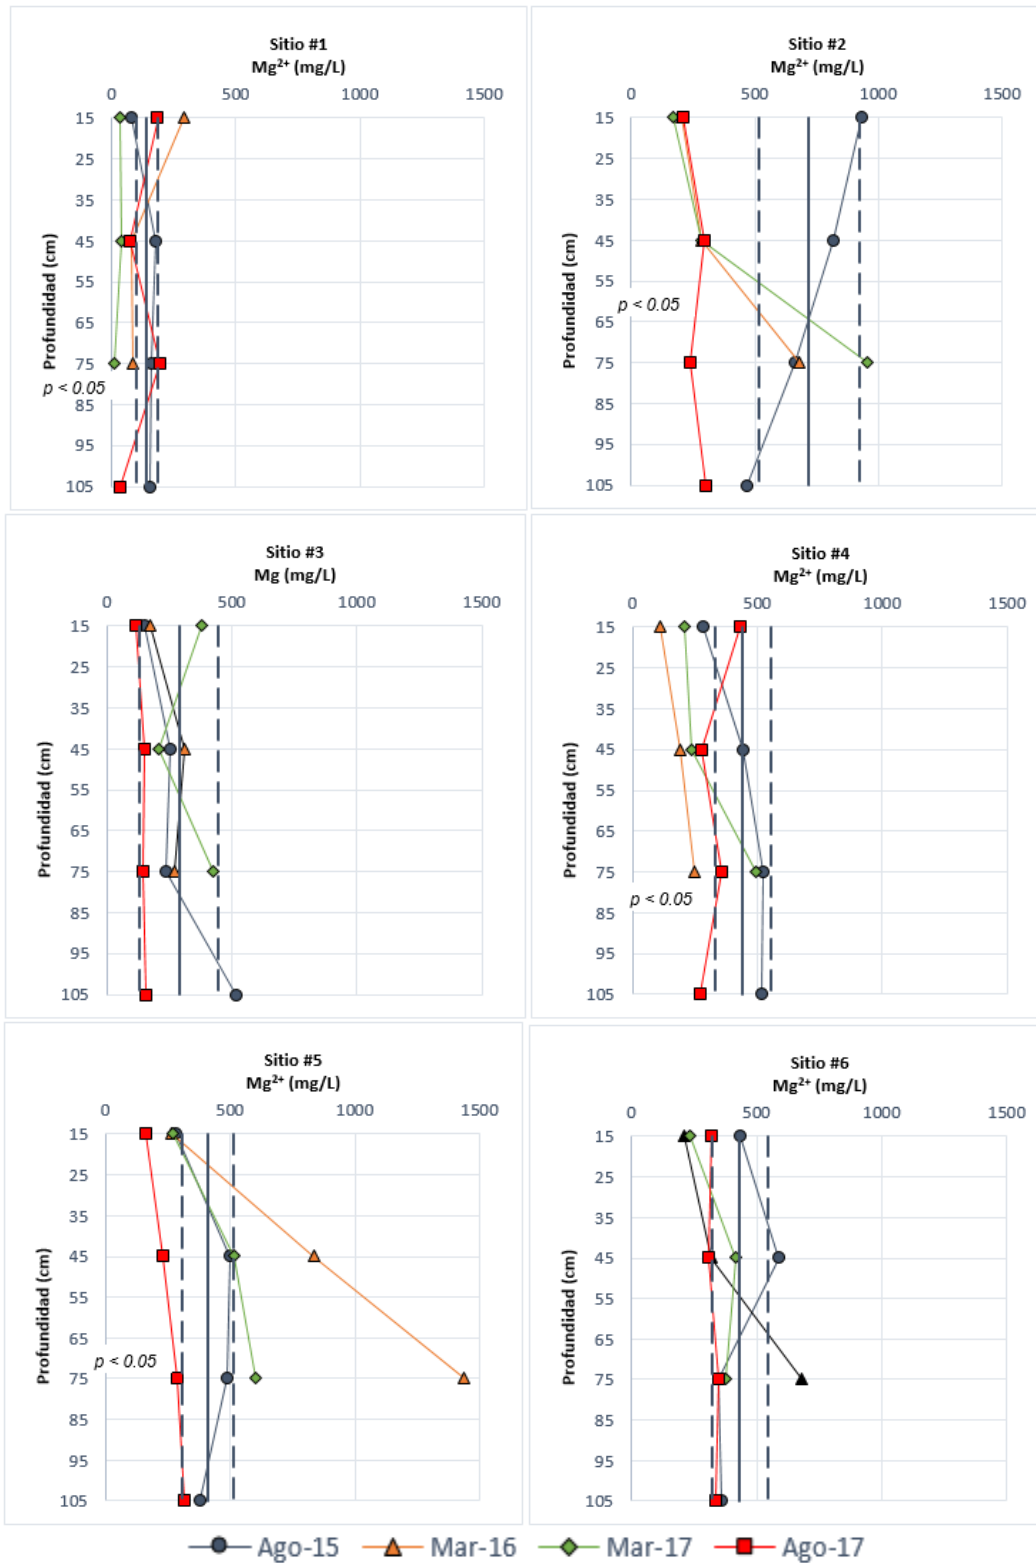
**Figura 10a.** Cambio del  $Mg^{2+}$  en los perfiles de los sitios del 2015-2017. Las líneas (azul y punteadas) representan el promedio y la desviación estándar de la muestra de agosto-15.

Las concentraciones de la media de  $\text{Mg}^{2+}$  en los perfiles, mantuvieron una tendencia a disminuir durante el estudio a pesar de las altas concentraciones de éste elemento en el ART con cambios significativos ( $p < 0.05$ ) en los perfiles 2 y 5 al final del estudio (Figuras 10a y 10b). Algo similar en cuanto a las profundidades, excepto en la profundidad superficial (0-30 cm) de los sitios 1 y 4. La lixiviación de  $\text{Mg}^{2+}$ , probablemente se debió a la competencia con el  $\text{Ca}^{2+}$  y a la textura del suelo. Se debe seguir monitoreando este elemento, debido a que la deficiencia de  $\text{Mg}^{2+}$  en suelo, puede ocasionar problemas de clorosis intervenal en hojas y la reducción de crecimiento en plantas (Cakmak y Yazici, 2010).

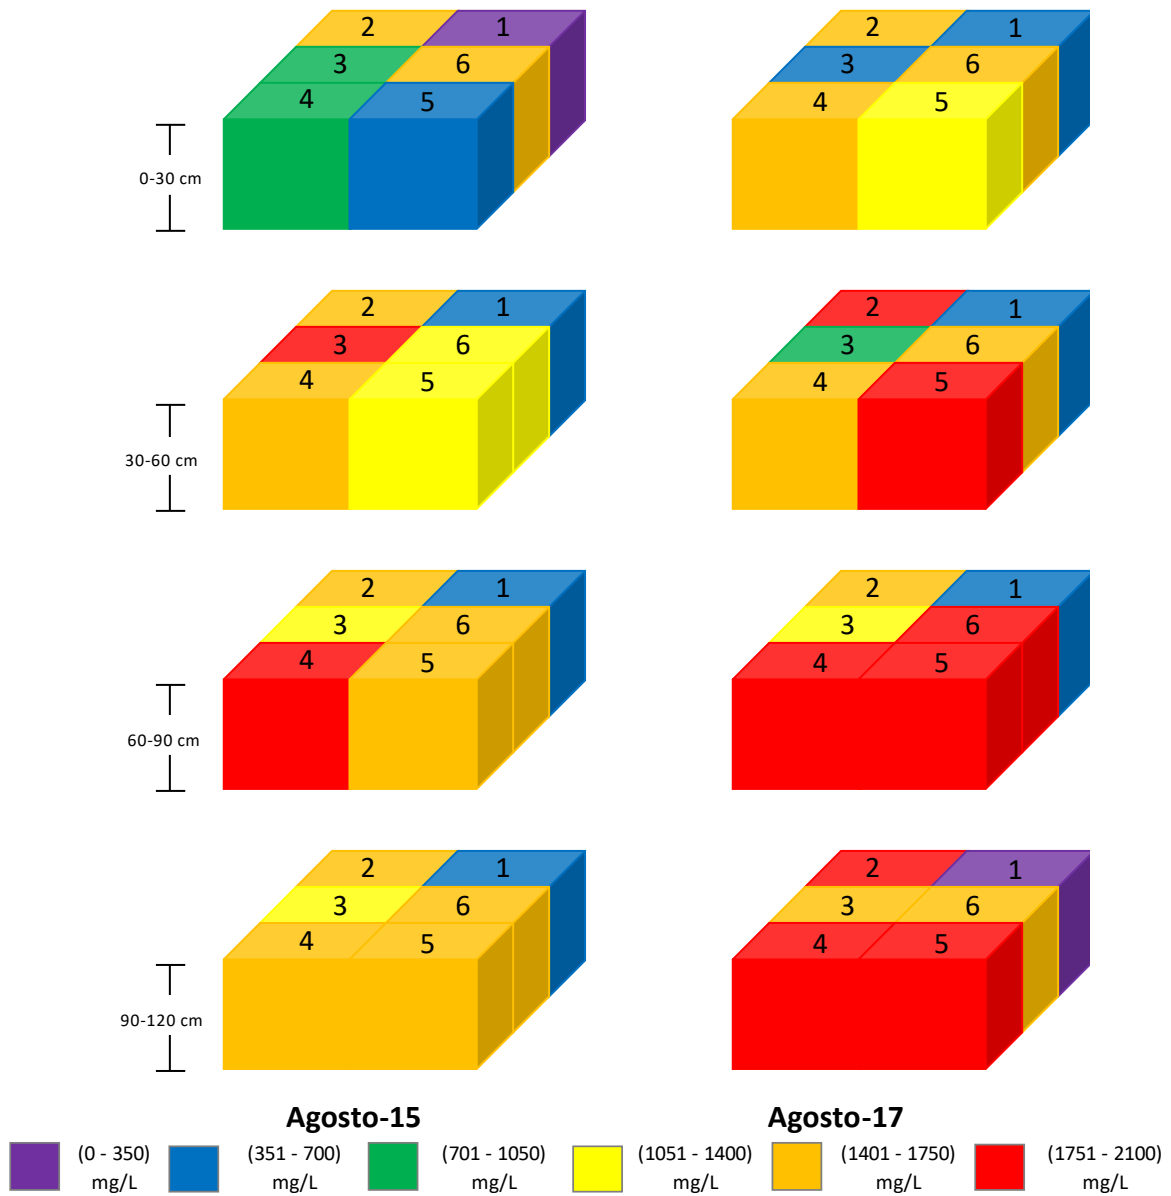
**Figura 13b.** Cambio del  $\text{SO}_4^{2-}$  del suelo del 2015-2017.

En relación a las concentraciones de  $\text{SO}_4^{2-}$ , solamente aumentaron sus concentraciones de la media los perfiles 1 y 2 y los demás perfiles disminuyeron al final del estudio. En cuanto a su profundidad los cambios de concentración fueron inconsistentes (Figuras 13a y 13b). La concentración del  $\text{SO}_4^{2-}$  en el ART es baja con respecto al recomendado por la FAO, el aumento de las concentraciones en la mayoría de los sitios, se debe principalmente al uso de  $\text{H}_2\text{SO}_4^{2-}$  que se utiliza para bajar el pH en el ART. Los perfiles de marzo-16, las concentraciones de la capa superficial significativamente hasta los 90 cm, esto se debe al lavado de cloro desde la superficie.

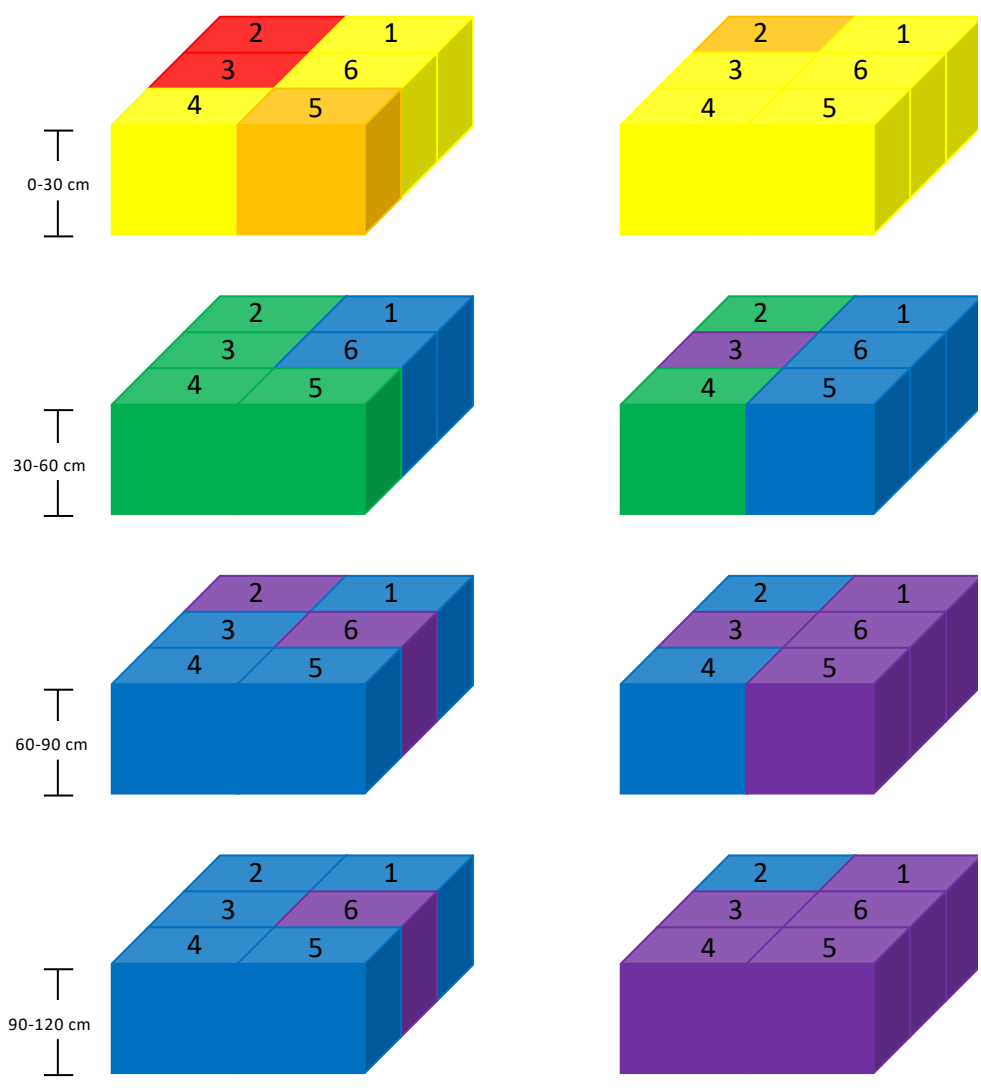
**Figura 14b.** Cambio del N del suelo del 2015-2017.

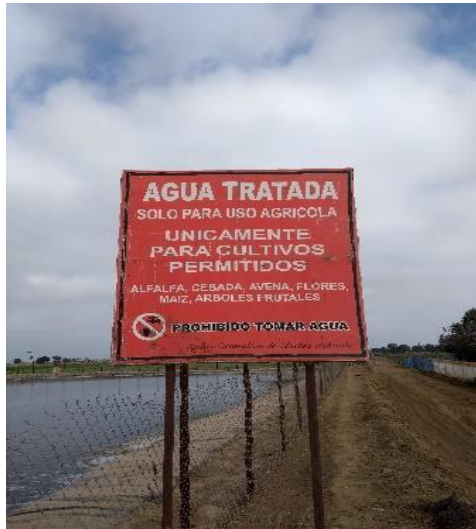
**Figura 16.** Reservorio de agua residual tratada de la parcela 97.

Por otra parte, la presente norma, en el apartado de requisitos de seguridad en el centro de trabajo obliga que todas las áreas del centro de trabajo se encuentren delimitadas, sin embargo, se pudo constatar que no hay áreas delimitadas ni señalizadas (ejemplos: siembra, circulación de personas y vehículos, etc.), salvo algunos reservorios de ART que se encuentran ubicado en diferentes centros de trabajo (con malla perimetral, señalización y de acceso restringido) (Figura 16).

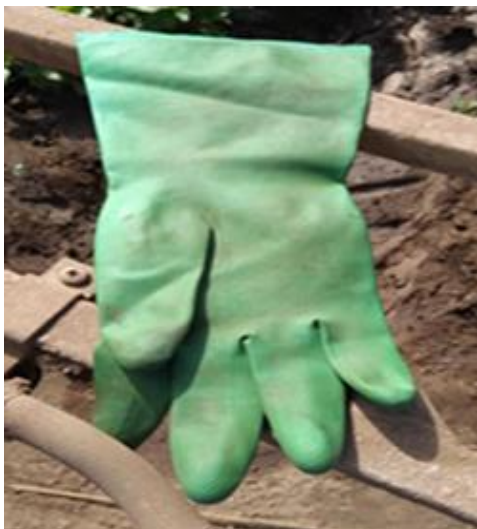
**Figura 17.** Guante de nitrilo del operador del tractor con sistema de fumigación.

inundaciones (principalmente en los surcos) por el riego. El OTSF, se encuentra expuesto en todo el cuerpo y las vías respiratorias a los insumos fitosanitarios o plaguicidas durante su aplicación por aspersión (partículas suspendidas), a pesar de ir en la cabina del tractor. En la figura 17, se observa un guante de nitrilo que utiliza el OTSF.

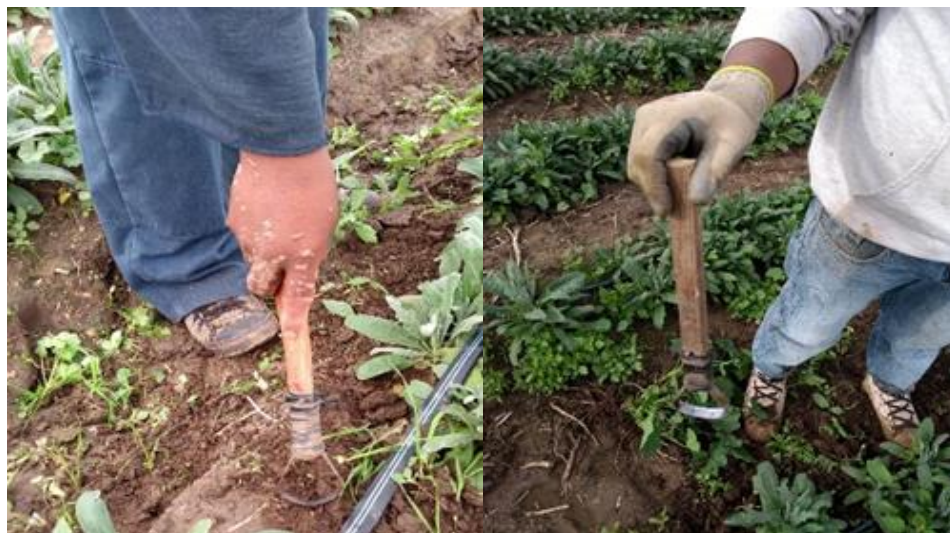
**Figura 18.** Cortador/deshierbador con herramienta para deshierbe.

Los CD, tienen los pies y las manos expuestos al ART e insumos fitosanitarios o plaguicidas e insumos de nutrición vegetal o fertilizantes (Tablas 12 y 13). Es importante mencionar que la ropa de los CD, puede arrastrar trazas de los insumos por el contacto que tienen con las plantas por sus actividades. Hubo cortadores/deshierbadores que comentaron que tienen problemas de salud por el desempeño de sus actividades, por ejemplo, una trabajadora padece de urticaria en los brazos y otro trabajador dijo que esporádicamente tiene infecciones en los ojos. En la tabla 13, se aprecia que los cortadores/deshierbadores usan guantes de tela (en la mayoría de los casos son comprados por ellos), sin embargo, no son los adecuados ya que permiten el paso del ART hacia la piel y no tienen la característica de resistir cortes por objetos punzocortantes como tijeras o navajas que son necesarias para el levantamiento de la cosecha de las flores. En la figura 18, se observa a dos cortadores sin equipo de protección adecuado para las extremidades inferiores y superiores (nótese que uno de ellos en sus manos tiene unas verrugas).

Con base a la norma oficial mexicana NOM-017-STPS-2008 (DOF, 2008) y lo observado en los centros de trabajo, en la tabla 15 se hacen las recomendaciones de equipo de protección personal de acuerdo al puesto de trabajo y el tipo de riesgo en función de su actividad.

**Tabla 15.** Recomendación de equipo de protección personal para los trabajadores de campo en contacto con agua residual tratada e insumos agrícolas

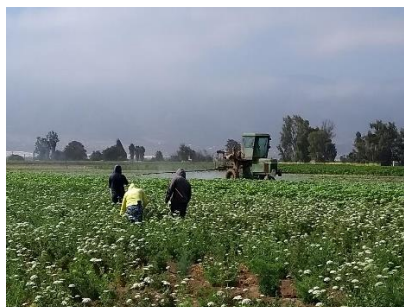
**Figura 19.** Trabajadores del campo expuestos a insumos fitosanitarios o plaguicidas.

En la figura 19, se observa a tres cortadores/deshierbadores realizando su trabajo y al fondo (aproximadamente a 40 m) se encuentra al tractor fumigador aplicando insumos fitosanitarios o plaguicidas, por lo que se puede constatar que esta actividad se lleva a cabo sin importar que haya gente trabajando, por lo que deja en evidencia de que existen condiciones inseguras con riesgos potenciales de generar problemas de salud a los trabajadores del campo y esto se agrava con la falta de equipo de protección personal.

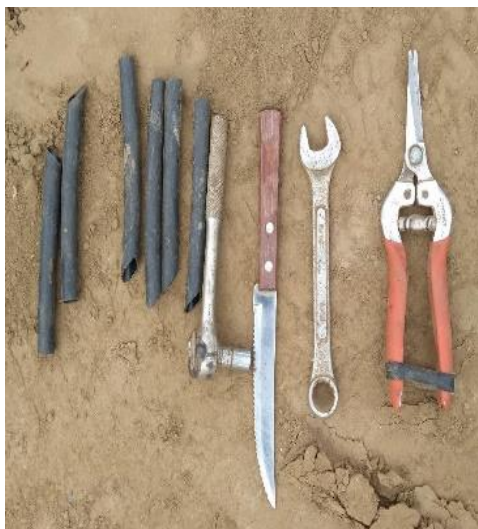
**Figura 20.** Herramientas del instalador del sistema de riego.

En cuanto las condiciones de seguridad que exige esta norma, solamente se verificaron para los tractores y herramientas. Mediante la observación e información recabada por los operadores se revisaron las condiciones de seguridad de los tractores. Ambos tractores contaban con espejo retrovisor, un camión no contaba con luces y tenían estructura circundante para protección del operador. Para las condiciones de seguridad de las herramientas son diferentes de acuerdo a la actividad. Los CD utilizan las tijeras para el corte de la cosecha y para el deshierbe una herramienta especial (Figura 18). El IMSR, utiliza diferentes herramientas, sin embargo, para cortar las cintas de riego utiliza un cuchillo de comedor por lo que contraviene las condiciones de seguridad y genera una condición insegura para el trabajador (Figura 20).
