**“DETERMINACIÓN DE LOS CAMBIOS EN LAS PLAYAS  
MUNICIPALES DE ENSENADA Y SU SITUACIÓN  
ACTUAL.”**

**TESIS**

Mediante ortofotos y con apoyo de observaciones de campo, se buscó evaluar los usos de suelo actuales a lo largo de la franja costera zonificada. Por medio del análisis y evaluación de criterios estipulados, se determinaron los cambios tendenciales para el período de 10 años (1993 – 2003) en la zona costera. Así mismo, con los criterios de evaluación se realizó un diagnóstico de la problemática ambiental actual de las playas del Sur de Ensenada.

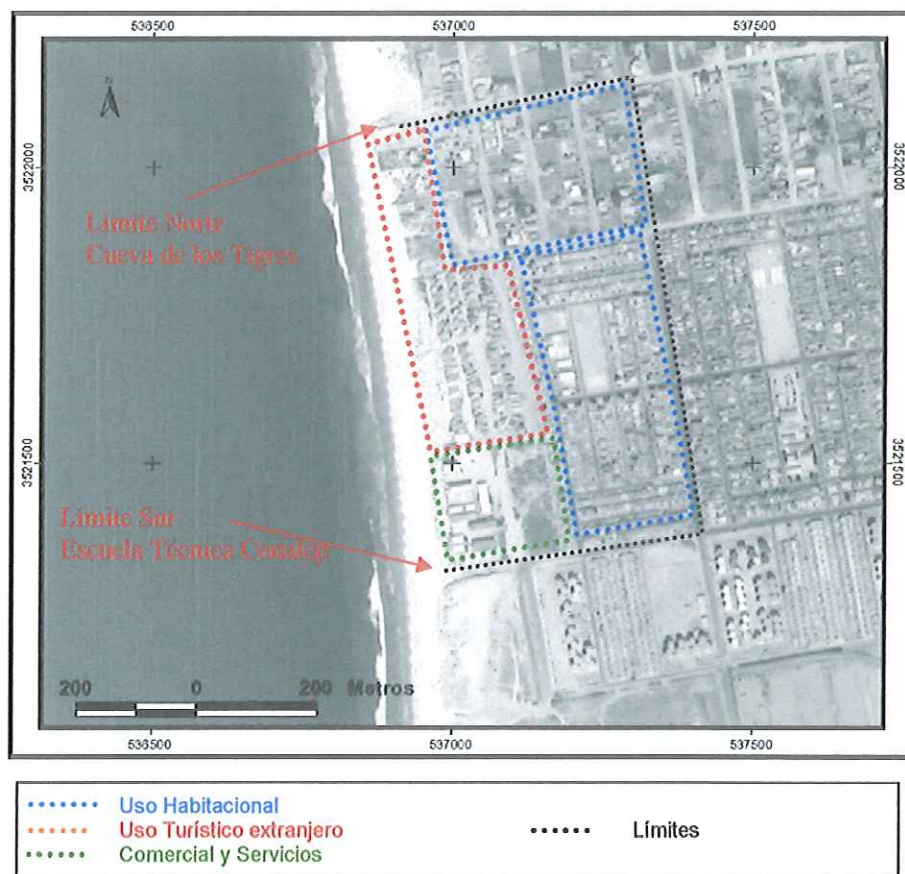
**Figura 4.-** Zona 2, corresponde del Restauran - Bar "Cueva de los Tigres" hasta la Escuela Técnica Conalep (Ortofoto, 1993).

(Fig. 4, cuadro rojo). Este fraccionamiento también cuenta con casas en renta, las cuales son buscadas por los turistas en temporadas de verano o en los diferentes periodos vacacionales. También hay algunas residencias abandonadas, así como otras que nunca se concluyeron y que son utilizadas por diversas personas. Dicho fraccionamiento está ubicado a un costado del Restaurante - Bar "Cueva de los Tigres", el cual está protegido con un muro y de hecho es el segundo, ya que el anterior se colapsó (Foto 2a, Anexo II).

Al final de esta zona, límite sur, sobresale en la franja costera las instalaciones de la escuela preparatoria técnica Conalep (Fig. 4, cuadro verde), fue construida sobre el cantil y en donde hicieron una barda para limitar el terreno, la cual ya muestra deterioro en su base (Foto 2e y 2f, Anexo II).

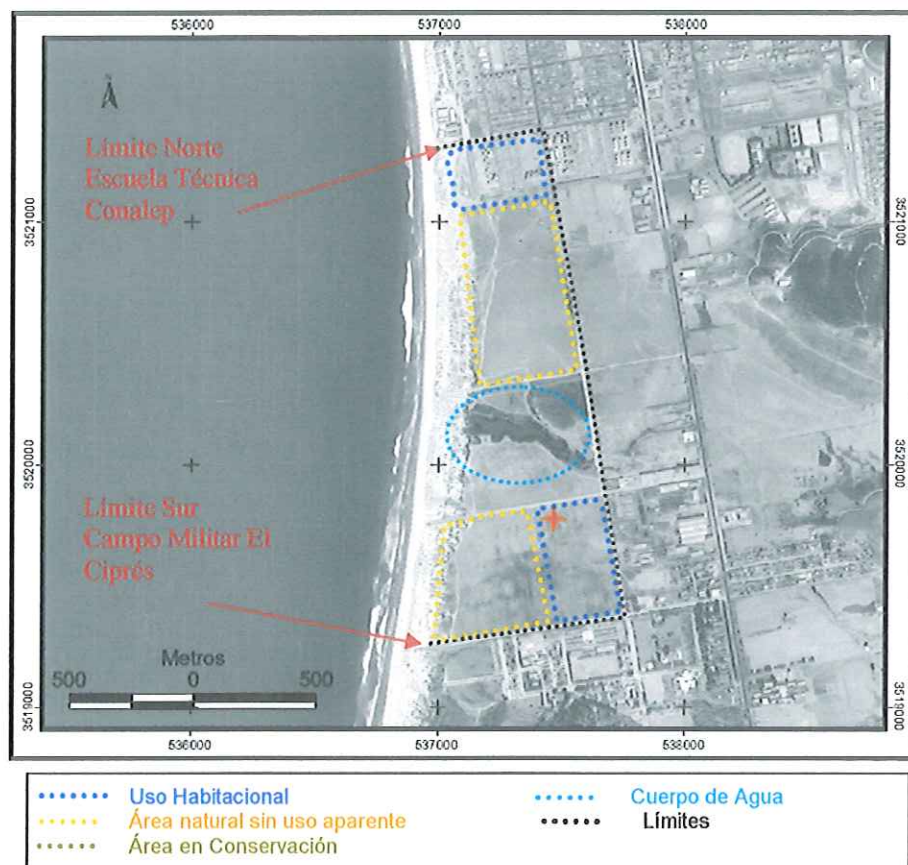
**Figura 5.-** Zona 3, de la Escuela Técnica Conalep al Campo Militar El Ciprés. El cuerpo de agua Lagunilla está en el círculo azul y la estrella (\*) el Fraccionamiento Rincón del Mar (Ortofoto, 1993).

Esta zona se caracteriza por que la mayor parte es área natural sin uso aparente y también con cierta calidad de conservación (Fig. 5, cuadros amarillos). Es aquí donde está el cuerpo de agua dulce mejor conocido como La Lagunita (Fig. 5, círculo azul), el cual está en la parte posterior del campo de dunas y en donde la gente arroja basura de todo tipo tanto alrededor como en el propio cuerpo de agua (Foto 4a y 4b, Anexo II).

La parte contigua a la Avenida Pedro Loyola (Límite Este), se caracteriza por ser una zona de uso exclusivo habitacional nacional con una densidad alta (Fig. 5, cuadros azules). La mayoría de los

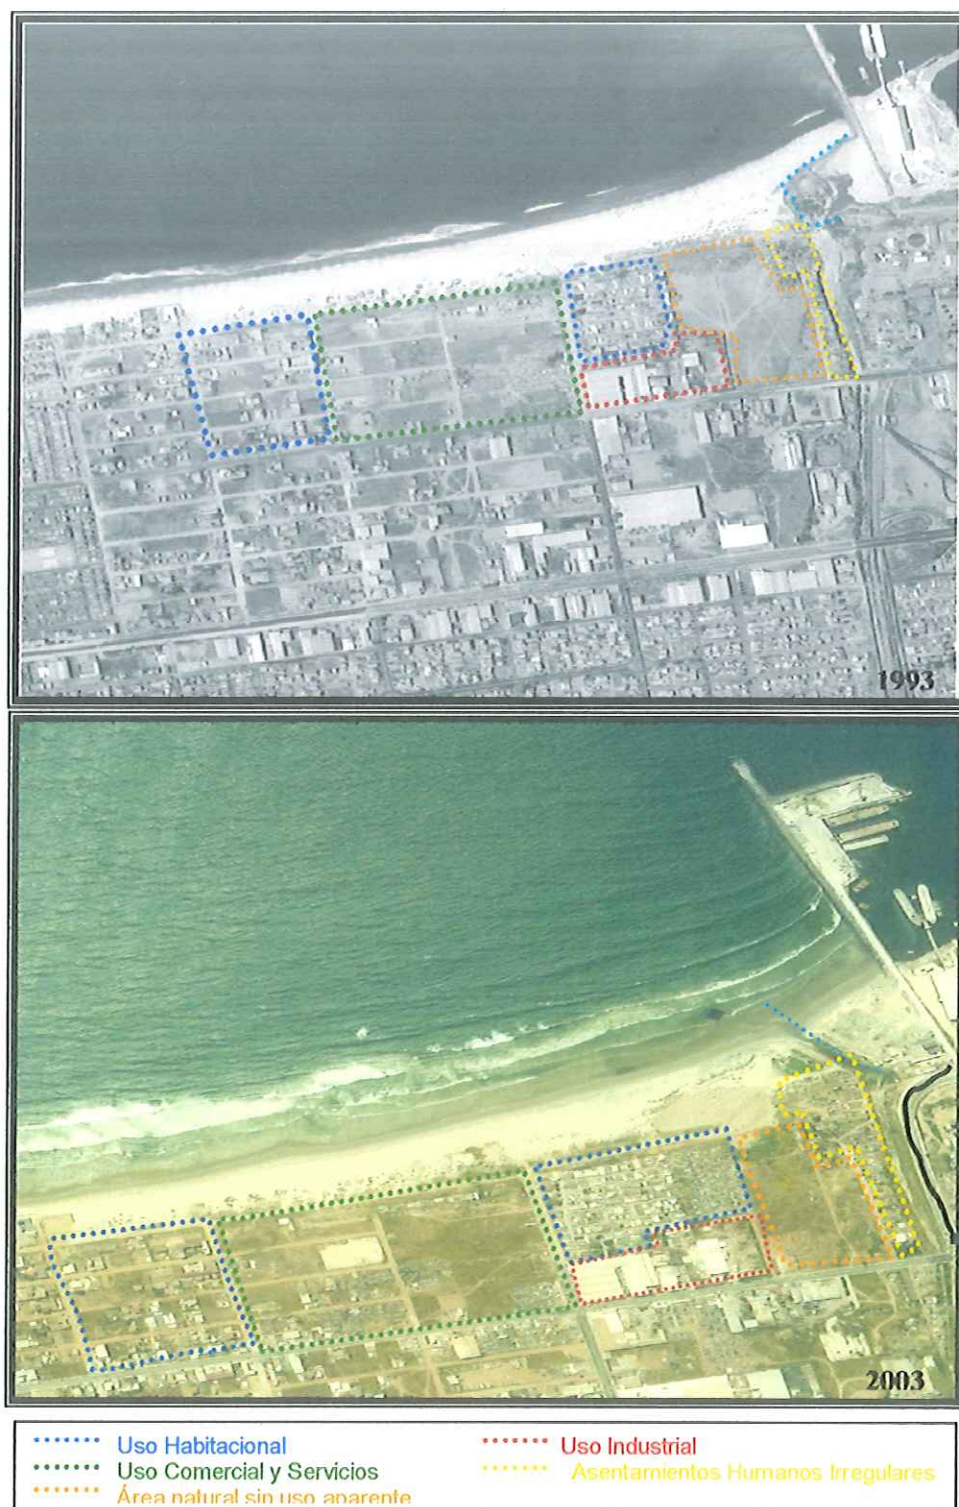
**Figura 9.** Cambios tendenciales para la Zona 1

| Cambios Tendenciales | Evaluación 1993 | Evaluación 2003 |
|---|---|---|
| <b>Alteraciones en el Ambiente</b> | <ul style="list-style-type: none"> <li>• Área natural sin uso aparente.</li> <li>• Desembocadura del Arroyo El Gallo orientada hacia al Norte, finalizando a un costado del espigón Sur del Puerto de Ensenada.</li> </ul> | <ul style="list-style-type: none"> <li>• Disminución en el área natural sin uso aparente ubicada al Norte de la zona.</li> <li>• Desembocadura del Arroyo El Gallo orientada hacia el Oeste, presentando una ligera inclinación hacia el Sur.</li> </ul> |

Después de haber analizado las ortofotos de 1993 y del 2003 (Fig. 9 a 14), fue posible detectar los cambios que han sufrido las playas de Ensenada con respecto a su morfología, así como el deterioro progresivo que han manifestado en estos últimos 10 años.

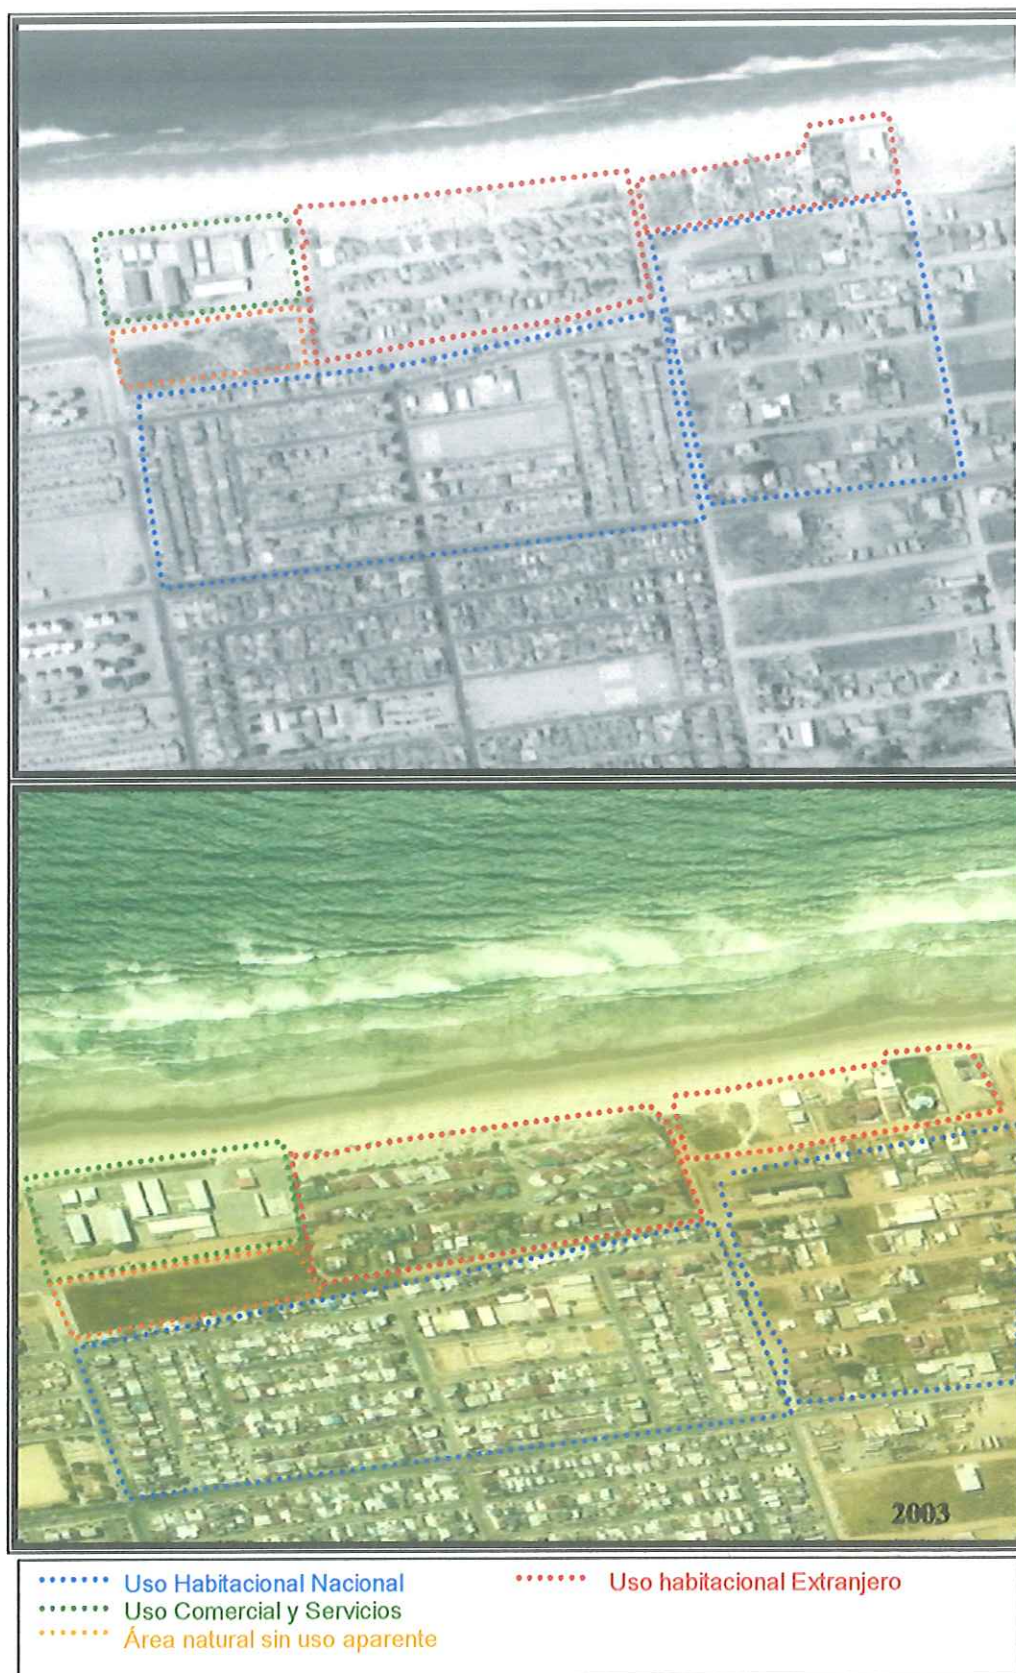
Figura 10. Cambios tendencias para la Zona 2.

La zona 2 presenta un desarrollo urbano estable, debido a que no se observan cambios en extensión a lo largo de 10 años. Se aprecia en el área de la escuela técnica Conalep, así como en la zona habitacional nacional a un lado, un cambio aparente en las vías de acceso, estando éstas para el 2003 totalmente pavimentadas mejorando así su accesibilidad. Con la zona habitacional extranjera a un costado del Conalep (líneas discontinuas en rojo, fig.10), ocurre lo mismo, debido a que para el 2003 ya es posible apreciar la pavimentación.

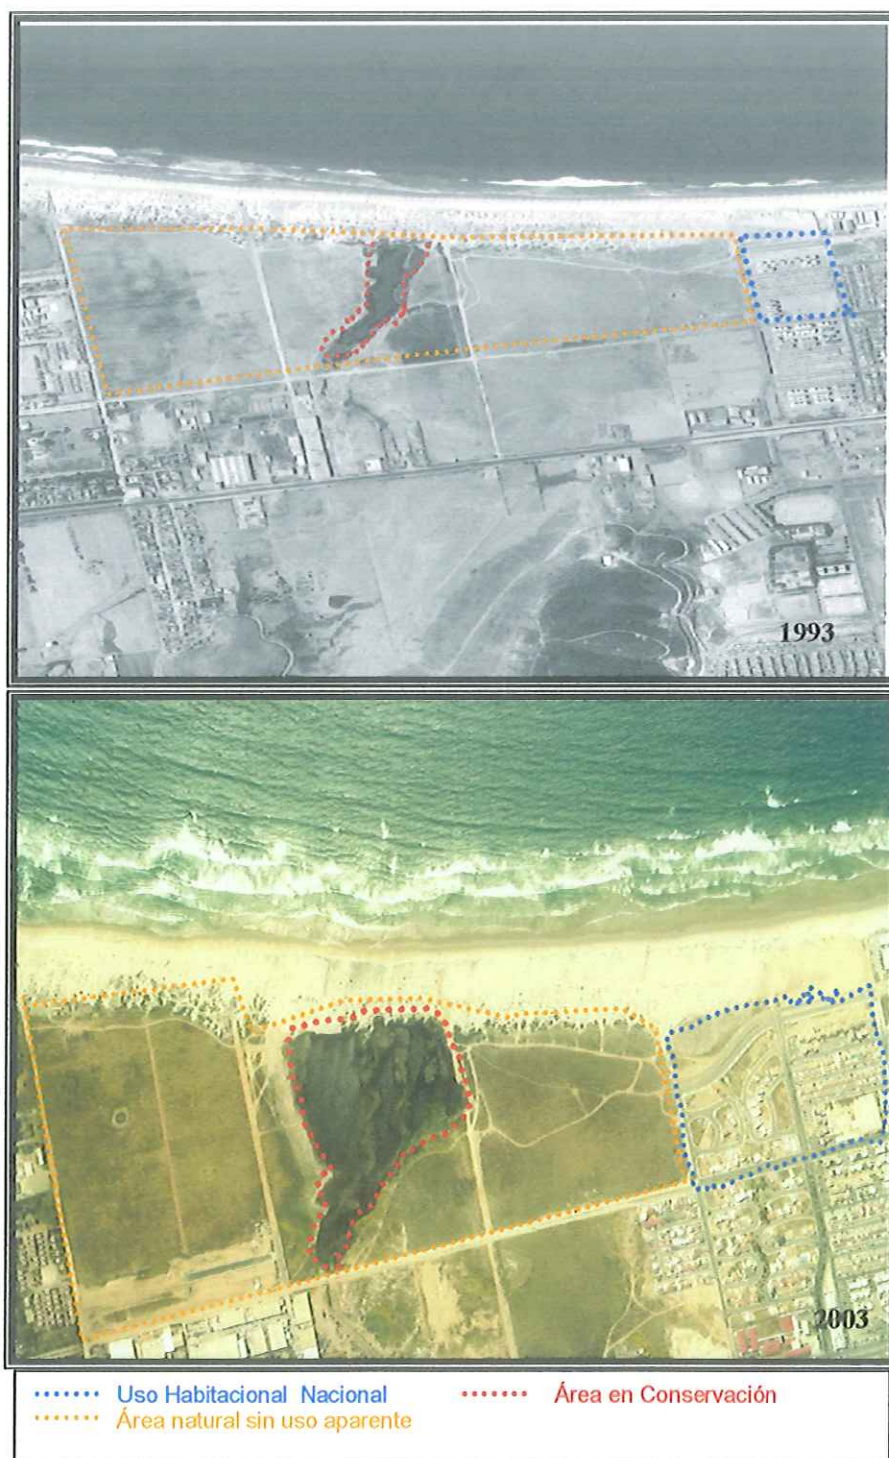
**Figura 11.** Cambios tendenciales para la zona 3.

Esta zona tiene un uso habitacional nacional de alta densidad, que se ha incrementado considerablemente (Zona 3, Anexo III). Las áreas naturales sin uso aparente, así como áreas en conservación, están predestinadas a sufrir alteraciones en el paisaje y perderse por el uso habitacional (Fig. 11), actualmente ya se observan fragmentados partes de estos predios, por lo que serán lotificados en un futuro no muy lejano.

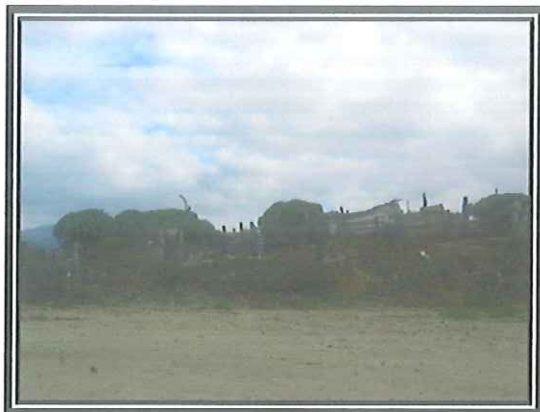
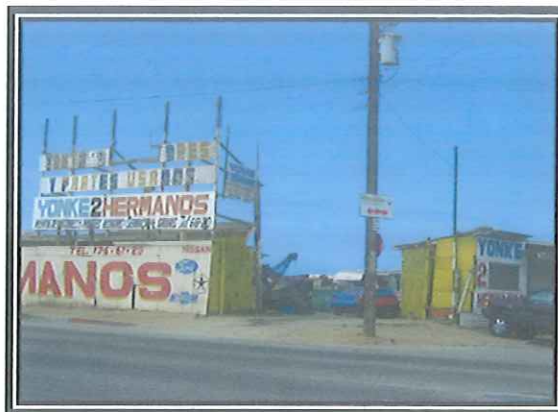
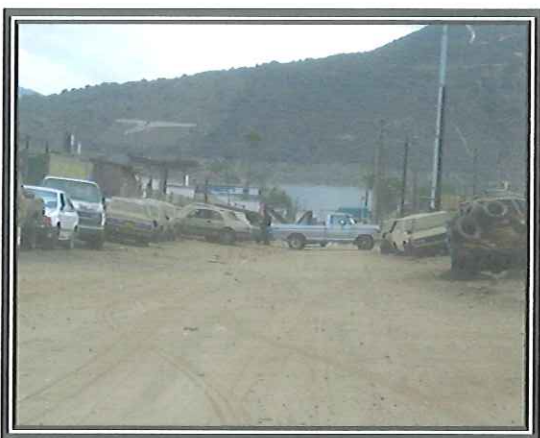
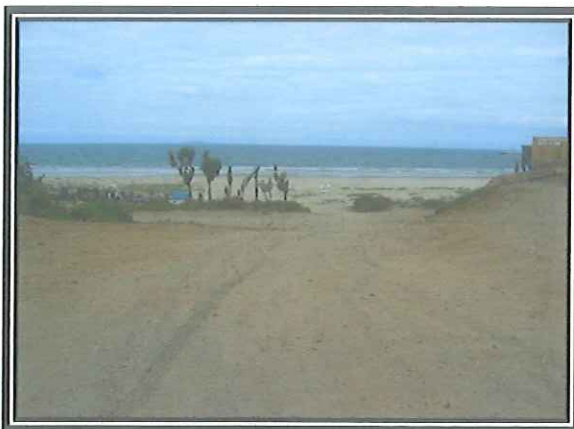
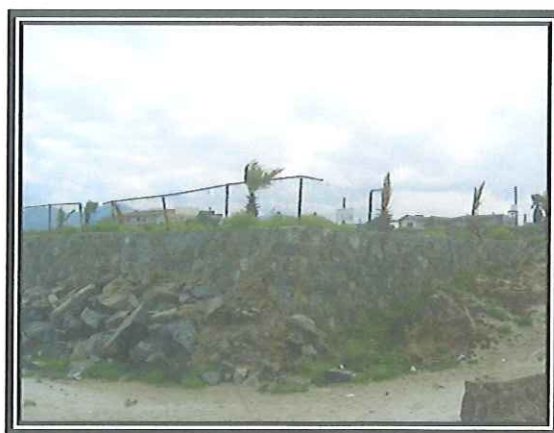
**FOTO 1. Zona I:** a) Área de asentamientos humanos irregulares; b) Comercio de Yonkes (deshuesaderos); c) Calles de acceso a los Yonkes con autos abandonados; d) Terracería de acceso a Playa El Gallo (calle Estancia); e) Enrocamiento del lado Norte del Restaurant-Bar Cueva de los Tigres.

El límite sur se caracteriza por tener una mezcla de diferente uso de suelo, en donde también hay residentes locales y extranjeros que cuentan con todos los servicios (Fig. 3, cuadro azul grande). En este límite se encuentra el único enrocamiento de la zona que muestra cierto deterioro por los procesos erosivos marinos (Foto 1e, Anexo II).

Los establecimientos comerciales, mismos que se concentran a las orillas de la Ave. Pedro Loyola, se caracterizan por ser en su mayoría comercios de autopartes (Foto 1.b, Anexo II). Estos ocasionan un panorama desordenado y un factor contaminante, tanto visual como al medio ambiente costero, ya que incluso dejan autos inservibles abandonados por periodos largos de tiempo en lotes aledaños, los cuales se van desbaratando y son distribuidos los fragmentos en los diferentes baldíos, así como por las vías de acceso, brechas y veredas (Foto 1.c, Anexo II).

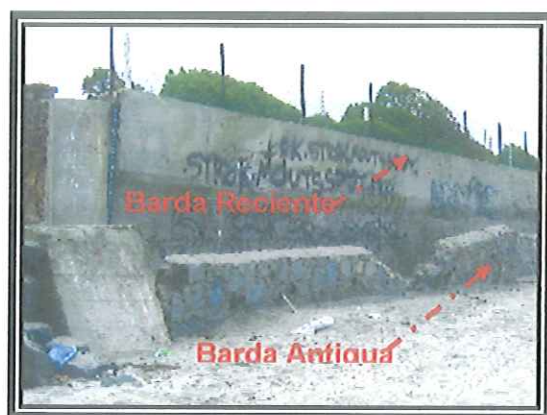
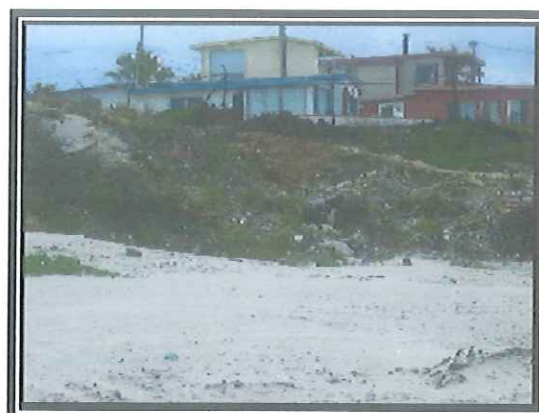
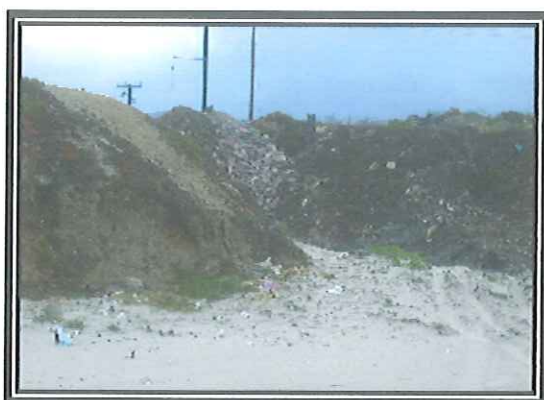
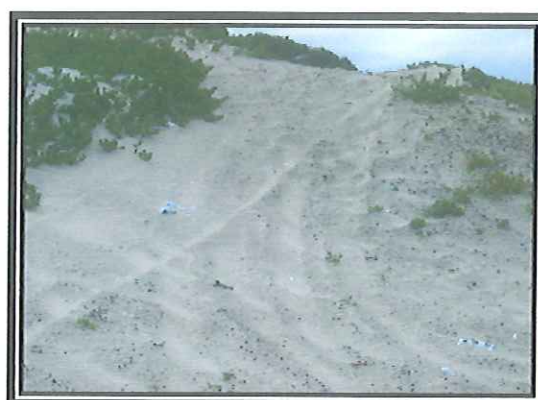
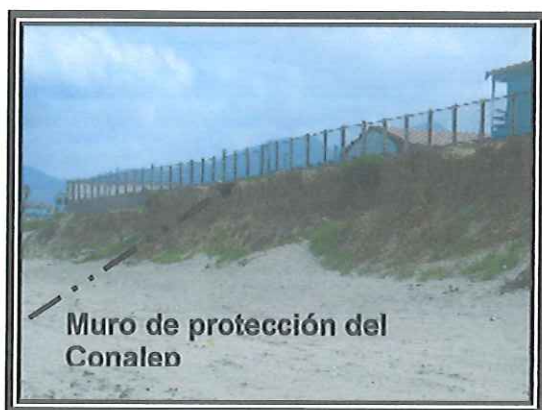
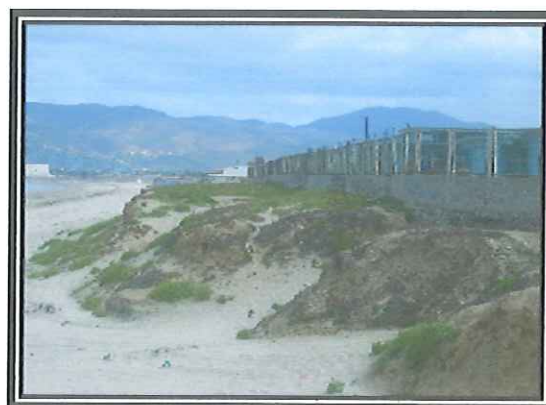
**FOTO 2.** Zona II: a) Muros de protección en el límite de la playa con los daños por procesos erosivos; b) Vista en el lado Sur del hotel Joya Mar con erosión del cantil; c) Dunas estabilizadas con deterioro y escombros; d) Dunas que muestran el tráfico de vehículos motorizados; e) Barda de protección sobre el cantil erosionado del Conalep; f) Parte Sur de la barda del Conalep y vista de la parte superior del cantil erosionado.

En la parte media de la franja litoral y en donde también se encuentran desarrollos habitacionales (casas y hoteles), la parte del cantil ha sido afectada por los procesos erosivos naturales y principalmente por el efecto antropogénico. Aunque actualmente se ha estabilizado el cantil, es evidente que en su límite tiran basura y escombros, así como está siendo modificado por el tráfico de vehículos que bajan a la playa (Foto 2c y 2d, Anexo II).

Las zonas residenciales sobre el límite Norte de la franja costera, presentan muros de concreto con una altura promedio de 2.5 metros, como estructuras de protección. Dichas estructuras, están construidas sobre un campo de dunas, presentando un estado de deterioro por evidentes problemas erosivos (fracturamiento, bloques caídos y derrumbes) (Foto 2.a, Anexo II).

En la parte central de la zona, se observa un campo de dunas ya estabilizado, el cual se localiza en la parte posterior del hotel denominado "Joya Mar". Esta parte se encuentra dañada por no contar con señalamientos adecuados, los cuales prohíban el vertimiento de escombros y basura sólida en general (Foto 2.b y 2c, Anexo II). Hacia en Sur, frente a la zona habitacional extranjera, se presenta un campo de dunas con una altura promedio de 2.4 metros, el cual presenta algunos parches de vegetación. Es posible percibir en ciertos puntos, el constante tráfico de motocicletas, causando un daño inevitable a la estabilidad de las dunas y vegetación acompañante (Foto 2.d, Anexo II).

En el límite Sur de la esta zona, se observa la barda de la escuela técnica Conalep, la cual muestra señales de danos ocasionados posiblemente por procesos erosivos (Foto 2.e). El cantil sobre el cual se encuentran las instalaciones del Conalep, muestra algunos parches de vegetación natural, así como evidencias de erosión subaérea (Foto 2.f, Anexo II). La basura en esta porción se identifica como vidrios, plásticos, cartón, papel y basura orgánica.

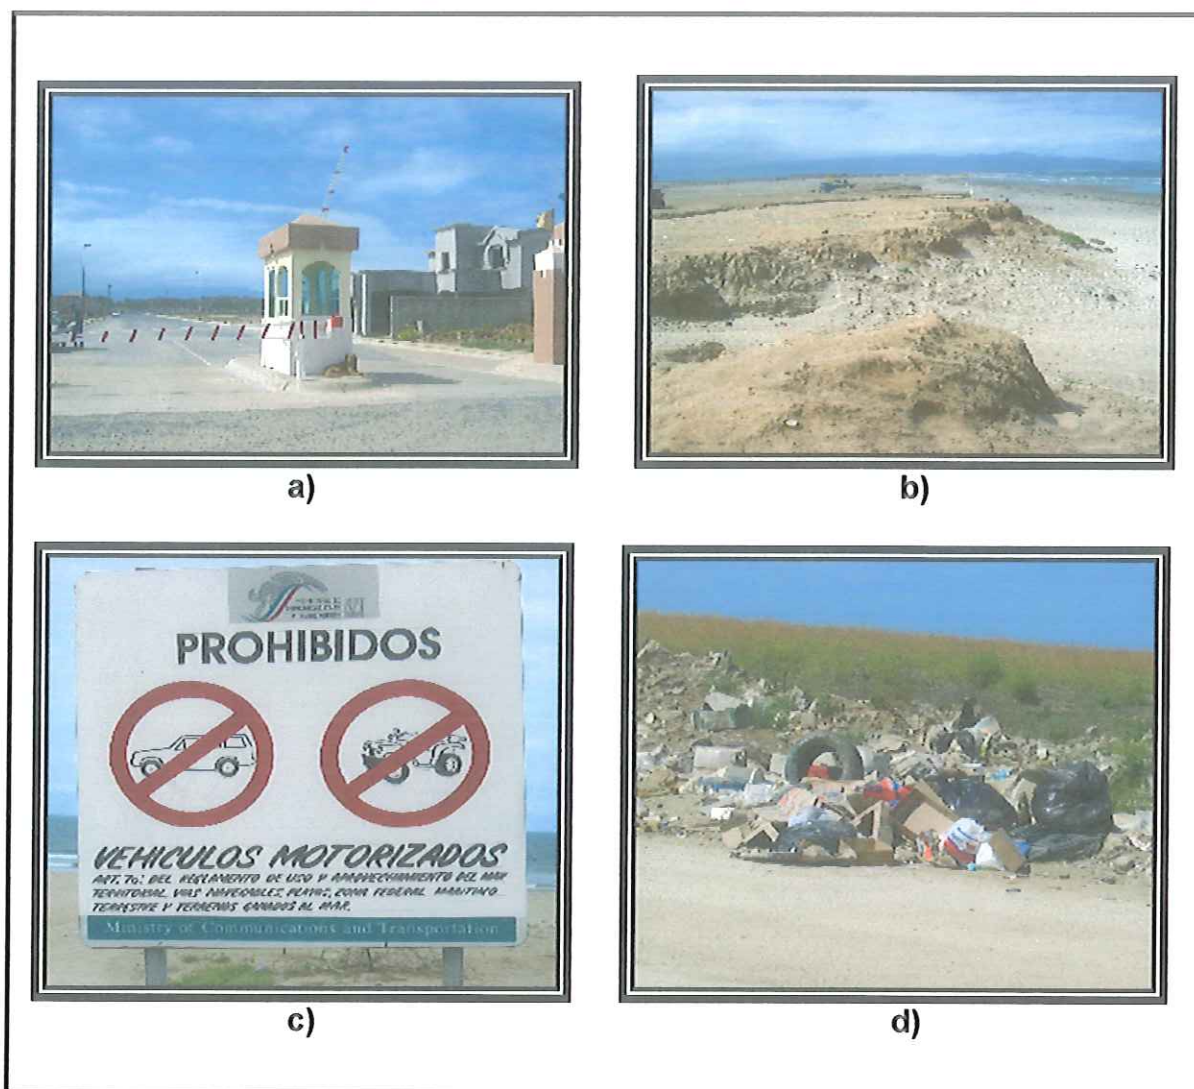
**FOTO 3.** Zona III: a) Cantiles erosionados del límite Norte; b) Fraccionamiento "Rincón del Mar" en el límite Sur; c) Señalamientos que prohíben el acceso de vehículos a la playa; d) Acumulación de basura en el camino de acceso (terracería) a la "Lagunita".

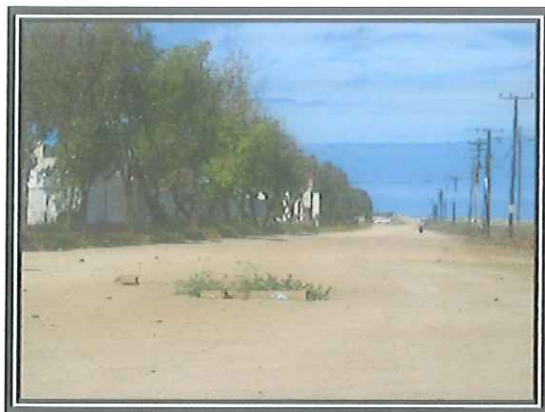
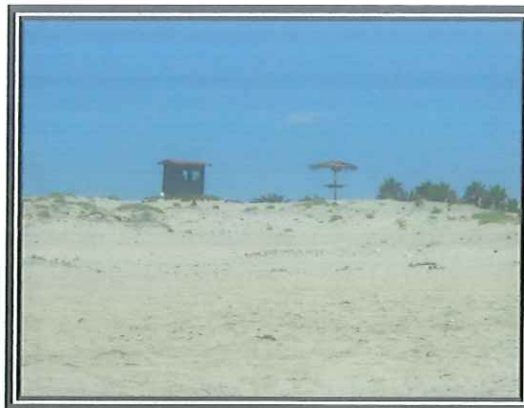
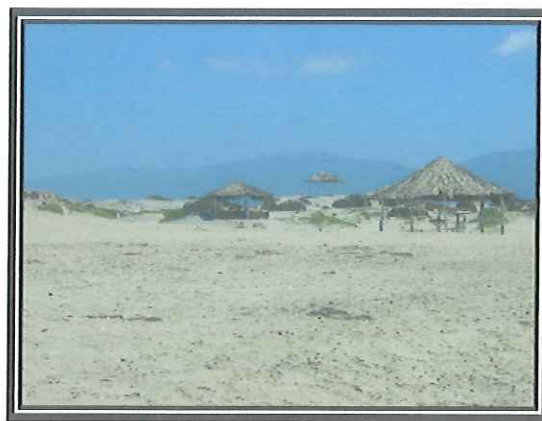
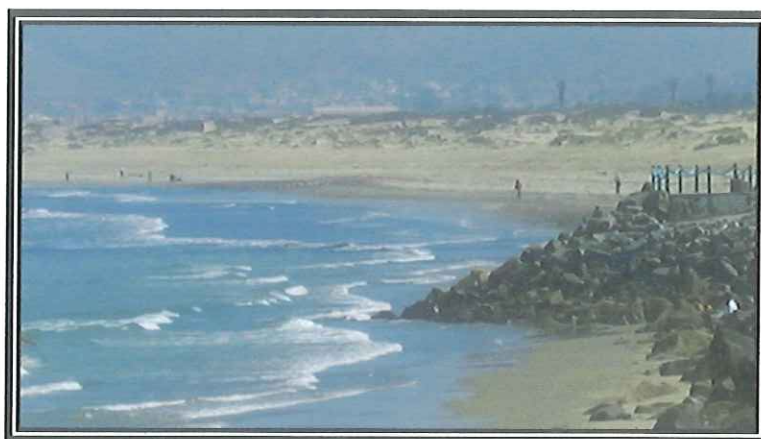
**FOTO 5.** Campo militar El Ciprés que corresponde a la Zona IV: a) Calle Westman en límite Norte; b) y c) Franja litoral del campo de dunas, d) Vista del límite Sur del campo de dunas con el primer enrocamiento de Playa Corona.

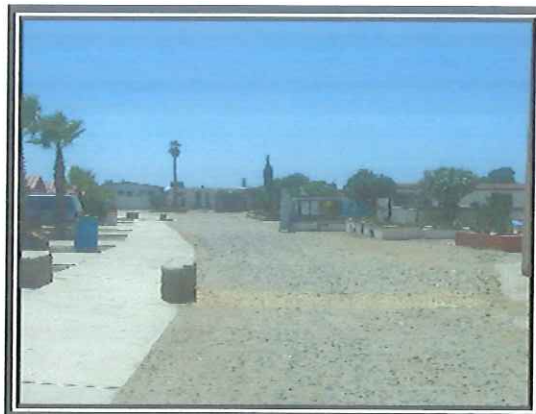
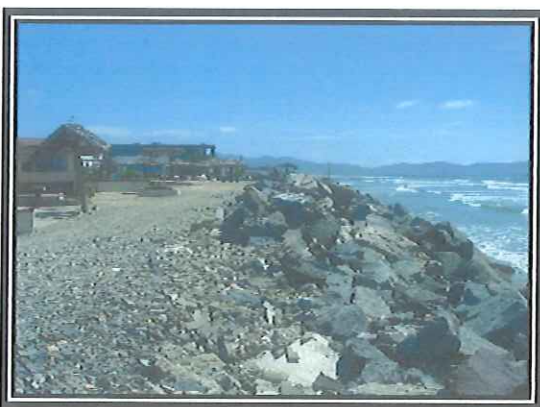
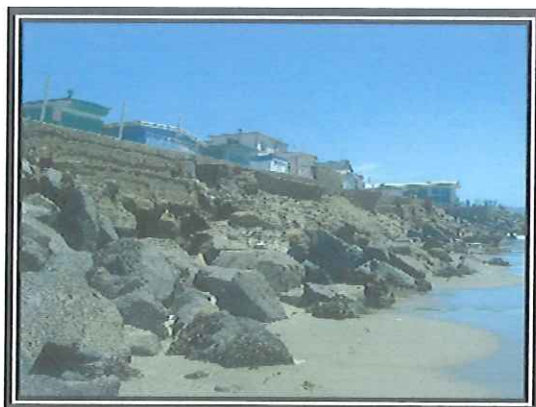
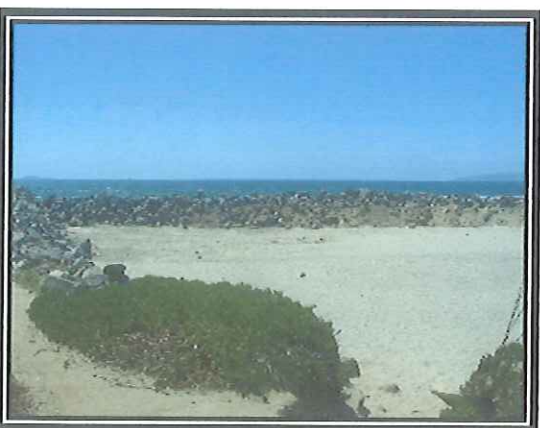
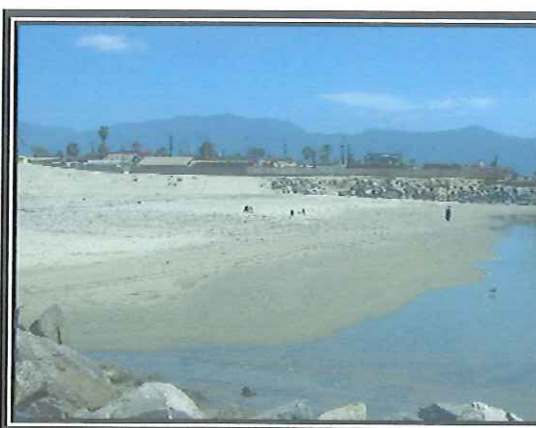
**FOTO 6. ZONA V:** a) Franja costera de la zona residencial Playa Corona; b) Acceso a la parte habitacional de Playa Nueva España; c) Enrocamiento de Playa Monalisa; d) Enrocamiento de playa Corona con elementos desplazados; e) Playa cerrada en invierno del 2003 para evitar la invasión del mar; f) Playa semi – cerrada en Monalisa, límite Sur.
