## **SISTEMA PASIVO PARA REDUCIR LOS EFECTOS DE HUMEDAD EN VIVIENDAS DE INTERÉS SOCIAL EN CLIMA MEDITERRÁNEO**

***T E S I S***

**ENSENADA, BAJA CALIFORNIA, JUNIO 2022**

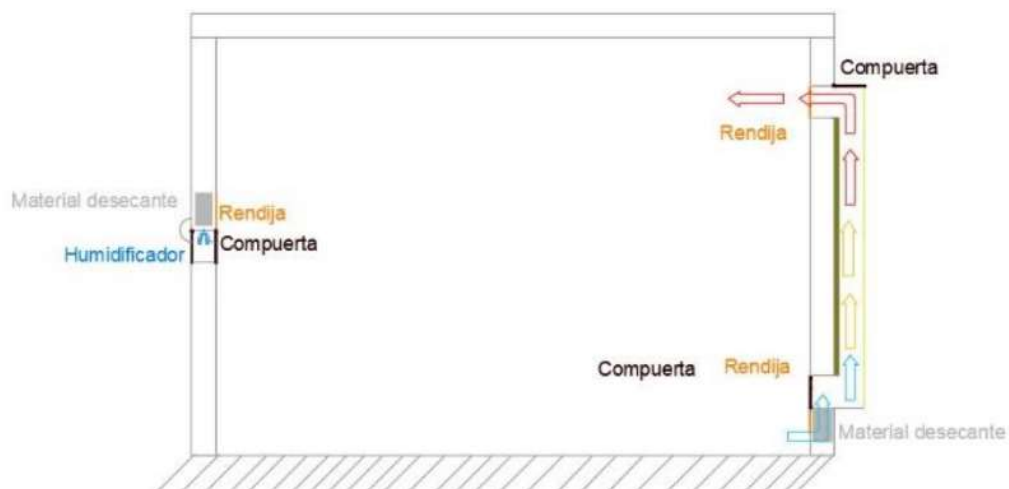
**Figura 11**

Hernández-Gómez *et al.* (2018) proponen un sistema pasivo automatizado para el acondicionamiento del aire en casa habitación, mediante el uso de muro trombe y material desecante para deshumidificar (Figura 11). El sistema consiste en el uso de compuertas, controladas por arduinos que, mediante una red inalámbrica de sensores, realiza el monitoreo de las condiciones de temperatura y humedad lo que permite el flujo de aire hacia el contenedor del material desecante, con la finalidad de automatizar la regulación de la temperatura y humedad en el interior a lo largo del año. Los resultados se enfocan en la reducción del consumo de energía eléctrica, manteniendo condiciones higrotérmicas cercanas al confort.

*Esquema de sistema pasivo automatizado para acondicionamiento*

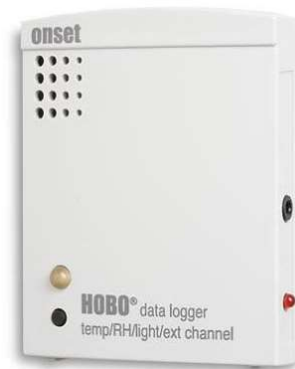
**Figura 28**

El equipo utilizado para monitorear las condiciones ambientales consistió en sensores marca ONSET modelo HOB0 U12-012 (Figura 28) que permiten medir variables requeridas para el experimento como humedad relativa, temperatura e intensidad de luz. Los sensores se ubicaron en los espacios críticos respecto a la humedad: cocina, baño y recámara, y uno externo para control (Figura 29). Para la colocación se consideró que los dispositivos quedaran fuera del alcance de los usuarios, para que no interfirieran con sus actividades cotidianas y con el uso regular del espacio. Además, se tomó en cuenta la inspección visual, para determinar las áreas de mayor afectación por moho, siendo estas las cercanas a la cubierta y el muro hacia el exterior.

*Equipo de monitoreo. Datalogger*

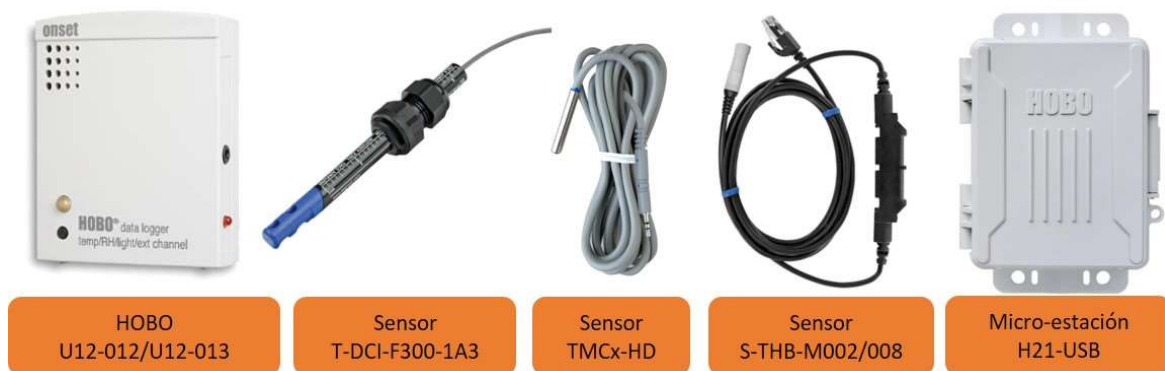
**Figura 32**

Como variables de la investigación se consideraron variables dependientes las condiciones de humedad relativa, temperatura, ventilación e iluminación natural en los espacios interiores; y como variables independientes, las dimensiones correspondientes al sistema pasivo: longitud, profundidad y diámetro, para el caso del intercambiador de calor, y longitud, ancho, espesor e inclinación, para la chimenea solar. La recolección de información se realizó mediante instrumentos cualitativos y cuantitativos; cuestionarios, para determinar los síntomas visibles que se relacionan con las variables establecidas, conocer las condiciones de uso del objeto de estudio y los factores que pueden afectar la validez de la investigación. Los instrumentos cuantitativos, se refieren a los equipos de monitoreo de las variables ambientales, los cuales consisten en los llamados datalogger o registradores de datos, se utilizó el sensor marca Onset modelo U12-012 y U12-013 para medir las variables de humedad relativa, temperatura del aire e intensidad de luz; también se utilizaron sensores de velocidad de aire marca Onset modelo T-DCI-F300-1A3, sensores T-DCI-F300-1A3MCx-HD para medir la temperatura de suelo, sondas marca Onset modelo S-THB-M002/008 para medir temperatura y humedad relativa en ductos y la micro-estación marca Onset modelo H21-USB para registrar la información (Figura 32).

*Instrumentos de medición utilizados en el arreglo experimental.*

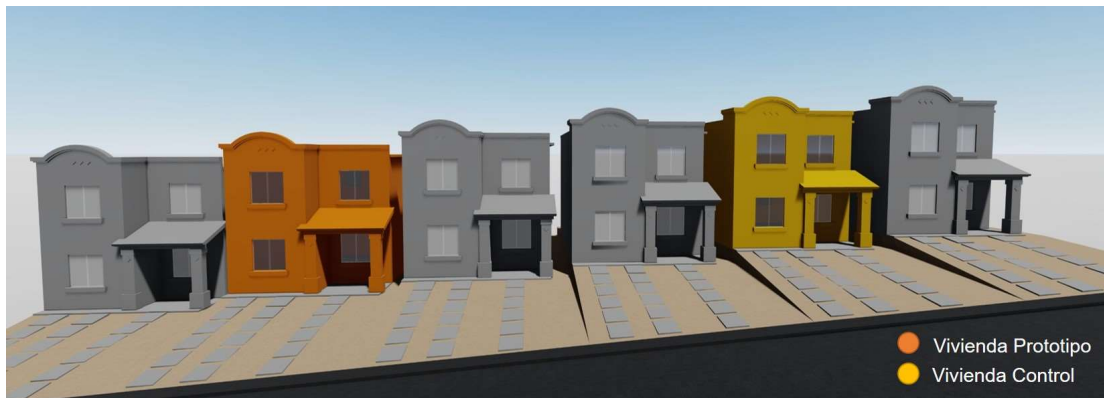
**Figura 36**

*Viviendas de estudio.*

*Nota.* Ubicación de la vivienda de control respecto a la vivienda prototipo.

De éste, a partir de las facilidades de acceso y la proximidad con la autora de este documento para el control, vigilancia y resguardo del sistema propuesto, se eligieron dos viviendas con características físicas y de operación similares: orientación, altitud, colindancias, volumetría, sistema constructivo, color, alturas, superficie construida, distribución de espacios, funcionalidad, acabados, cantidad de usuarios, horario ocupacional, etc. a fin de emplear una de ellas como prototipo de control y otra como prototipo experimental (Figura 36).

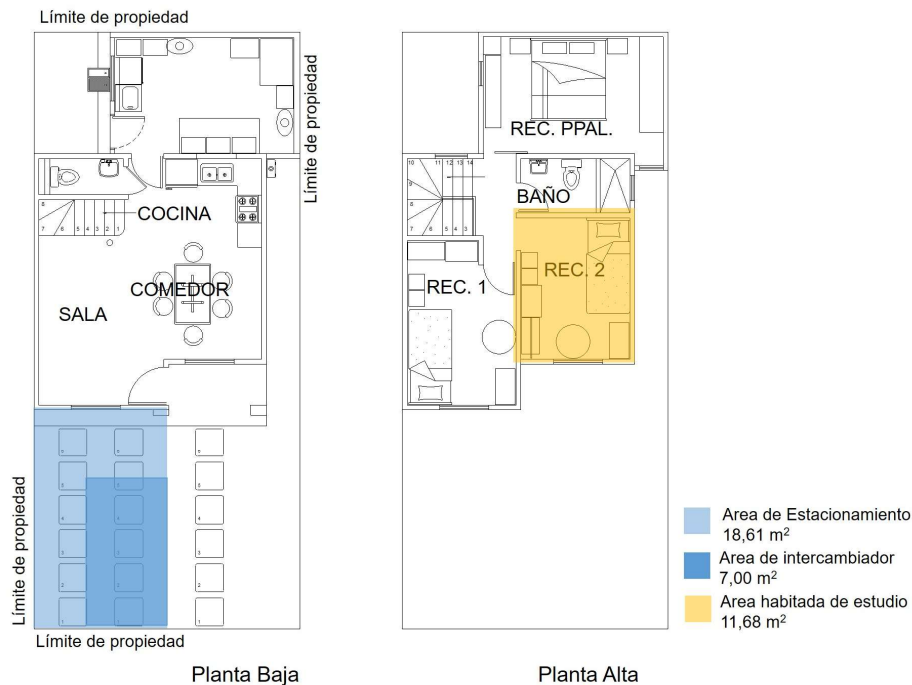
**Figura 39**

*Áreas de estudio en vivienda prototipo IC/CS-01.*

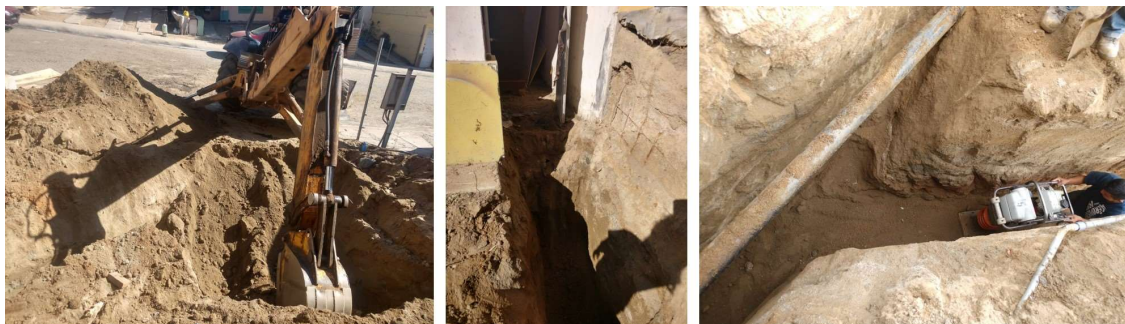
## Figura 42

La excavación se realizó mediante equipo mecánico con retroexcavadora con pala de 0,60 m; el material excavado fue granito. Por limitaciones en el terreno y el alcance máximo de la retroexcavadora, la excavación llegó hasta el límite de la vivienda, antes del pasillo de servicio. El fondo de la excavación se compactó con bailarina, mientras que el relleno cada 20 cm se hizo de manera manual, así como la compactación de cada capa hasta llegar a un nivel de 1,00 m lo que permitió utilizar bailarina sin dañar la tubería instalada (Figura 42).

*Proceso de excavación.*

*Nota. Izquierda. Excavación por medios mecánicos. Centro. Excavación en zona de pasillo. Derecha.*

Proceso de compactación mecánica

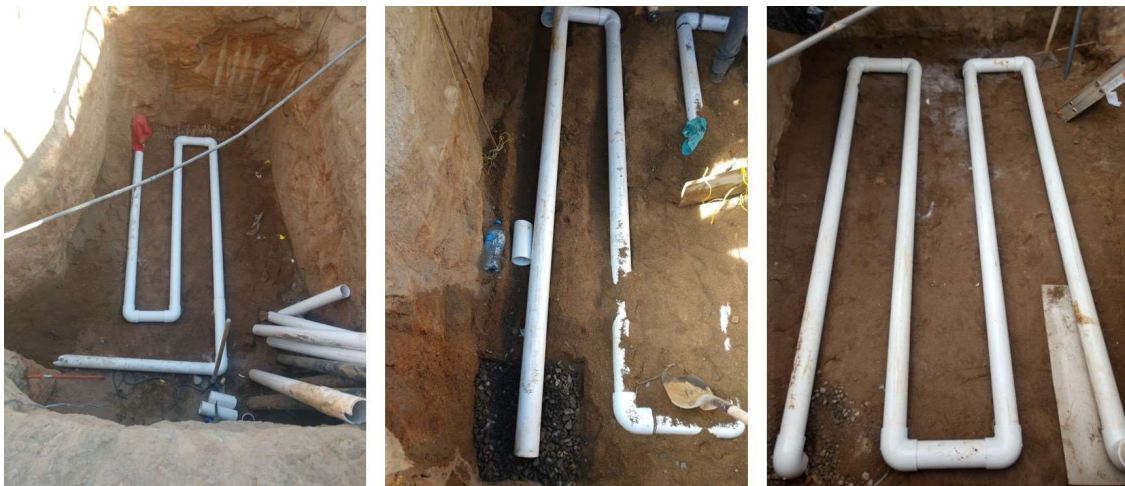
## Figura 43

El intercambiador de calor es un sistema de serpentín, en tres niveles, de circuito abierto, construido a base de tubería de PVC de 0,10 m. Los tres niveles del intercambiador se encuentran a cada 0,50 m de separación entre cada uno, ubicando el primer nivel a 1,50 m de profundidad, por lo que los dos niveles restantes quedaron a la profundidad de 2,00 y 2,50 m, respectivamente (Figura 43).

*Construcción de intercambiador.*

*Nota. Intercambiador a tres profundidades: izq. A 2,50 m. centro. A 2,00 m. der. A 1,50 m.*

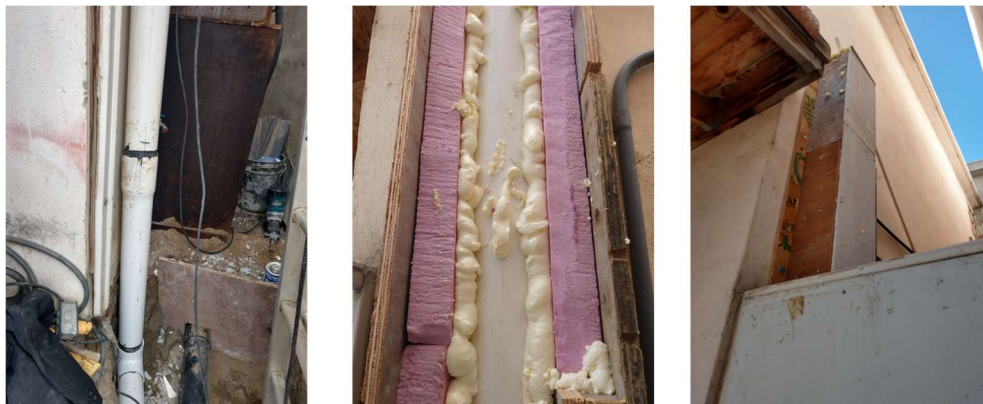
*Intercambiador de calor - trayecto vertical.*

*Nota.* Izquierda. Ducto vertical sin aislar. Centro. Ducto con sistema de aislamiento. Derecha. Cajillo de triplay para protección

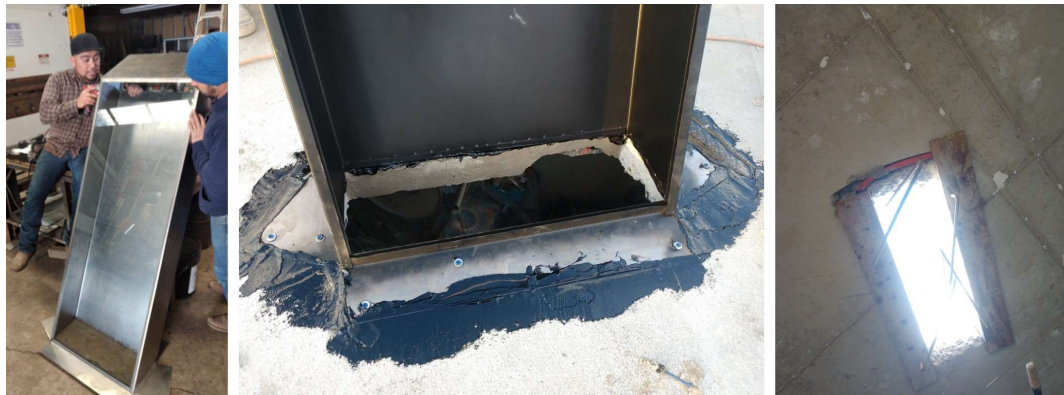
**Figura 47**

La chimenea solar se fabricó con lámina negra calibre 18 doblada para evitar, en la medida de lo posible, puntos de infiltración. La finalidad de utilizar dicho material se debió a que tiene la facilidad de ser pintado, acabado necesario para el funcionamiento de la chimenea. En la parte inferior de la chimenea se le colocaron cuatro cejas para poder fijarla a la cubierta, además, la parte superior se diseñó de tal manera, que tuviera protección contra la lluvia, dejando la abertura de salida en posición vertical. La abertura se generó lo más céntrico posible de la cubierta, con el fin de evitar dañar elementos estructurales e instalaciones eléctricas, y se realizó con bafer con una dimensión de 0,20 x 0,60 m (Figura 47).

*Construcción de chimenea solar.*

*Nota. Izquierda. Construcción de chimenea solar. Centro. Instalación de chimenea solar en cubierta.*

*Derecha. Abertura en cubierta.*

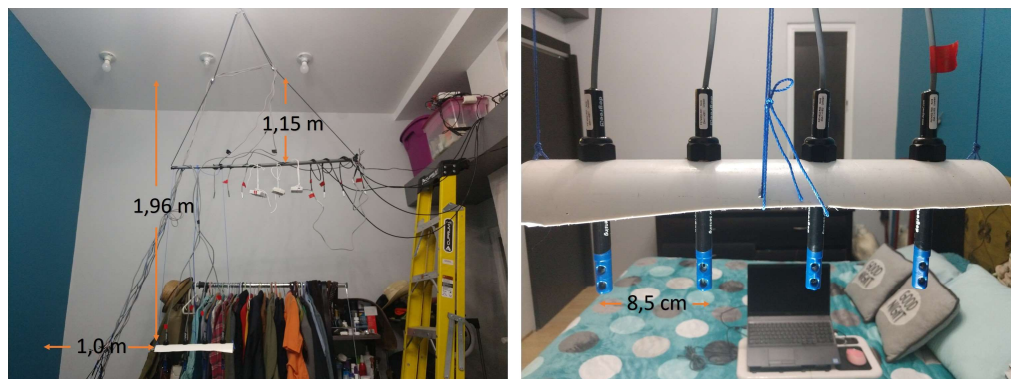
**Figura 50**

El proceso consistió en la colocación de los sensores en un mismo espacio y con las mismas condiciones ambientales; por las características del espacio disponible para realizar dicho proceso, los instrumentos no se pudieron colocar al centro geométrico del espacio, sin embargo, se procuró que quedaran separados de las superficies de muro por lo menos 1,0 m. La distancia de los sensores S-TBH, TMCx-HD y los data loggers HOBO U-12-012 y 013 al nivel de piso terminado fue de 2,15 m y al techo fue de 1,15 m, y para los sensores T-DCI-F300-1A3 la altura con respecto al nivel de piso terminado fue de 1,35 m, la separación del primer sensor con respecto al muro fue de 1,0 m y la separación entre ellos de 8,5 cm (Figura 50). El periodo de registro se programó a cada diez minutos y se llevó a cabo por 24 horas. Con dichas especificaciones se cumplió con la normativa ISO 7726 referente a las características de instalación de instrumentos de medición.

*Proceso de diagnóstico de instrumentos.*

*Nota. Izquierda. Separación y alturas de sensores. Derecha. Separación entre sensores de viento*

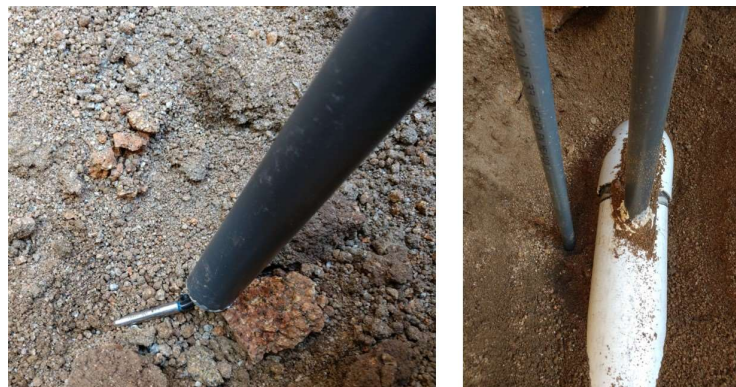
**Figura 56**

Por su parte, los sensores de temperatura de suelo se colocaron próximos a los sensores higrotérmicos del ducto (Figura 56), a efecto de contar con un referente asertivo respecto a ambas lecturas, con excepción del correspondiente a la profundidad de 1,5 m, el cual, por criterios de longitud del cable, se colocó en el mismo eje que los otros dos sensores.

*Detalles de instalación de sensores.*

*Nota.* Izquierda. Instalación de sensor de temperatura de suelo. Derecha. Sensor higrótérmico en ducto y de temperatura de suelo.

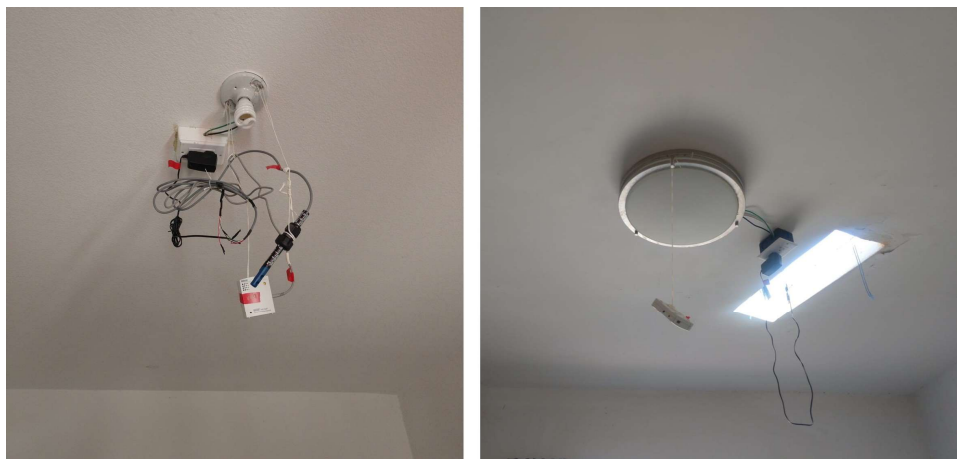
*Detalle de sensores en espacios habitados*

*Nota. Vivienda control. Derecha. Vivienda prototipo.*

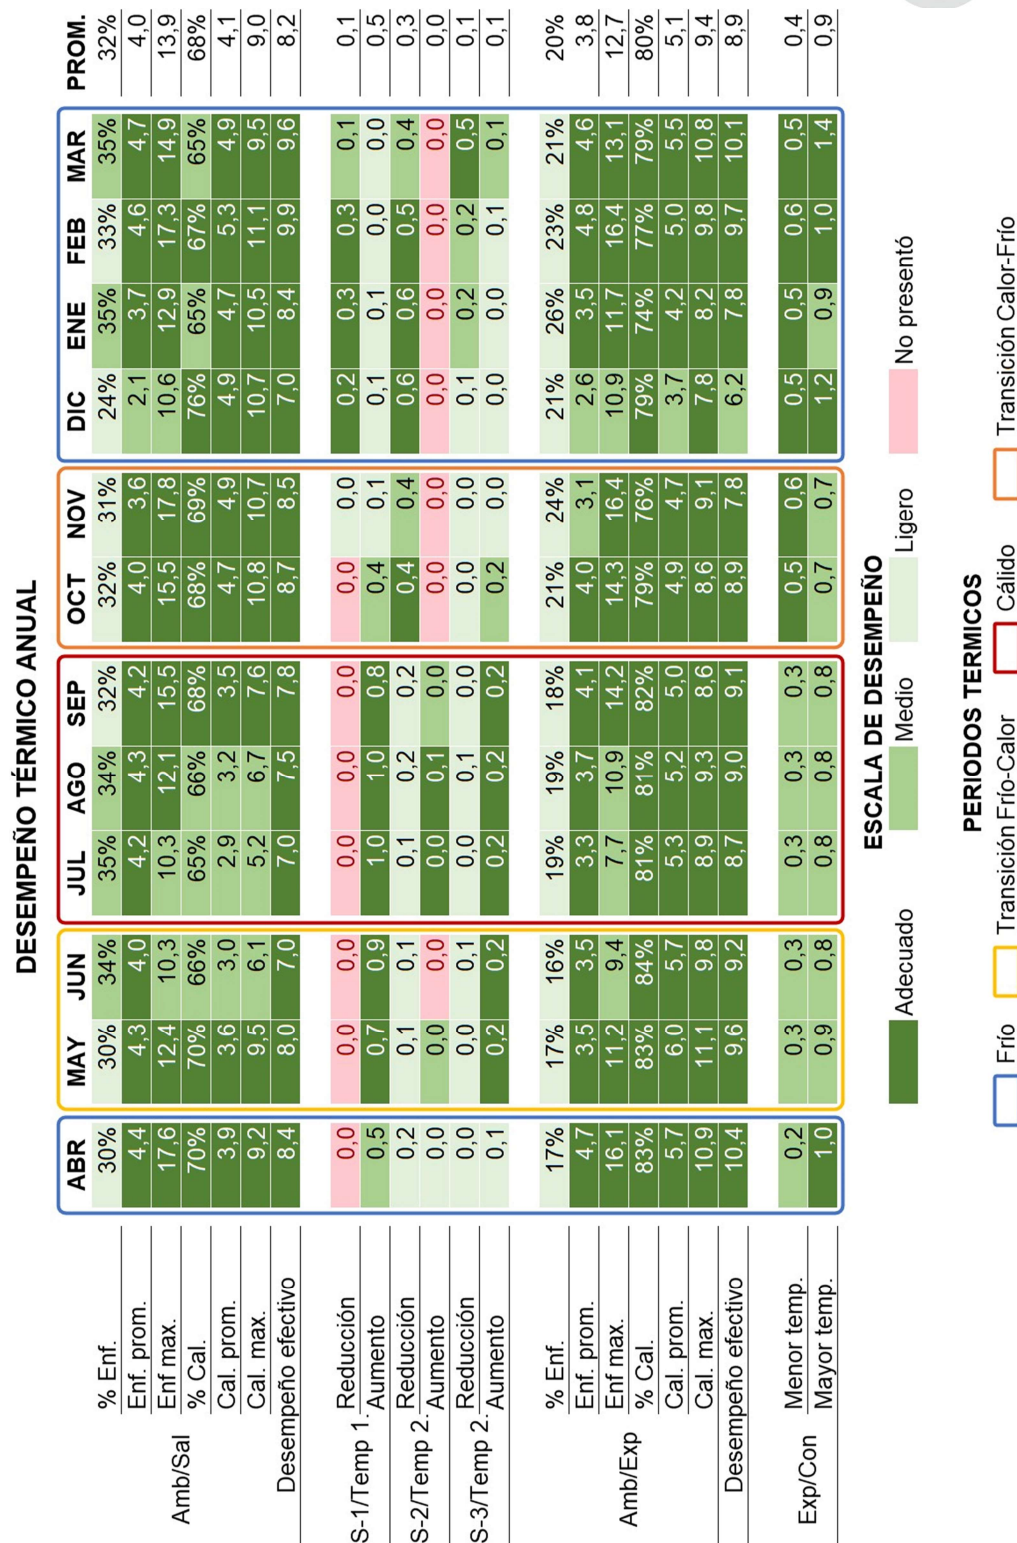
*Resumen del desempeño térmico anual.*

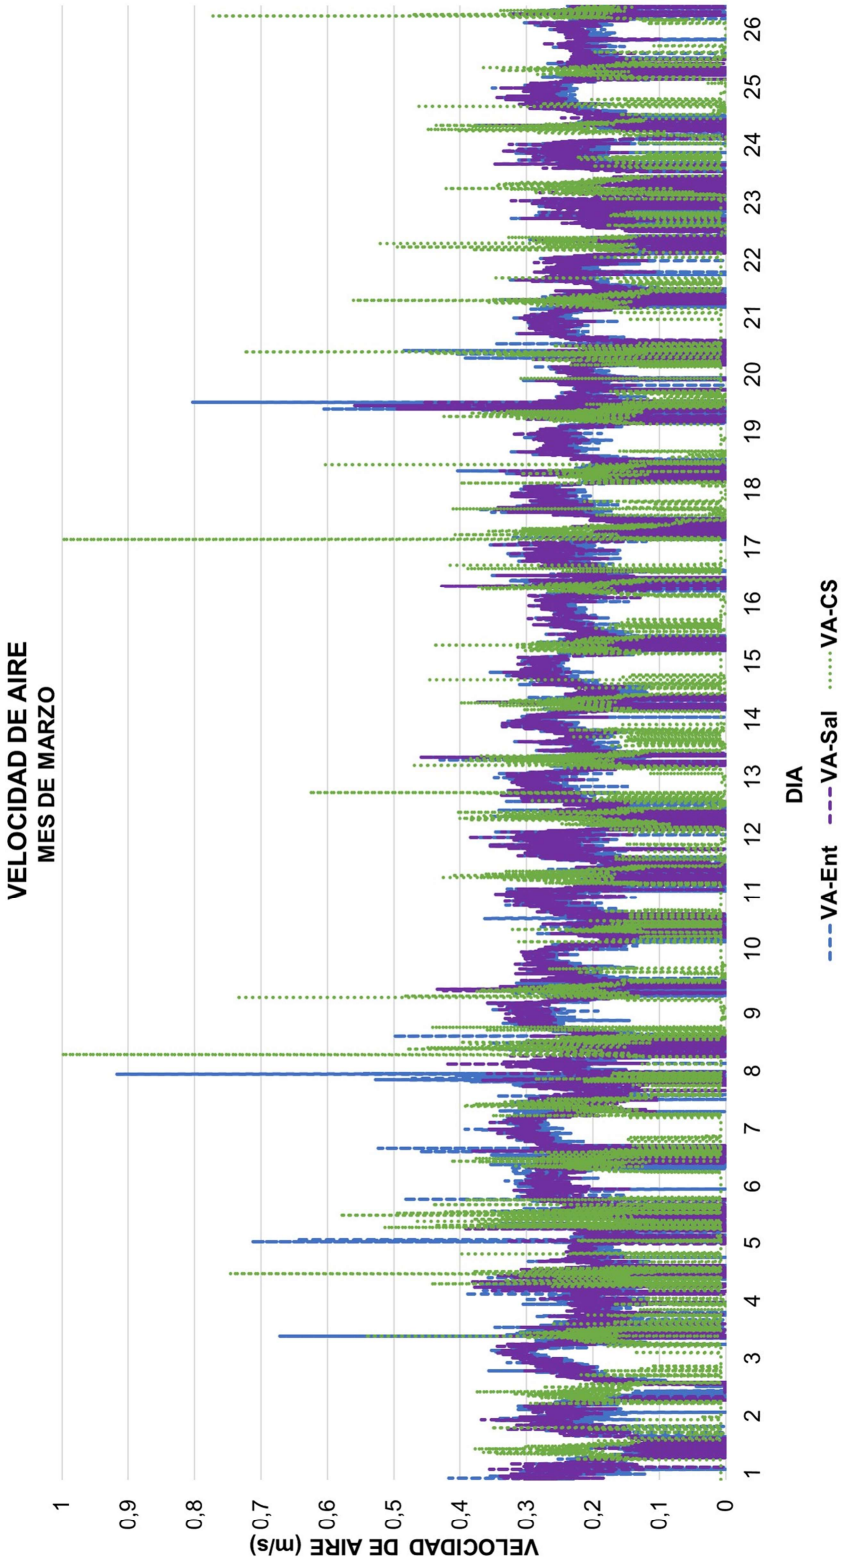
Figura C 14

Comportamiento de la velocidad del aire en marzo
