# UNIVERSIDAD AUTONOMA DE BAJA CALIFORNIA

FACULTAD DE CIENCIAS MARINAS

CUANTIFICACION DEL VOLUMEN DE SEDIMENTO  
DEPOSITADO FRENTE AL ROMPEOLAS  
(LADO NO PROTEGIDO)  
DEL PUERTO DE ENSENADA, B.C.

## TESIS

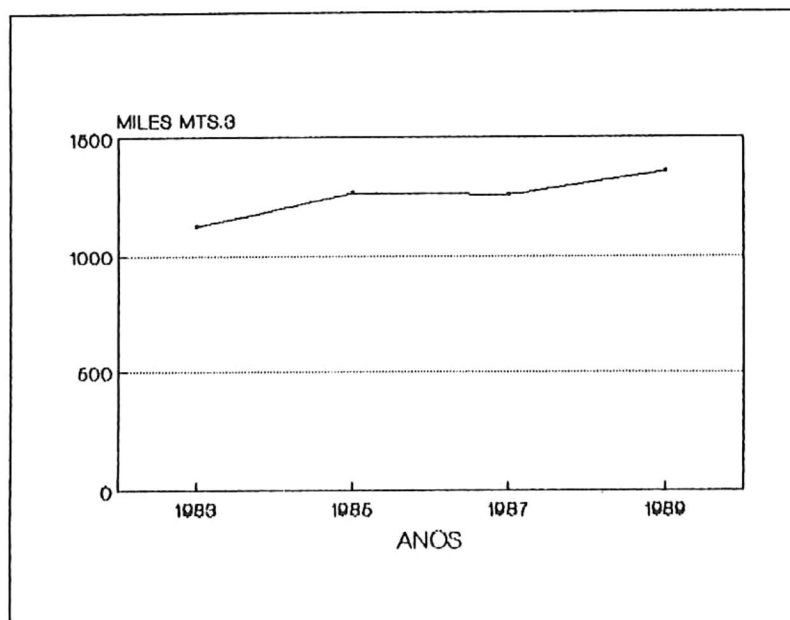
FIGURA 2.- Volumen de sedimento depositado en el área de estudio para los años analizados.

Como se puede observar en la figura 2 el volumen de sedimento depositado frente al rompeolas del Puerto en los años 1983, 1985, 1987 y 1989, tiende a un aumento a medida que transcurre el tiempo, llegándose a un máximo de  $1,354,665.8 \text{ m}^3$ . en el año 1989. Durante este lapso de 6 años se detectaron dos periodos depositacionales (1983-1985, 1987-1989) y uno erosional (1985-1987)(Figura 3), estos periodos pueden ser asociados a lo siguiente; durante el periodo de 1983-1985 se llevaron a cabo obras de extensión del rompeolas lo que provocó una mayor captación de sedimento, junto con esto, se tuvieron épocas de alta precipitación pluvial  $338 \text{ mm/año}$  en promedio (Anexo ). En el periodo 1985-1987 no se realizaron obras de prolongación del rompeolas y la razón de precipitación pluvial se mantuvo en el orden de  $282 \text{ mm/año}$  (Anexo ), la cual es baja al compararla con el periodo anterior. Como la cantidad de sedimento aportado a la zona por la corriente litoral disminuyó, esto provocó una disminución en el volumen de sedimento depositado frente a la estructura.

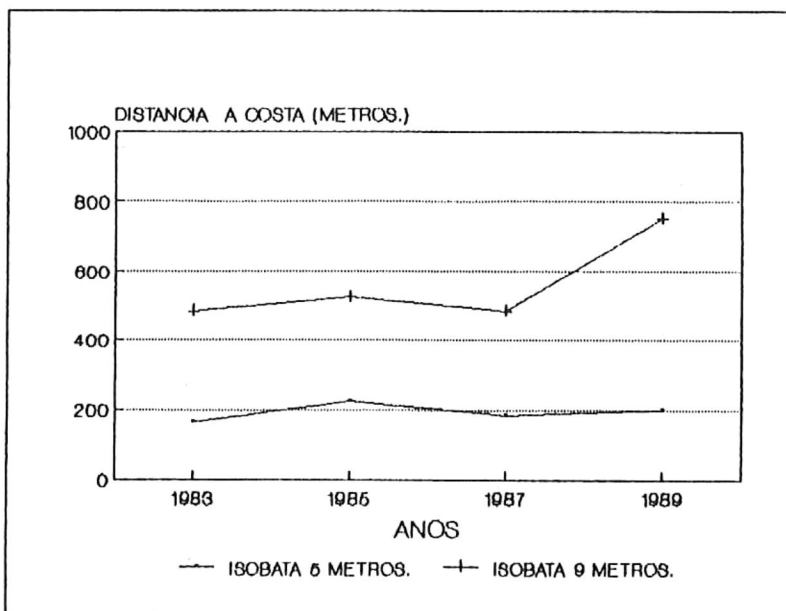
FIGURA 7.- Comportamiento de las Isobatas de 5 y 9 m en el Transecto 4.

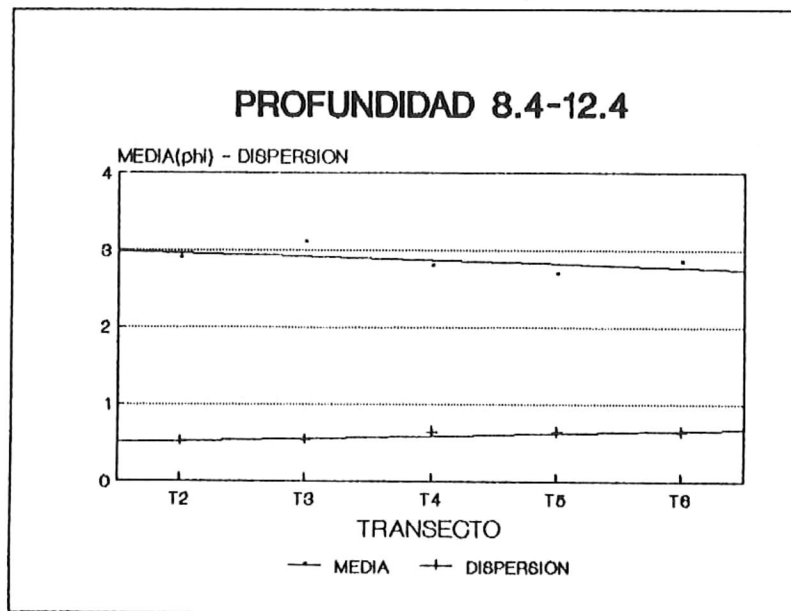
FIGURA 11.- Gráfica de Media vs. Coeficiente de Dispersión para las muestras tomadas entre 8.4-12.4 m de profundidad en los Transectos 2,3,4,5 y 6.

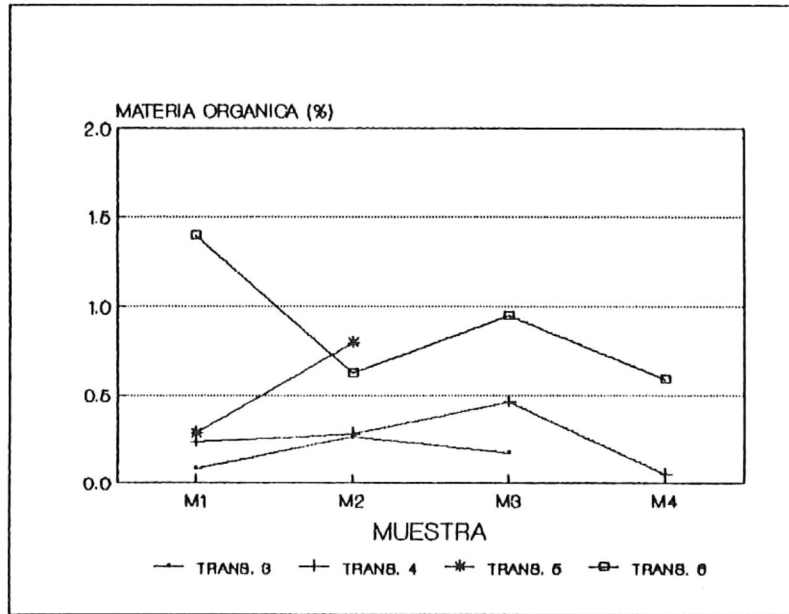
FIGURA 33.- Contenido de materia orgánica en las muestras analizadas para los Transectos 3,4,5 y 6.

FIGURA 34.- Contenido de materia orgánica en las muestras analizadas en los Transectos 7,8,9,10,11 y 12.

Analizando el contenido de materia orgánica en las muestras (Figura 33 a 34) no es posible establecer ningún tipo de tendencia con respecto a la línea de costa, en lo que respecta a los Transectos.
