**“EVALUACIÓN FRACTOGRÁFICA DE MATERIAL COMPUESTO DE FIBRA DE
VIDRIO Y MATRIZ FENÓLICA POR ELEMENTO FINITO DE APLICACIÓN
AEROSPACIAL”**

TESIS
PARA OBTENER EL GRADO DE MAESTRO EN CIENCIAS

Mexicali, B.C. Noviembre de 2021

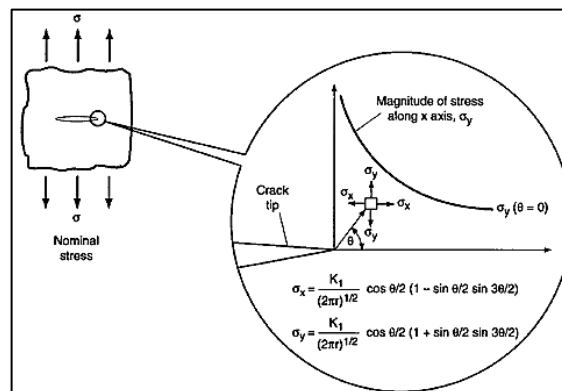
Figura 8. Distribución de esfuerzo cercano a la orilla a través de la grieta del espesor del plano. (W.T.Becker, 2002)

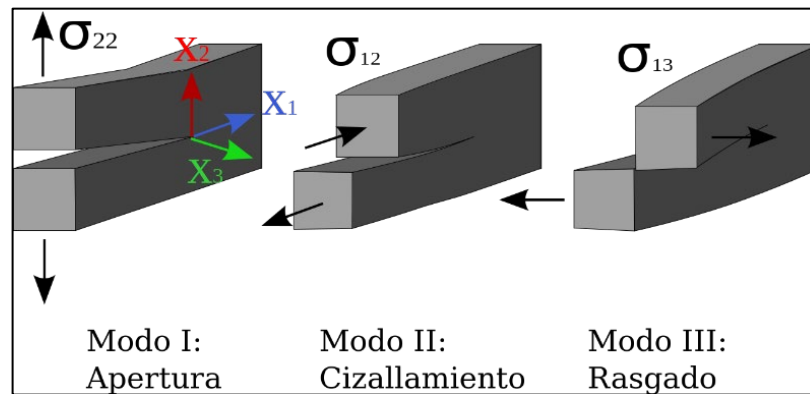
Figura 10. Ilustración de los modos de falla. Apertura, cizallamiento y rasgado. (Composite materials handbook, 2012)

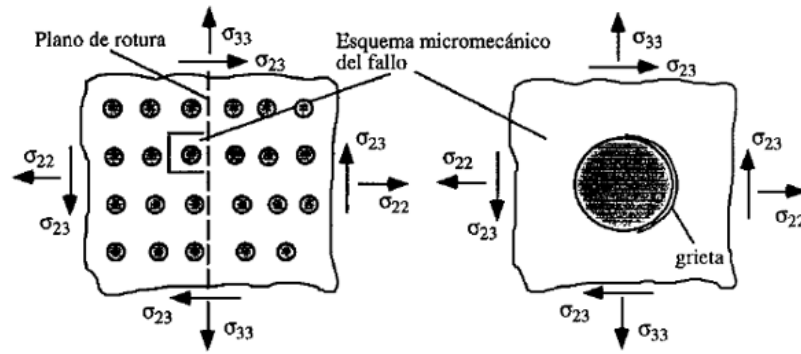
Figura 11. Implicaciones de asociar el fallo en un plano al vector tensión del plano. (F. & J.C., 2015)

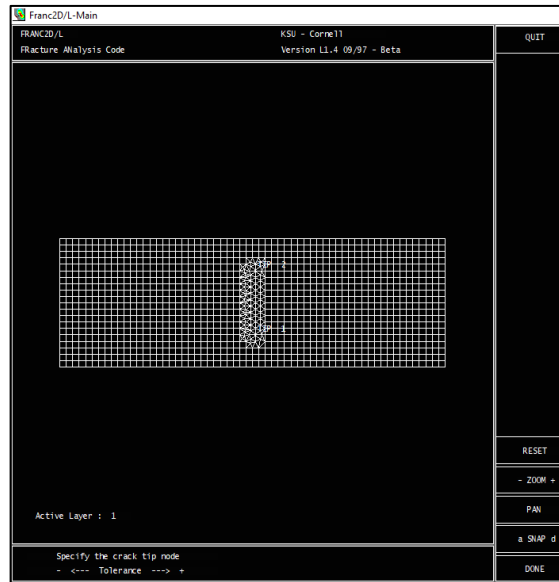
Figura 21. Factor de intensidad de esfuerzos en software Franc2DL.

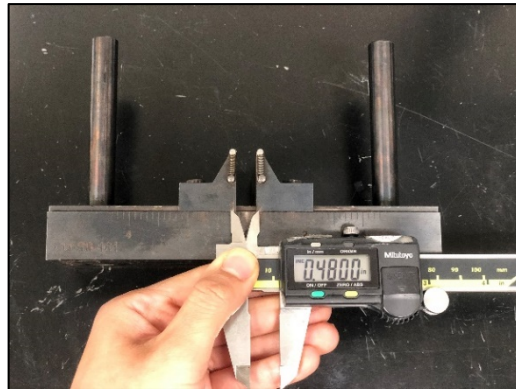
Figura 22. Longitud indicada con vernier entre 2 rodillos fijos, obteniendo un valor de “span” 1.22 cm [0.4800 in].

La distancia que es posicionada es equidistante con el punto medio que será el rodillo que se moviice de manera vertical ejerciendo la carga. La seguridad de sujeción es correspondiente a evitar un movimiento de longitud después de cada prueba, dado que esta distancia calculada, como se muestra en la figura 22, será utilizada para los 3 espesores distintos; 3, 5 y 12 capas de laminado. Esta decisión, ha sido requerida con base en el diámetro del rodillo medio para evitar un atrapamiento entre rodillos o distorsión. al existir una reducción de longitud entre rodillos.

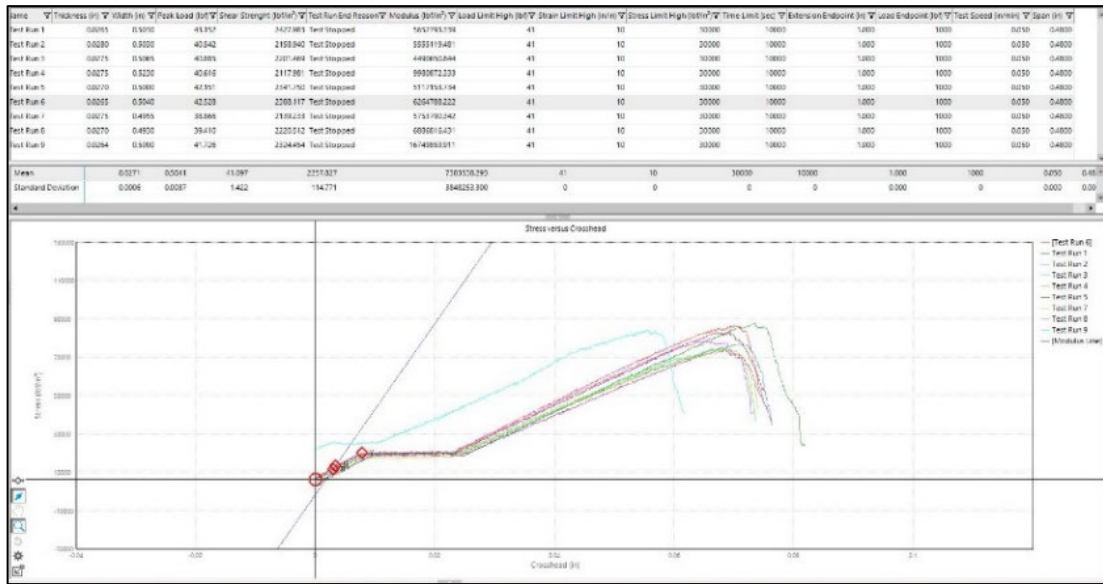
Figura 24. Gráfica de software MTS correspondiente a prueba SBS de 3 capas a la falla.

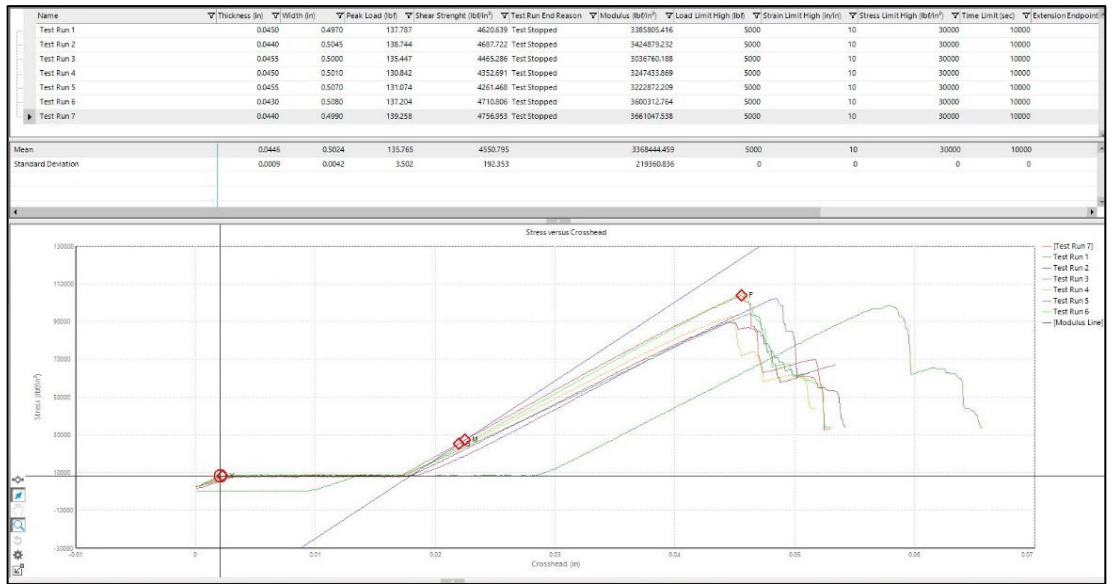
Figura 26. Gráfica de software MTS correspondiente a prueba SBS de 5 capas a la falla.

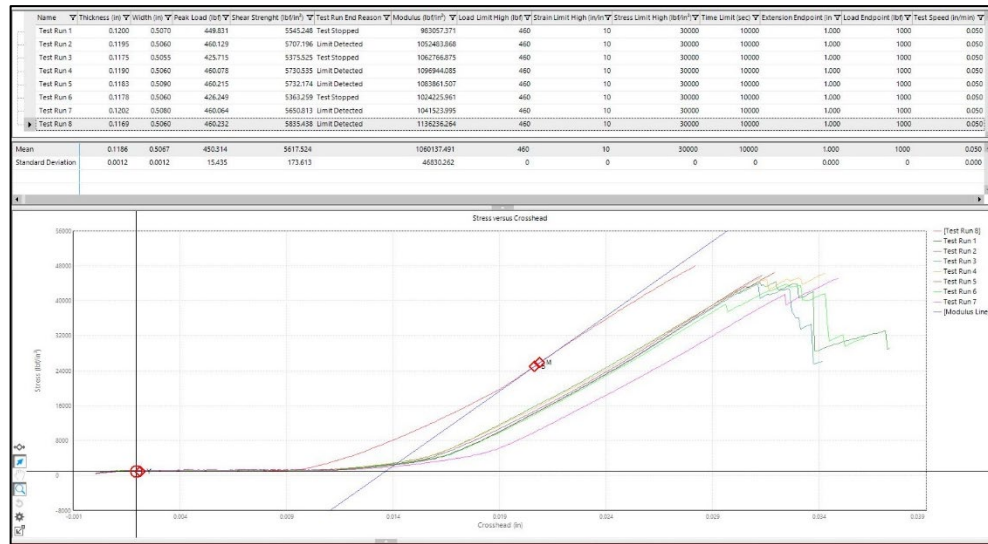
Figura 29. Gráfica de software MTS correspondiente a prueba SBS de 12 capas a 460 lbf.

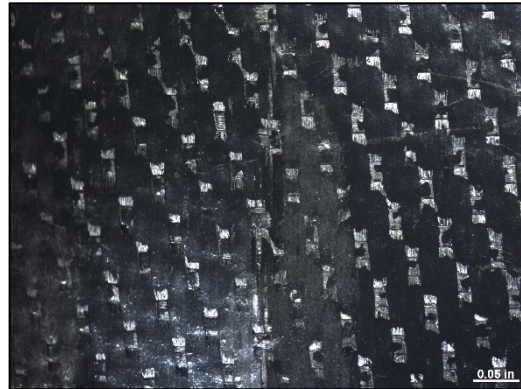
Figura 32. Probeta 3 de 3 capas, en zona convexa (sin contacto con rodillo central), mostrando fisuras a lo largo de la zona central.

De los especímenes mostrados en la figura 30, fueron seleccionados el 3 (figuras 32 y 33) y el 13 (figuras 34 y 35) para una evaluación de la fractura microscópica. Cabe mencionar que la primera capa, es decir, la que estuvo en contacto con la placa de Aluminio, es la capa que posicionó en contacto con los rodillos paralelos. Mientras que la última capa, siendo la más próxima a la bolsa de vacío, fue colocada para hacer contacto con el rodillo medio.

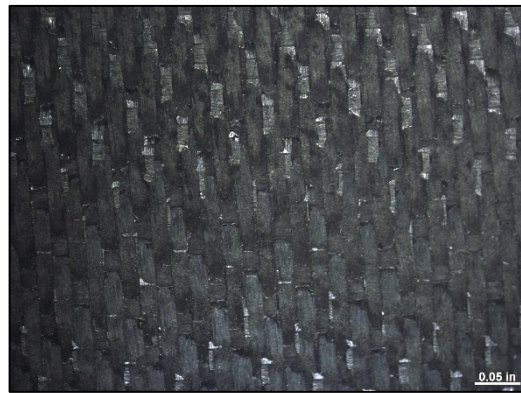
Figura 34. Probeta 13 de 3 capas, en zona inferior (sin contacto con rodillo central), no presentó fisuras según la inspección visual.

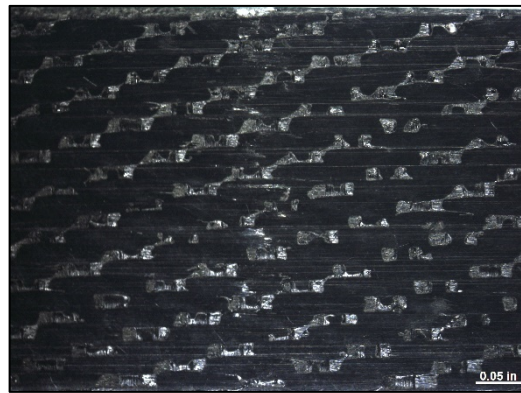
Figura 40. Probeta 8 de 5 capas, en zona inferior (sin contacto con rodillo central, no presentó fisuras según la inspección visual.

De los especímenes mostrados en la figura 36, fueron seleccionados el 5 (figuras 38 y 39) y el 8 (figuras 40 y 41) para una evaluación de la fractura microscópica.

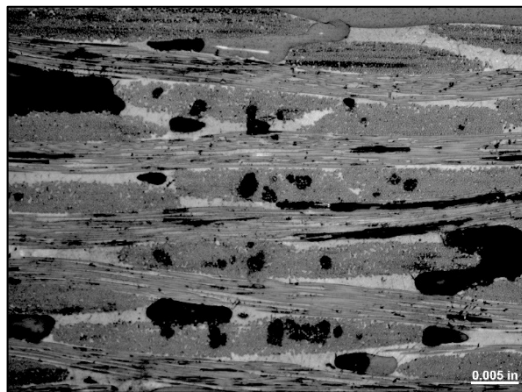
Figura 49. Se muestra la sección transversal de la probeta 13 de 12 capas, la cual presentó un esfuerzo máximo de 460.064 lbf, debido a que a este esfuerzo la prueba fue programada para detener la aplicación de carga. Por este método de evaluación, no fueron encontradas fibras seccionadas en la zona crítica de aplicación de carga del rodillo central.

De los especímenes mostrados en la figura 42, fueron seleccionados el 1 (figuras 44 y 45) y el 3 (figuras 46-48), 13 (figuras 48 y 49) para una evaluación de la fractura microscópica.

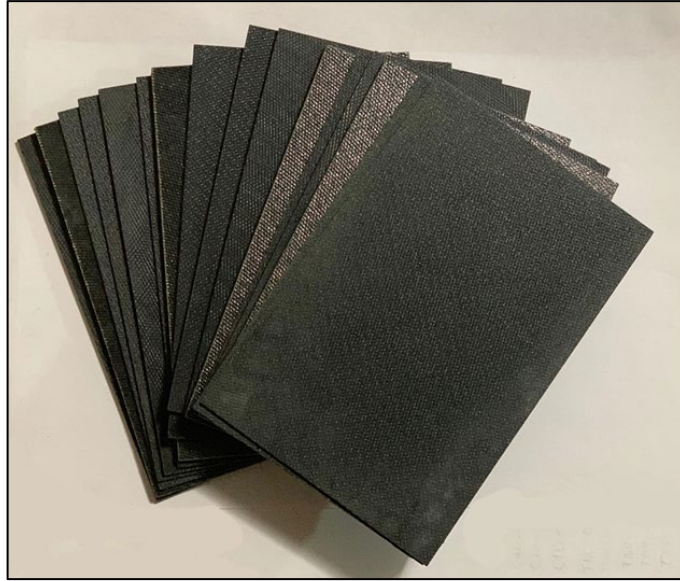
Figura 54. Probetas ASTM D7136 fabricadas de material compuesto de fibra de vidrio con resina fenólica.

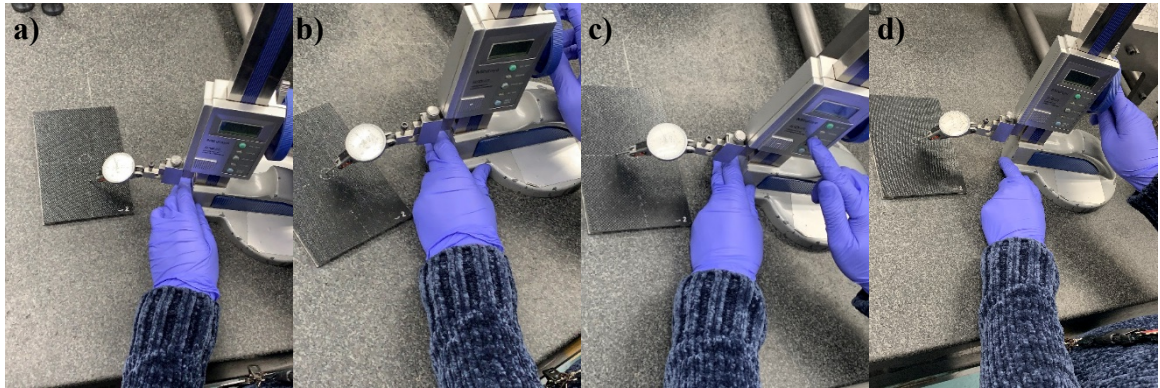
Figura 58. Medición de daño con altímetro en 4 zonas distintas para realizar cálculo de profundidad, a) toma de altura cero a 270° de la zona de impacto, b) toma de 1er lectura de mayor profundidad, c) toma de altura cero a 0° de la zona de impacto, d) toma de 2da lectura de mayor profundidad.

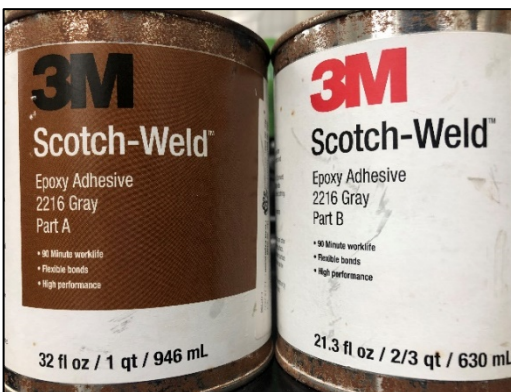
Figura 84. 3M™ Scotch-Weld™ Epoxy Adhesive 2216.

Para adherir las pestañas con las probetas en ambos extremos y en ambas caras en contacto con las mordazas, se eligió un adhesivo con suficiente durabilidad para soportar la carga de fatiga a lo largo de la duración del ensayo. En la figura 84 se da a conocer la presentación de 3M™ Scotch-Weld™ Epoxy Adhesive 2216 el que presentó las mejores características en adhesión entre materiales compuestos.

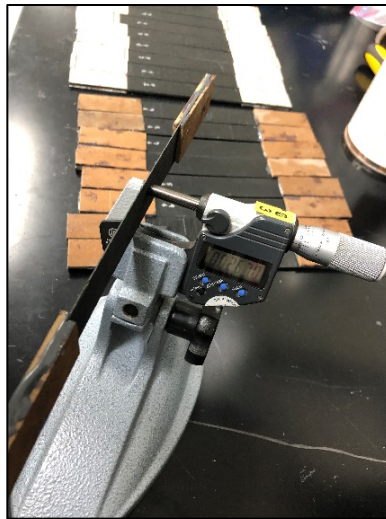
Figura 87. Medición de espesor de probeta con micrómetro.

Cuando las probetas cuentan con sus pestañas alineadas, se colocan en un horno por 30 minutos a 93°C [200°F]. Luego se procede a medir el espesor de la probeta con un micrómetro, según se muestra en la figura 87, para ser ingresado el dato al software de la máquina universal. Para comenzar la prueba se coloca la muestra en las mordazas de la máquina de prueba, teniendo cuidado de alinear el eje largo de la sección agarrada con la dirección de prueba. Para cerrar las mordazas, se emplea una presión de: 250 psi para 3 capas, 350 psi para 5 capas, y 500 psi para 12 capas. La presión es dividida en un área de contacto de sujeción de muestra, según las dimensiones mencionadas de las pestañas.

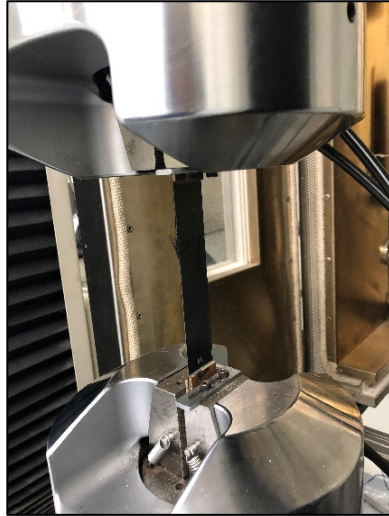
Figura 88. Sujeción de probeta con las mordazas neumáticas.

Para comenzar la prueba se coloca la muestra en las mordazas de la máquina de prueba, teniendo cuidado de alinear el eje longitudinal de la sección agarrada con la dirección de prueba, como es posible apreciar en la figura 88. Para cerrar las mordazas, se emplea una presión de: 250 psi para 3 capas, 350 psi para 5 capas, y 500 psi para 12 capas. La presión es dividida en un área de contacto de sujeción de muestra, según las dimensiones mencionadas de las pestañas.

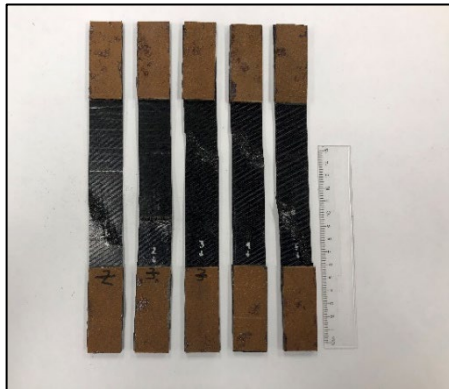
Figura 89. 5 especímenes de 3 capas con pestañas de fibra de vidrio y poliamida fueron sometidos a esfuerzos de tensión hasta la falla con una presión de sujeción en mordazas de 250 psi.

En la figura 89 se muestran los laminados de 3 capas, con el material dañado por experimentación de prueba de tensión estandarizada.

De los especímenes mostrados en la figura 89, fue seleccionada la probeta 2, como se presenta en las figuras 105 y 106 para evaluación de la fractura microscópica.

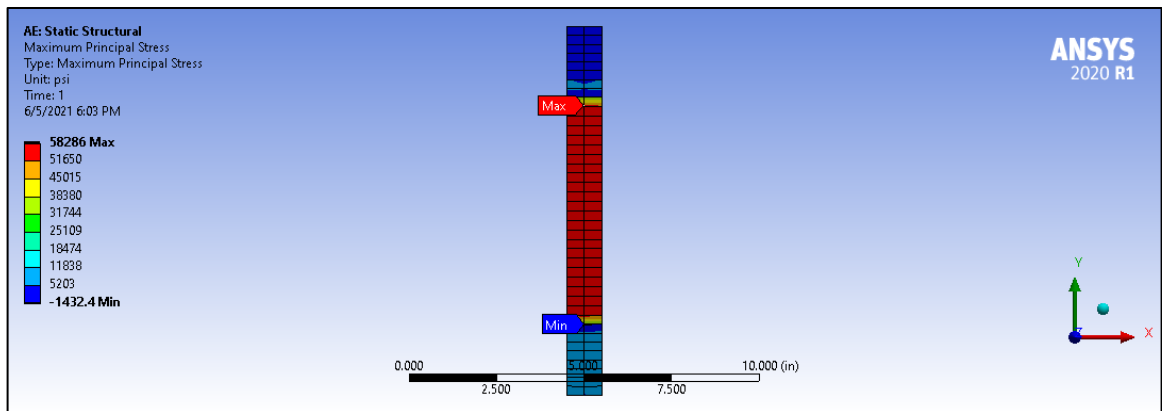
Figura 90. Conservando las dimensiones de probeta a tensión para 3 capas 1x10x0.027 in, adicionando las propiedades del material y valores experimentales, se obtiene el siguiente análisis por MEF en vista frontal en Ansys Workbench versión 2020.

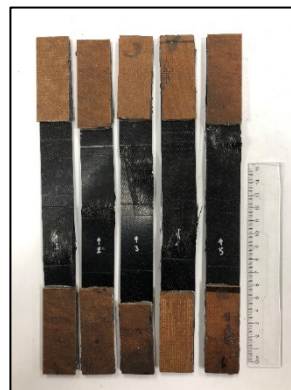
Figura 94. 5 especímenes de 5 capas con pestañas de fibra de vidrio y poliamida, fueron sometidos a esfuerzos de tensión hasta la falla con una presión de sujeción en mordazas de 350 psi.

En la figura 94 se muestran los laminados de 5 capas, con el material dañado por experimentación de prueba de tensión estandarizada.

De los especímenes mostrados en la figura 94, fue seleccionada la probeta 2, como se presenta en las figuras 109 y 110 para evaluación de la fractura microscópica.

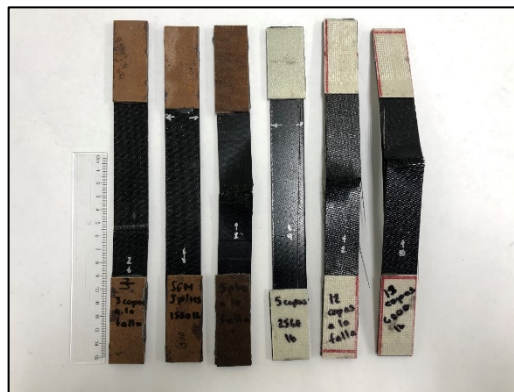
Figura 104. Especímenes seleccionados para evaluación microscópica.

Al finalizar las pruebas mecánicas fueron seleccionados 6 especímenes, es decir, 1 de cada espesor y carga máxima sometida, como se muestra en la figura 104.

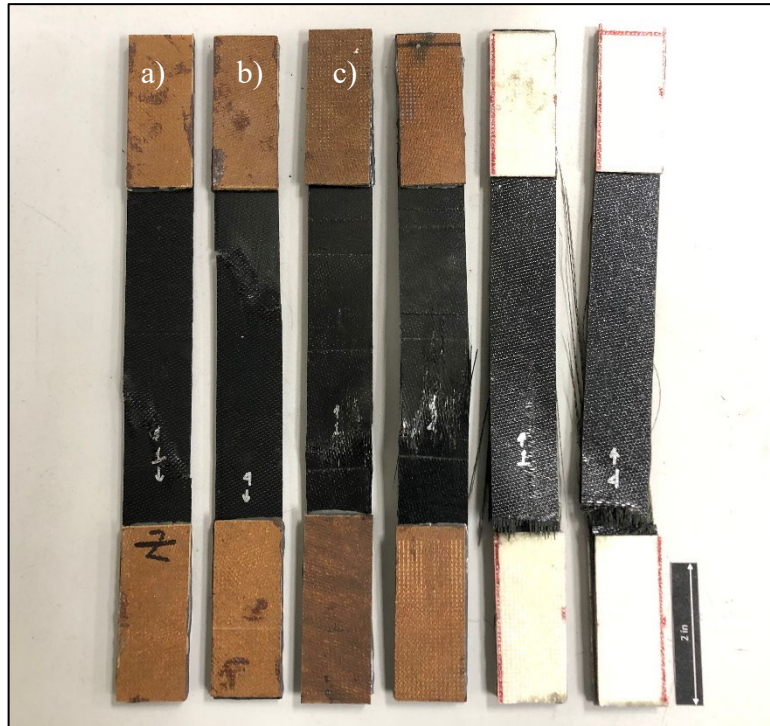
Figura 131. Probetas de SBS seleccionadas al azar para evaluación de contenido de resina. a) Probeta 1 de 3 capas, b) Probeta 4 de 3 capas, c) probeta 1 de 5 capas, y continúa sucesivamente.
