**ESTRATEGIAS DE DISEÑO PARA MEJORAR LA HABITABILIDAD DEL
ESPACIO PÚBLICO EN ENSENADA, B. C.**

TESIS PARA OBTENER EL TÍTULO DE
ARQUITECTO

ENSENADA. B.C. DICIEMBRE DE 2019

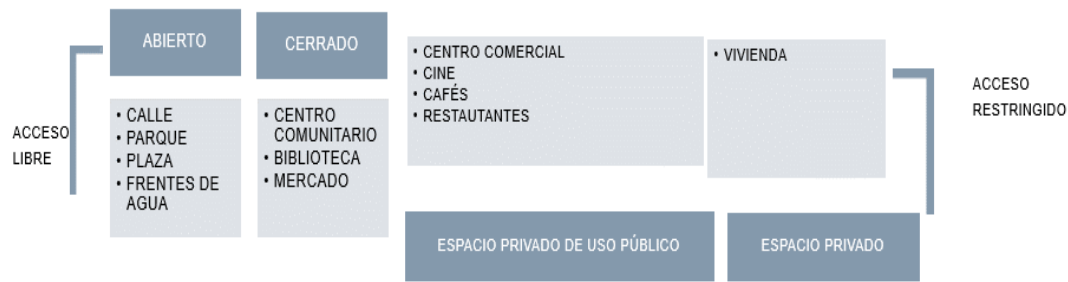
En la Figura 1 se muestra cómo se divide el espacio público de acuerdo con la accesibilidad con la que cuenta. Se observa que las calles, parques, plazas y frentes de agua (áreas portuarias) son denominados espacio público abierto, que también puede ser llamado espacio público exterior.

Figura 1 División del espacio público.
Fuente: Retomada de SEDESOL, 2008.

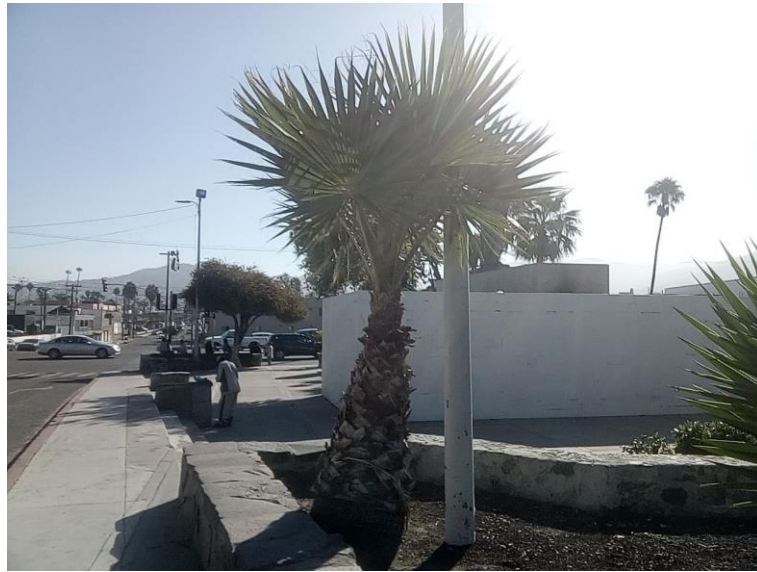
En la siguiente figura (Figura 7) se observa al espacio desde el norte a sur, se puede ver la falta de mantenimiento en su vegetación.

Figura 7 Vista norte a sur. Elaboración propia (2019).

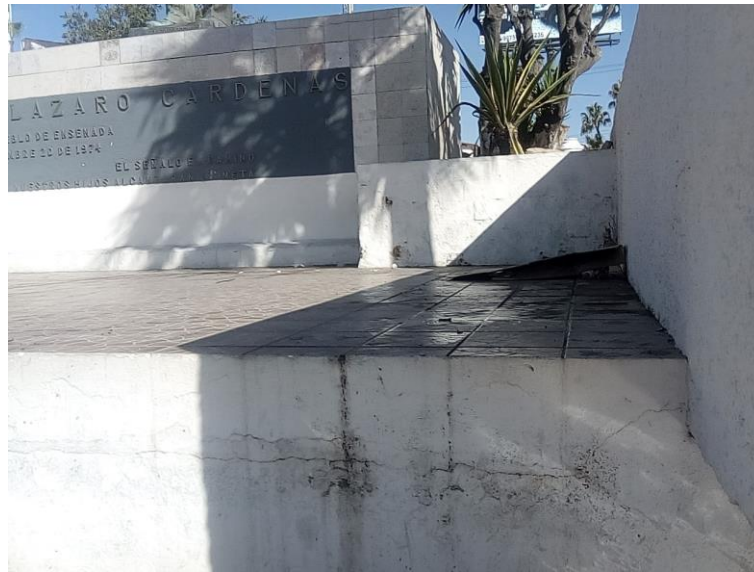
En la figura 9 se observa las malas condiciones de este espacio, falta de limpieza y cuidado.

Figura 9 Deterioro en el espacio.
Elaboración propia (2019).

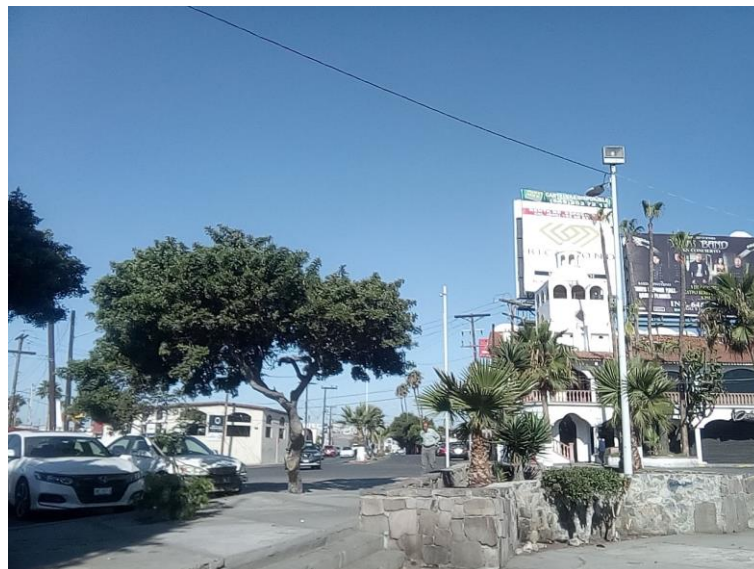
En la figura 10 se aprecia las vistas de sur a norte, se puede ver el deterioro del andador y la barda.

Figura 10 Vista sur a norte.
Elaboración propia (2019).

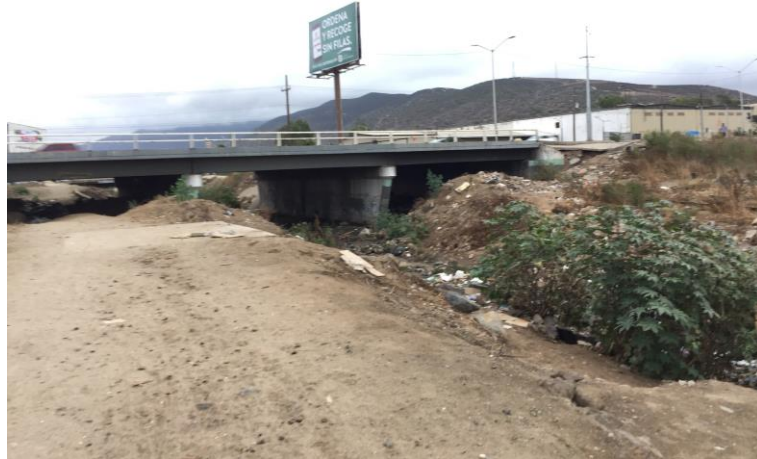
En la figura 15 se observa la vista sureste que es hacia el puente, este punto tiene contiene basura que provocan malos olores, estos extendiéndose hacia el sitio.

Figura 15 Vista sureste. Elaboración propia (2019).

Ruidos: producidos principalmente por el tráfico de automóviles. Olores: bastantes desagradables por la acumulación de basura en la parte del arroyo que se encuentra colindante al sitio. También se detecto basura en el sitio. Temperatura: 24° mínima 19° Iluminación: cuenta con alumbrado público deficiente solo en las partes de carretera.

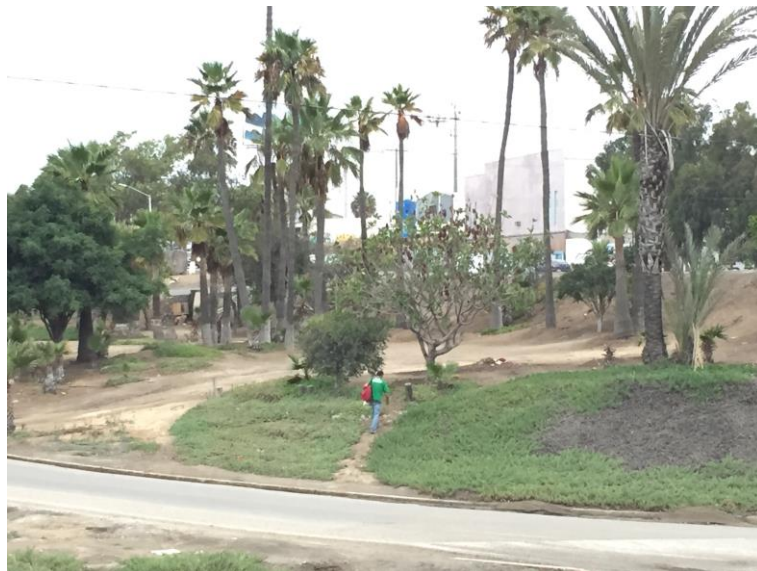
En la figura 16 se puede ver que a pesar de no tener un acceso establecido las personas hacen uso de este espacio.

Figura 16 Vista Oeste a este. Elaboración propia (2019).

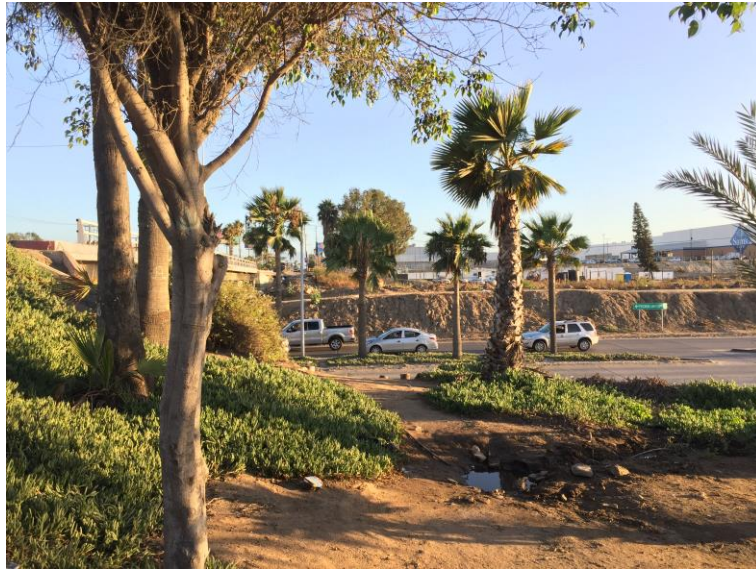
En la figura 17 se observa la falta de mantenimiento en este espacio.

Figura 17 Norte a sur. Elaboración propia (2019).

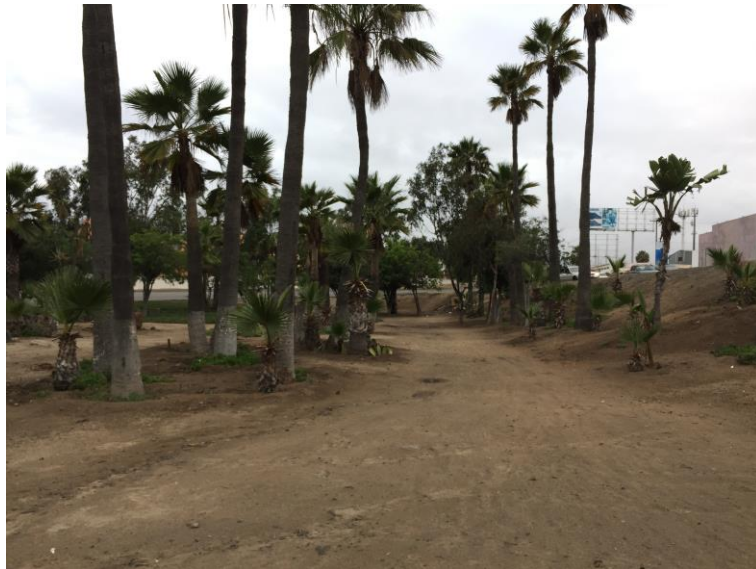
En la figura 18 se observa la vegetación del sitio y su falta de mantenimiento.

Figura 18 Vista interior norte a sur. Elaboración propia (2019).

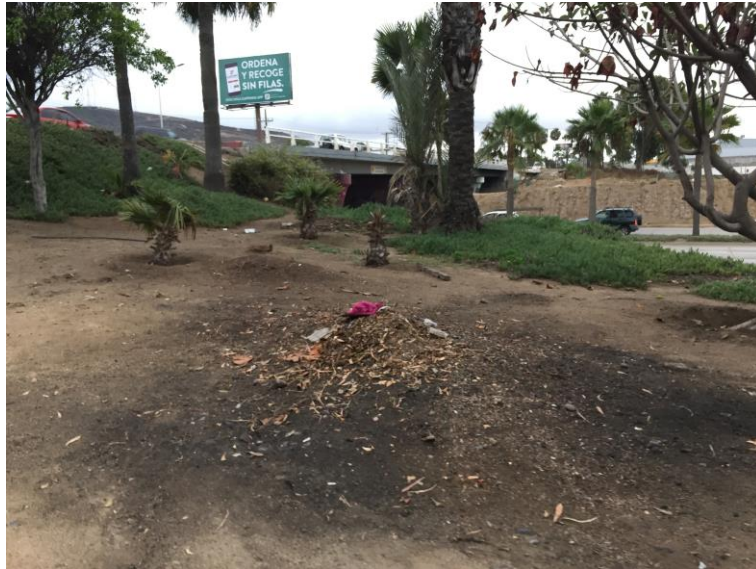
En la figura 19 se observa basura en el sitio provocando un aspecto no agradable y contaminante.

Figura 19 Vista interior Oeste a sureste. Elaboración propia (2019).

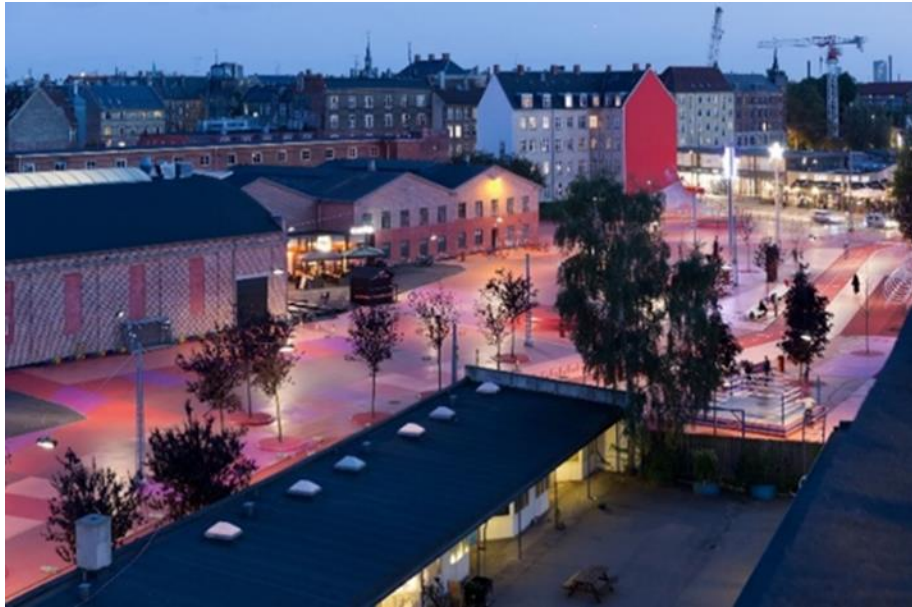
El parque se estructura mediante tres áreas bien diferenciadas, funcional y visualmente: área roja, negra y verde. La superficie y color de los pavimentos se integran de forma que se establecen diferentes áreas de uso donde se sitúan los objetos. Además, se reorganizan y se refuerzan las vías ciclistas y, como parte de un plan infraestructural más ambicioso, se reordena todo el tráfico de modo que discorra en el exterior del barrio. El Área Roja se concibe como una extensión de las actividades deportivas y culturales del polideportivo Norrebrohall. En el exterior de la gran plaza central se sitúa, de forma aparentemente dispersa, un abanico de objetos que permite a los habitantes relacionarse a través de la práctica de actividades físicas. El mosaico de diferentes materiales en tonos rojizos que se extiende desde el suelo hasta las fachadas laterales crea de esa manera una experiencia tridimensional. En uno de los extremos, la plaza se muestra abierta, con el objetivo de ofrecer a los transeúntes la posibilidad de disfrutar de las imponentes puestas de sol (Figura 20 y 21).

Figura 20 Intervención Superkilen Norrebro, Copenhague, Dinamarca Fuente: Fotografía de Franco (2011)

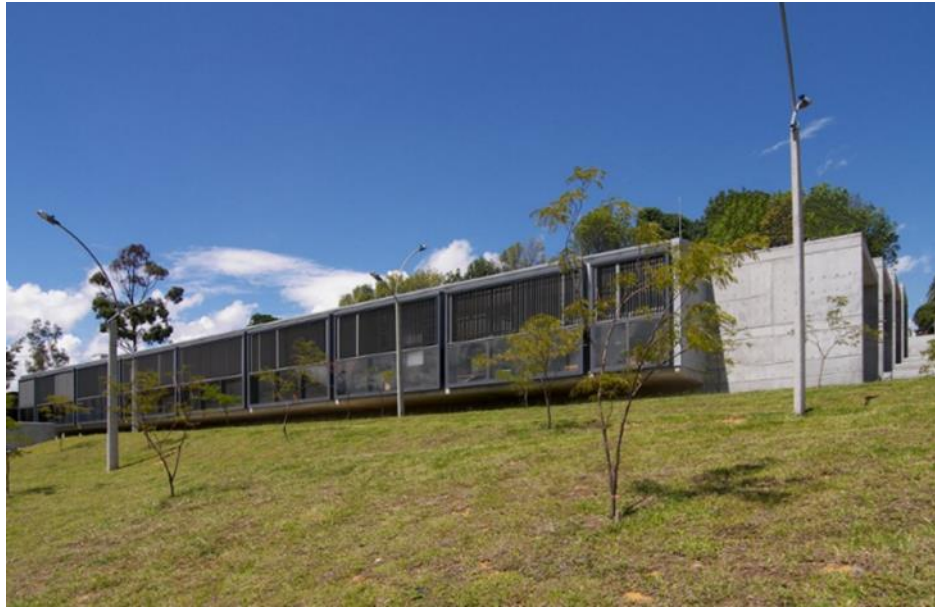
En la fachada opuesta, estos bloques rematan en unos pequeños puentes que llegan al nivel del talud natural de borde y sirven como salidas de emergencia; la fachada sur constituye el acceso formal al edificio, por medio de unas amplias escalinatas y un espacio-ágora de recepción. Que este espacio es utilizado como punto de reunión para los usuarios, es decir, un espacio público (Figura 22).

Figura 22 Parque Biblioteca Presbítero José Luis Arroyave
Fuente: Fotografía de C Prensa (2018)

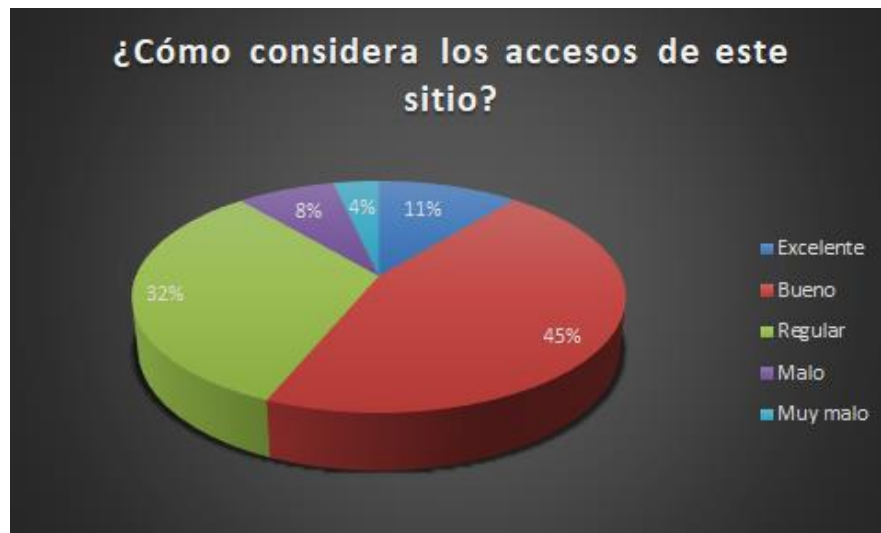
Figura 32 Porcentaje de accesos al sitio monumento Lázaro Cárdenas. Elaboración propia (2019).

De acuerdo con los resultados de la aplicación del cuestionario el 45% de personas considera que el acceso al sitio es bueno y un 32% como regular. Esto puede interpretarse que en este espacio se puede acceder. En la siguiente figura se observa el porcentaje de cada apartado (Figura 32).

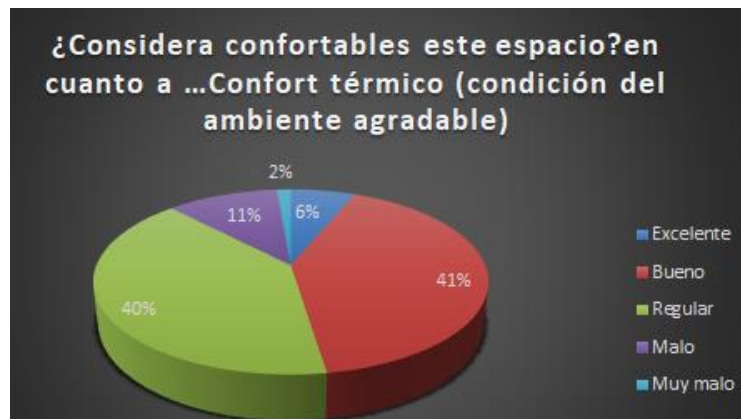
Figura 34 Porcentaje de confort térmico monumento Lázaro Cárdenas. Elaboración propia (2019).

Con respecto a la percepción de los usuarios en cuanto al confort. El 41% considera bueno el confort térmico en este espacio mientras el 40% lo considera regular. En la siguiente figura se observa el porcentaje de cada apartado (Figura 34).

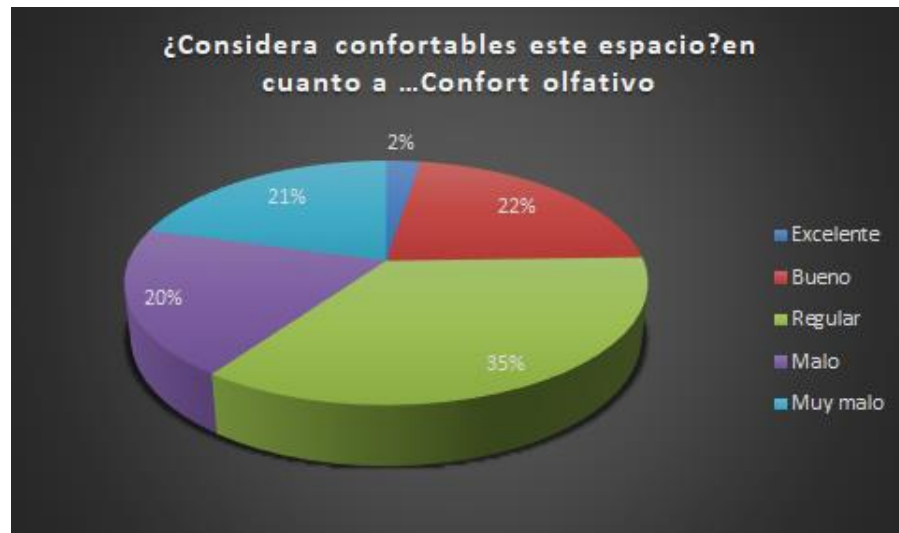
Figura 36 Porcentaje de confort olfativo monumento Lázaro Cárdenas. Elaboración propia (2019).

En el confort olfativo el 35 % lo considera regular y con 22% lo considera bueno. Mientras el 21% lo considera muy malo. (Figura 36).

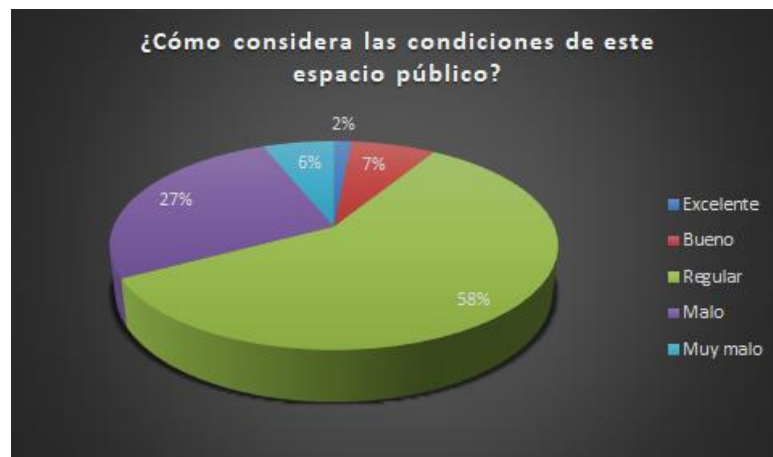
Figura 38 Porcentaje de condiciones de espacio público monumento Lázaro Cárdenas. Elaboración propia (2019).

El 58% de los encuestados consideran las condiciones de este espacio público como regular y con un 27% malo (Figura 38).

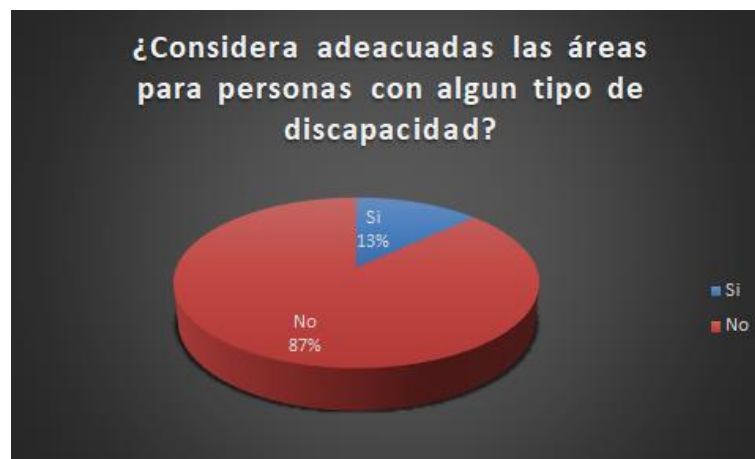
Figura 40 Porcentaje de accesibilidad a personas con algún tipo de discapacidad rotonda calle Esmeralda. Elaboración propia (2019).

EL 87 % de las personas consideran inadecuadas las áreas para las personas con algún tipo de discapacidad. Mientras el 13% lo considera adecuado (Figura 40).

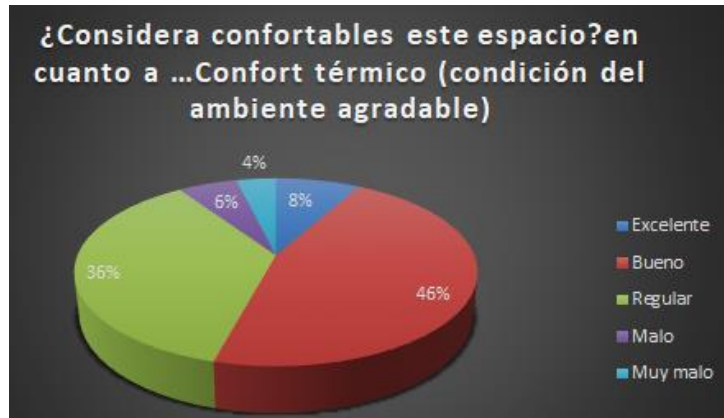
Figura 41 Porcentaje de confort térmico rotonda calle Esmeralda.Elaboración propia (2019).

Con respecto a la percepción de los usuarios en cuanto al confort. Él 46 % con mayor frecuencia considera bueno el confort térmico en este espacio mientras el 36% lo considera regular (Figura 41).

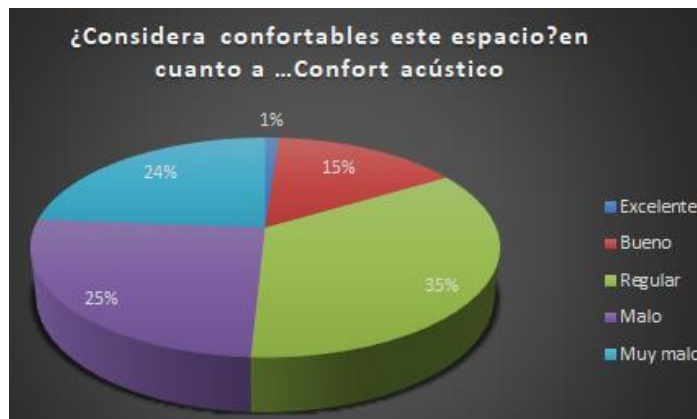
Figura 42 Porcentaje de confort acústico rotonda calle Esmeralda.Elaboración propia (2019).

Respecto al confort acústico el 36% con mayor frecuencia lo considera regular, mientras el 25% lo considera malo (Figura 42).

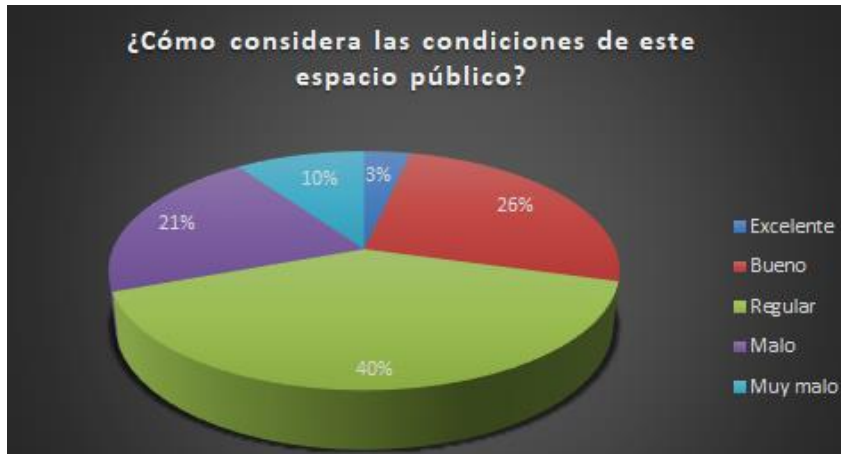
Figura 45 Porcentaje de condiciones de este espacio rotonda calle Esmeralda

El 40% de las respuestas con mayor frecuencia consideran las condiciones de este espacio público como regular, mientras el 26% lo considera bueno (Figura 45).

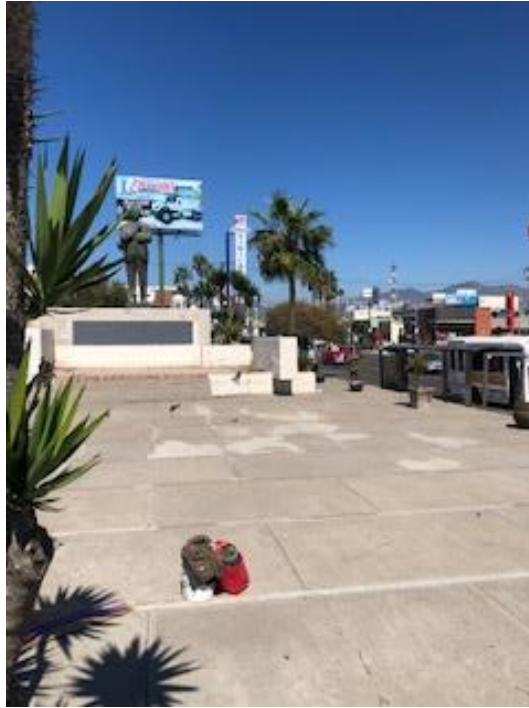
En las siguientes figuras se observa el estado físico del monumento Lázaro Cárdenas donde se puede apreciar que los accesos se encuentran en malas condiciones, existe falta de rampas para personas con discapacidad, pisos en mal estado y basura en algunas áreas. En el apartado de anexos se podrán observar el resto de las imágenes tomadas en el levantamiento de campo (Figura 47,48,49 y 50).

Figura 47 Estado físico de monumento Lázaro Cárdenas vista este. Elaboración propia (2019).

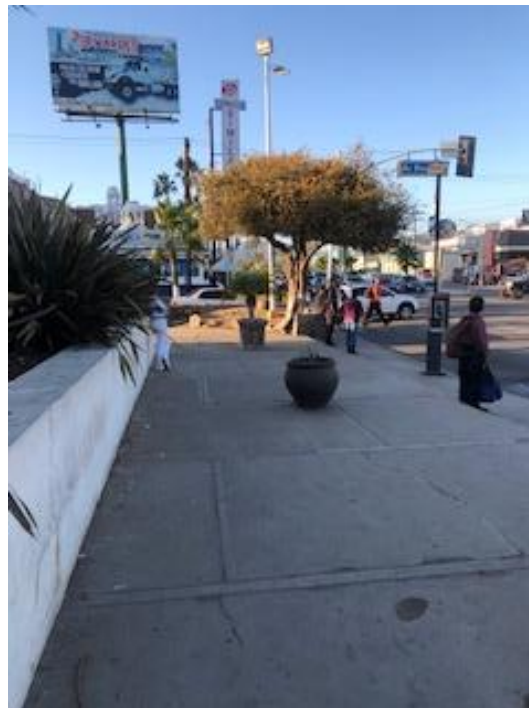
Figura 48 Estado físico de monumento Lázaro Cárdenas vista noreste. Elaboración propia (2019).

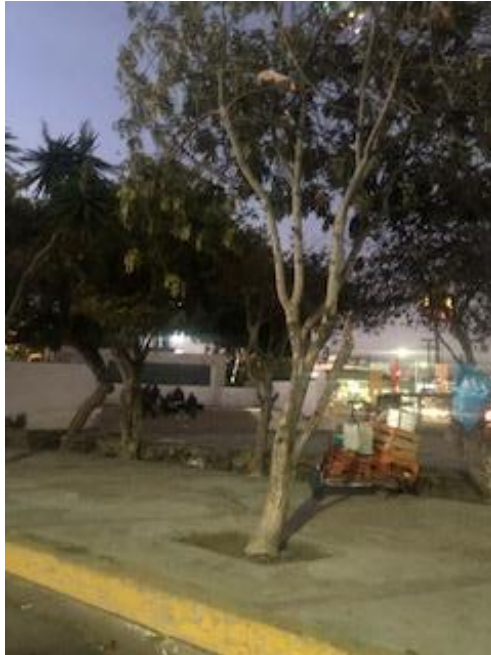
Figura 49 Estado físico de monumento Lázaro Cárdenas vista noroeste. Elaboración propia (2019).

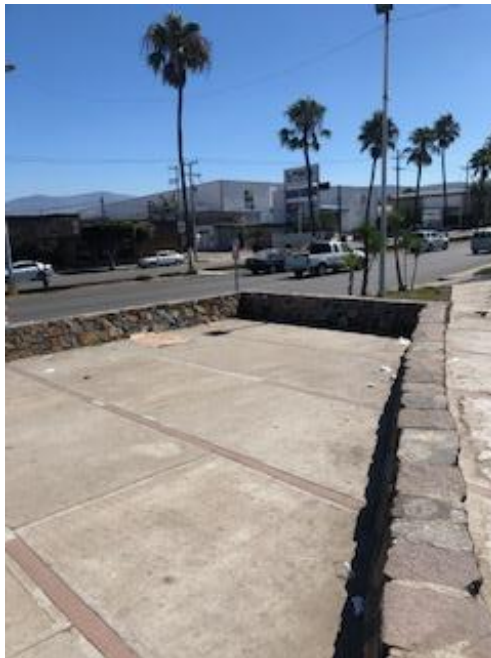
Figura 50 Estado físico de monumento Lázaro Cárdenas vista sureste. Elaboración propia (2019).

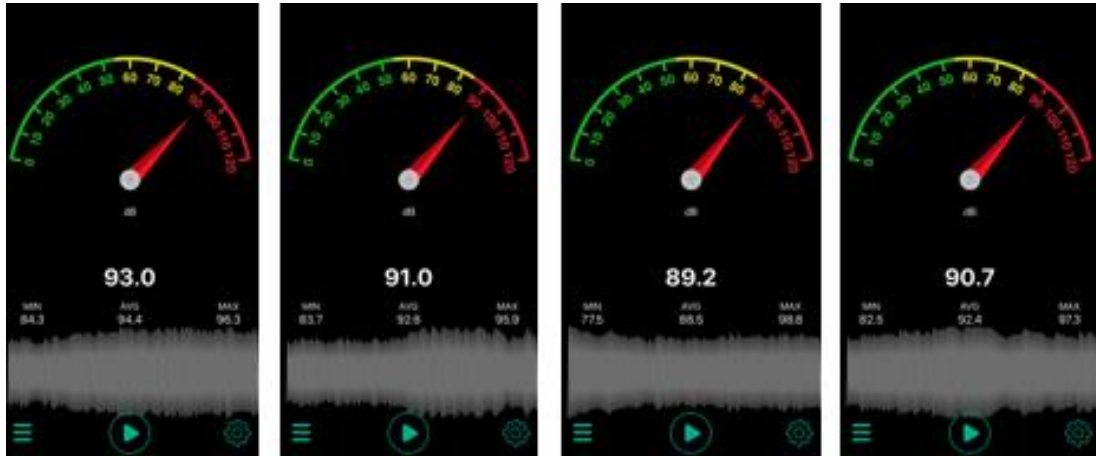
En las siguientes figuras se logra apreciar la toma de sonidos y medido en desibeles donde se puede observar que sobrepasan los 85 desibeles permitidos de acuerdo a la Organización Mundial de la Salud en el apartado de apéndice 5 se podran observar el resto de muestras de sonido (Figura 52 y 53).

Figura 52 Estado auditivo monumento Lázaro Cárdenas Fuente: Aplicación Sound Meter (2019)

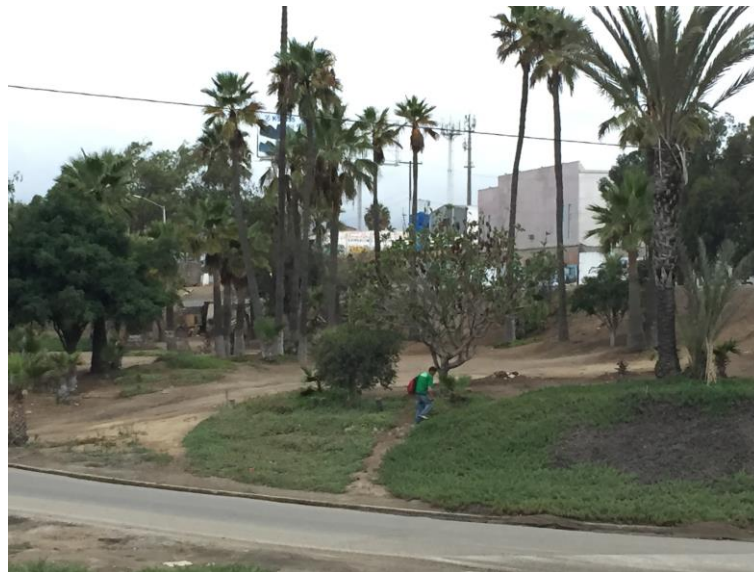
En las siguientes figuras se muestra el estado físico de la rotonda calle Esmeralda, se aprecia el exceso de basura que se tiene en sus colindantes, la ausencia de accesibilidad, así como las condiciones de mantenimiento, en el apartado de anexos de aprecian el resto de las fotografías con una breve explicación de las condiciones en las que se encuentra este espacio (Figura 55,56,57 y 58). En el apéndice 6 se podrán apreciar fichas técnicas con descripción de los espacios.

Figura 56 Estado físico de rotonda calle Esmeralda vista noreste. Elaboración propia (2019).

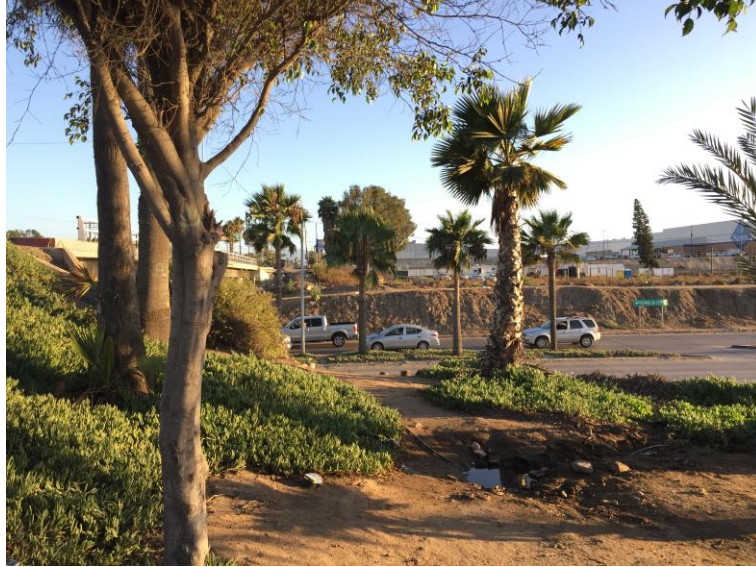
Figura 57 Estado físico de rotonda calle Esmeralda Vista oeste. Elaboración propia (2019).

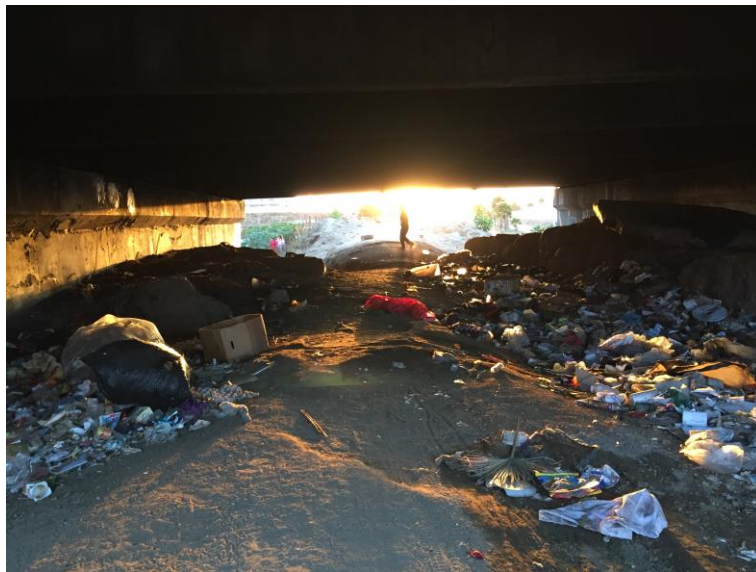
Figura 58 Estado físico de rotonda calle Esmeralda vista este. Elaboración propia (2019).

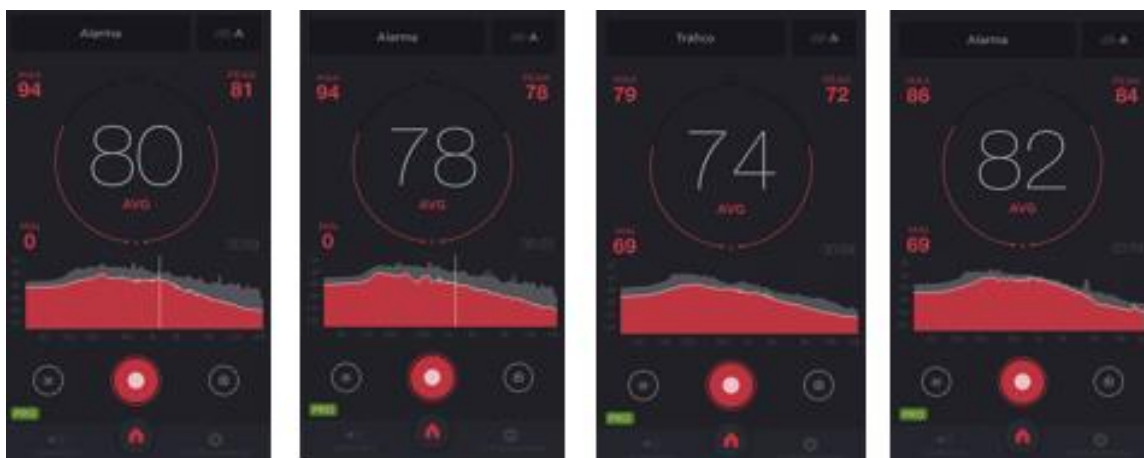
En las siguientes figuras se logran apreciar los decibeles capturados por sound meter para medir el indicador de confort y poder realizar la tabla, en el apartado de apéndice 7 se aprecian el resto de información de las gráficas de sonido, donde se midió el ruido que se tiene en este espacio, en lo que se logra apreciar el ruido capturado en el sitio (Figura 60 y 61).

Figura 60 Estado auditivo rotonda calle Esmeralda
Fuente: Aplicación Sound Meter (2019)

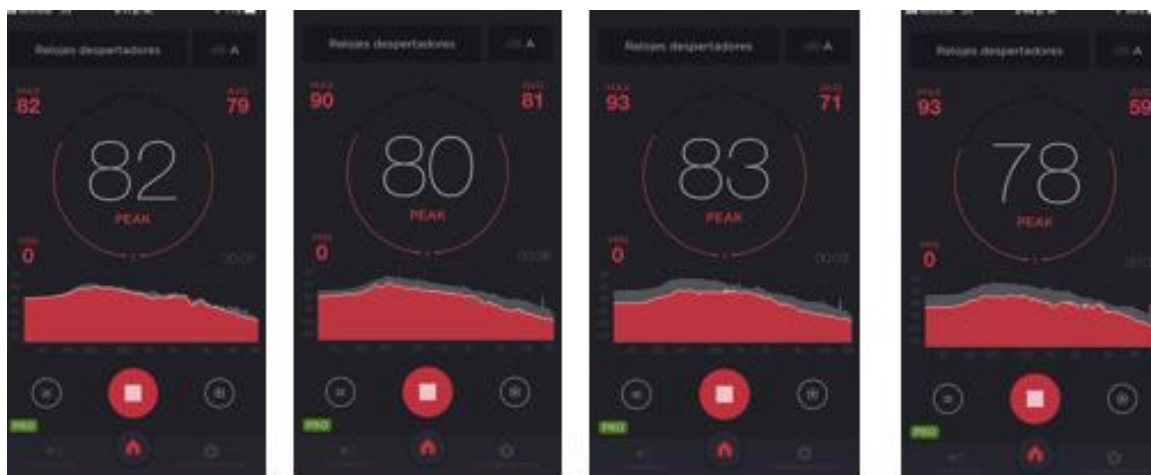
Figura 61 Estado auditivo rotonda calle Esmeralda
Fuente: Aplicación Sound Meter (2019)

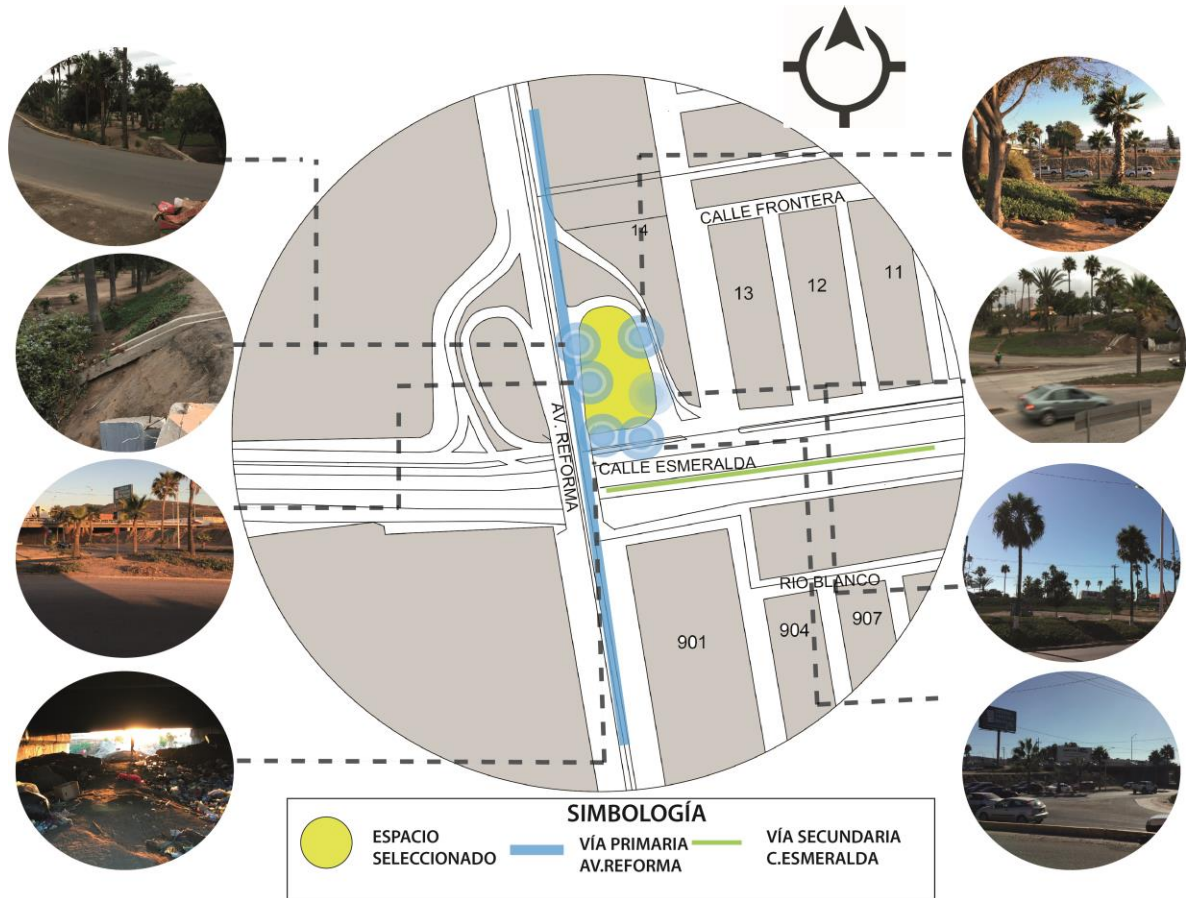
En la figura 65 se observan fotografías del estado de este espacio, se puede apreciar que no existe ningún acceso al sitio, el área se encuentra sin cuidado con malos olores provenientes del mismo sitio y su colindancia que es el puente del arroyo Ensenada por los desechos que se tienen dentro de este. Se puede observar que se tiene vegetación que son algunas palmeras.

Figura 65 Análisis de medio físico rotonda calle Esmeralda. Elaboración propia (2019).

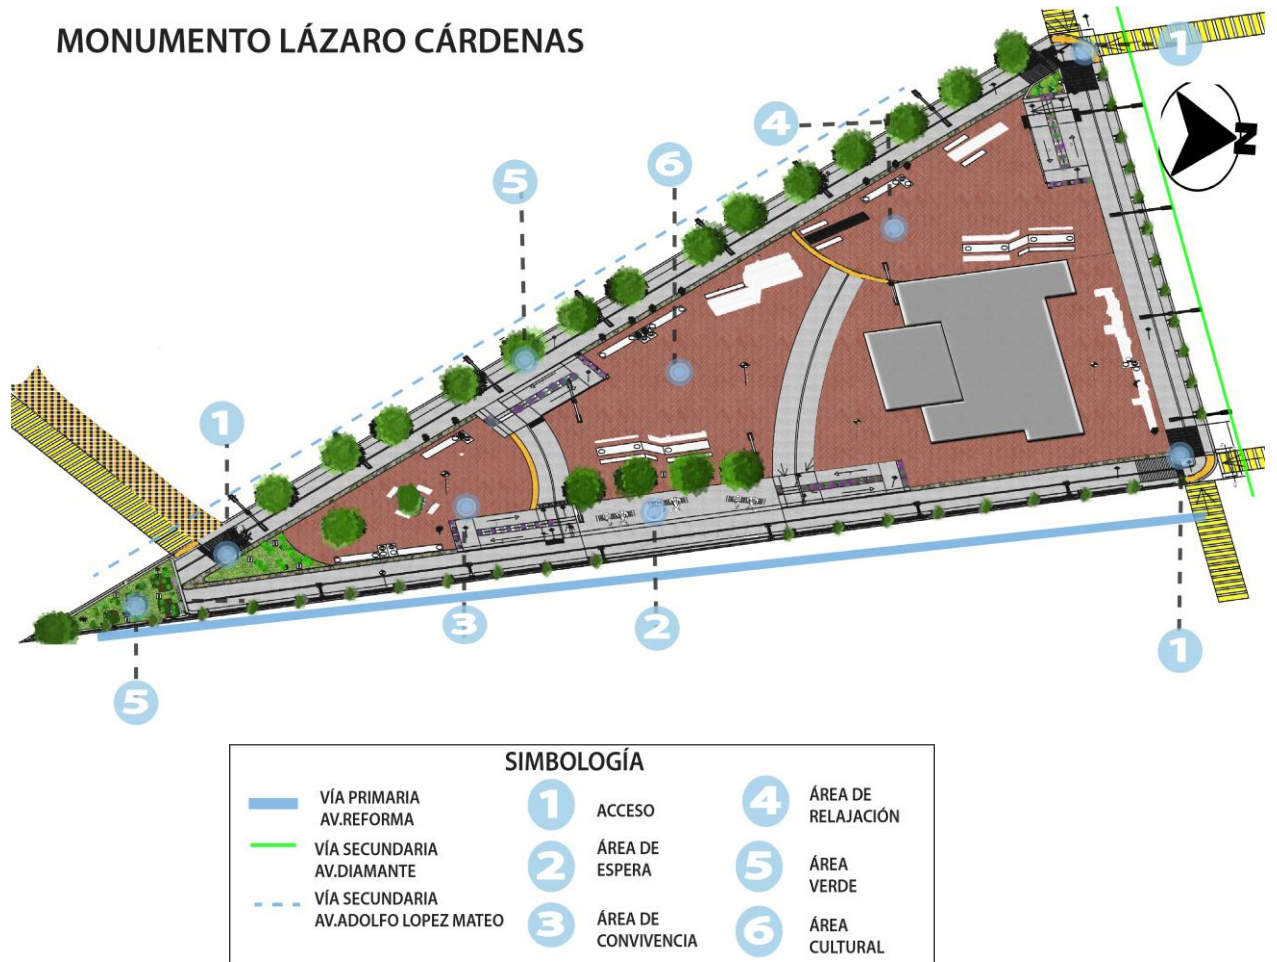
Figura 68 Propuesta monumento Lázaro Cárdenas.

En el monumento Lázaro Cárdenas para el acceso se integró un vado con dos rampas una en el sentido sur y la otra hacia el sentido oeste, aplicando una de las estrategias que integra la accesibilidad universal, para mitigar una de las principales problemáticas detectadas en este espacio (Figura 68). En los andadores y accesos se integraron líneas guías (Figura 69) para personas con

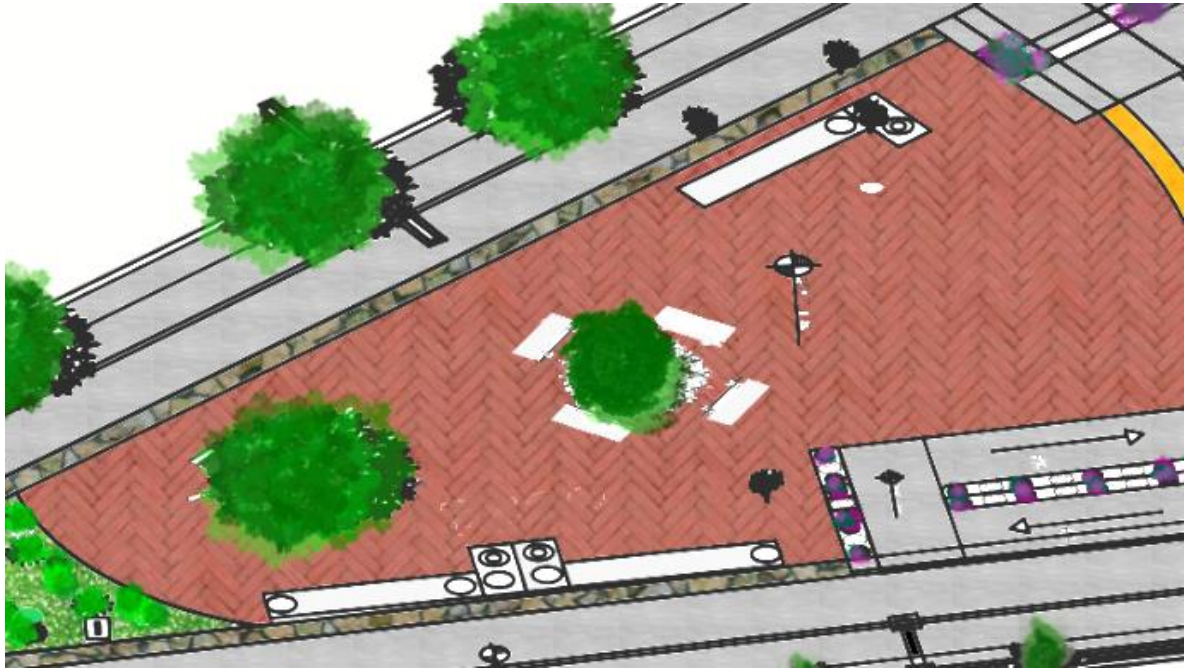
Se propusieron bancas como mobiliario para que las personas puedan convivir y compartir este espacio, cuenta con colindante un espacio de área verde de contemplación, el material de suelo es adoquín para tener un cambio de textura al diferenciar de los andadores (Figura 74).

Figura 74 Área de convivencia. Elaboración propia (2019).

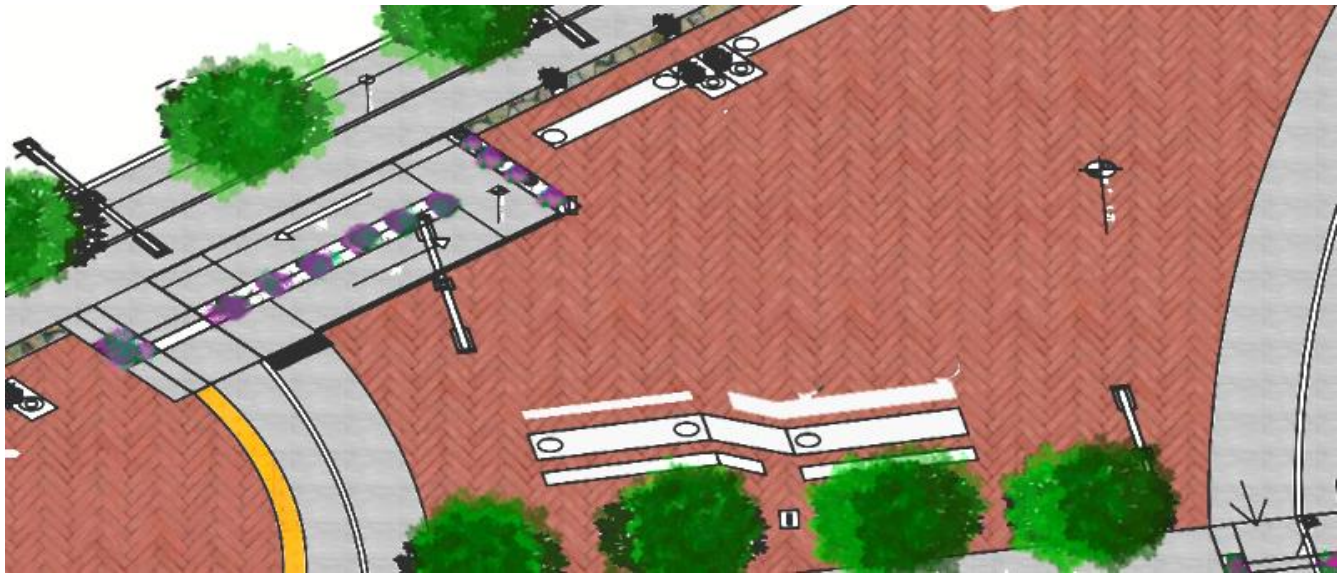
Se dejó frente al monumento como área libre para exposición colocando bancas de mobiliario alrededor para que pueda ser utilizado como área de convivencia, pero dejando libre el centro para los actos académicos o exposiciones que puedan realizarse. En el lado noroeste se tiene vegetación como barrera natural y seguridad (Figura 77).

Figura 77 Área cultural. Elaboración propia (2019).

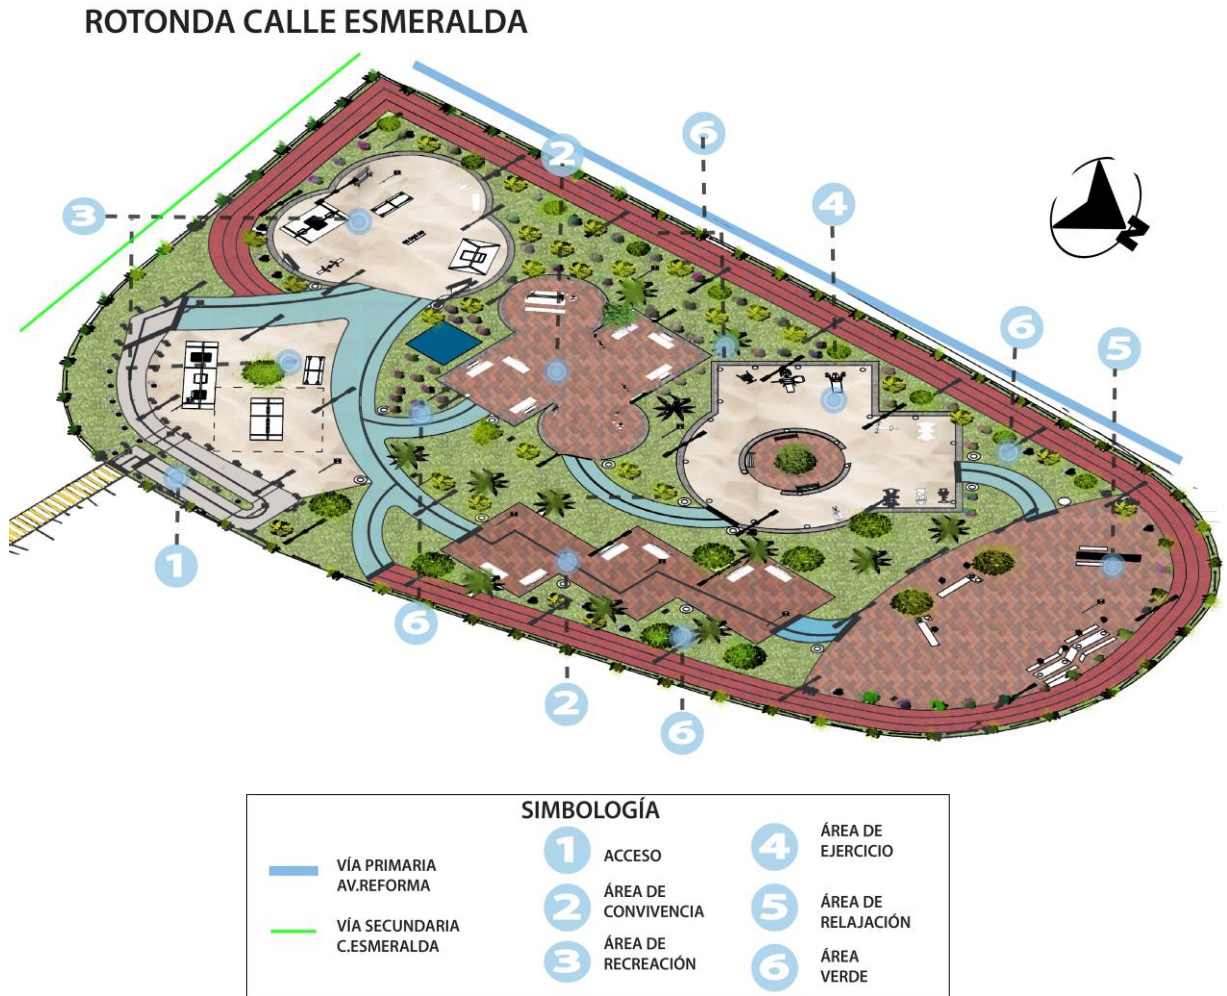
Figura 78 Propuesta rotonda calle Esmeralda. Elaboración propia (2019).

En este espacio no se cuenta con acceso que por ende es una de las problemáticas para ingresar al sitio, una de las primeras propuestas de estrategias es proporcionar un acceso para ingresar se propone el acceso del lado noreste apoyándose del semáforo existente proponiendo un paso peatonal para poder llegar al sitio (Figura 78) donde desde ahí se espera con una rampa que es tanto para personas sin discapacidad o con discapacidad motriz y/o visual teniendo línea guías para acceder al espacio.

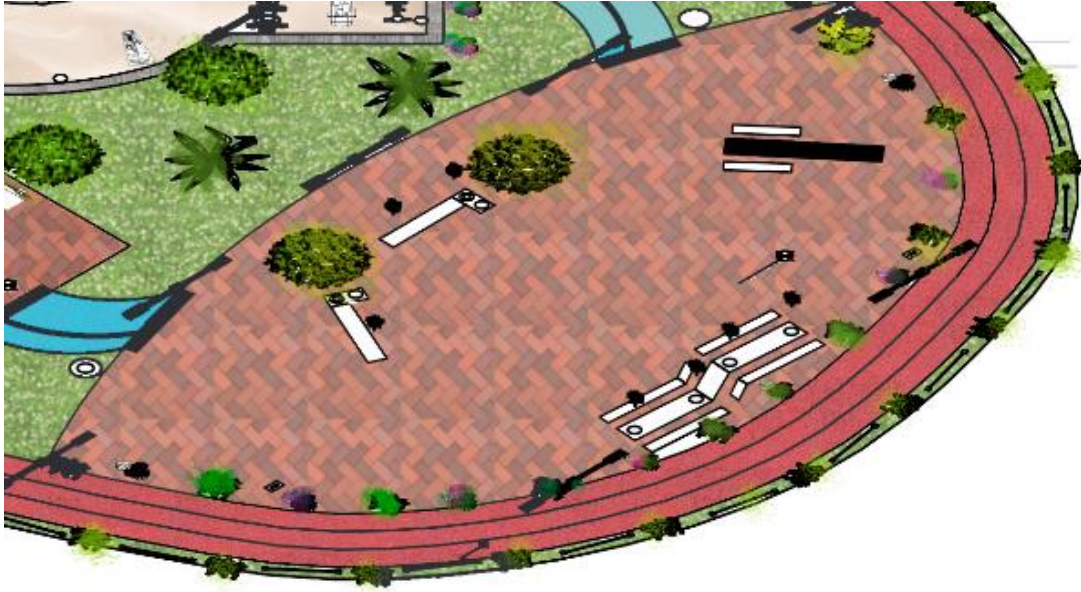
Se colocó en el lado noreste porque es donde existe menos ruido al ser la parte más baja del terreno los sonidos no llegan directamente, teniendo la vegetación para su protección hacia la carretera, se propusieron plantas aromáticas para generar una sensación de naturaleza y propiciando confort olfativo además de mobiliario para que las personas puedan utilizarlo y finalmente dejando el área despejada para que pueda ser utilizado como espacio de yoga o meditación (Figura 84).

Figura 83 Área de relajación. Elaboración propia (2019).

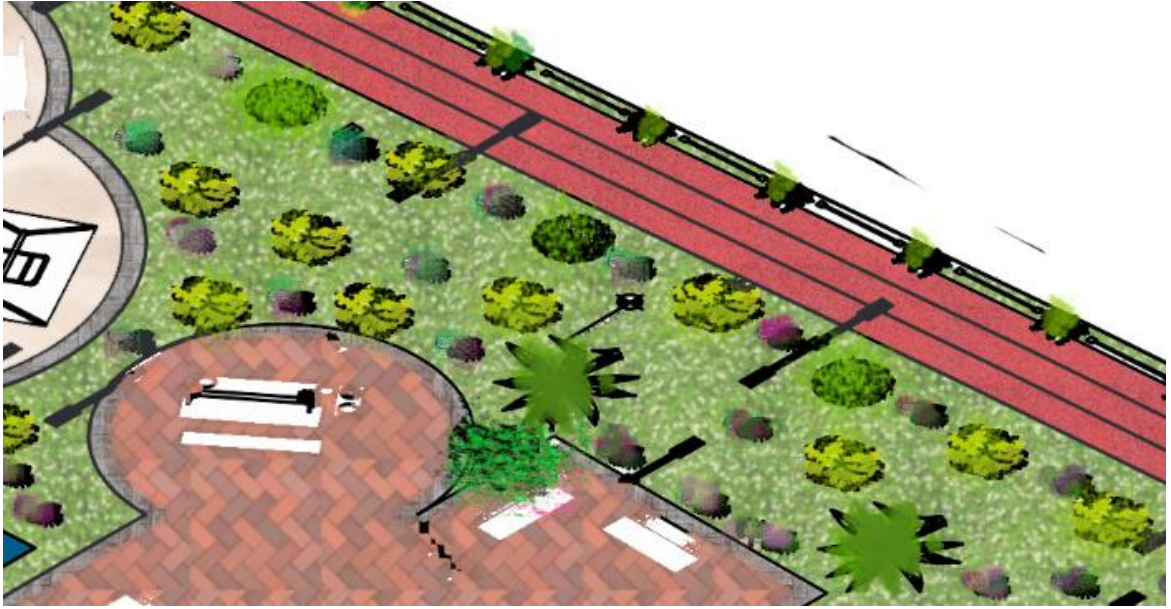
Se colocaron en distintos todos los espacio propuestos para su contemplación, pero del lado suroeste se colocó un mayor número de árboles como olivo y encinos que son plantas de la región y que no requieren de abundante agua, además de colocar plantas aromáticas como lavanda y romero generando aromas de satisfacción y sensación de contacto con la naturaleza en medio de la ciudad (Figura 85).

Figura 84 Área verde. Elaboración propia (2019).

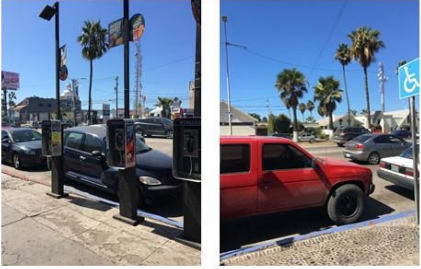
Figura 143 Ficha técnica del estado físico y natural. Elaboración propia (2019).

<p>Acceso: En estado deplorable, tanto los muebles, iluminación y suelo.</p> <p>Vegetación: La vegetación se notaba un poco seca.</p> <p>Extra: Visite la clínica 8 en su mayoría, no habían muchos usuarios.</p>
Registro Fotográfico	Descripción : Tipología , estado natural y artificial (Materiales, vegetación)

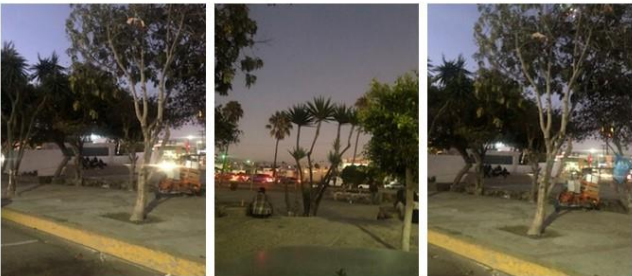
Figura 145 Ficha técnica del estado físico y natural. Elaboración propia (2019).

Registro Fotográfico	
<p>Acceso: El acceso está en condiciones deplorables, con el material de piso desgastado, no se tiene acceso con rampas.</p> <p>Vegetación: Cuenta con árboles que proporcionan a las personas.</p>	
<p>Descripción : Tipología , estado natural y artificial (Materiales, vegetación)</p>

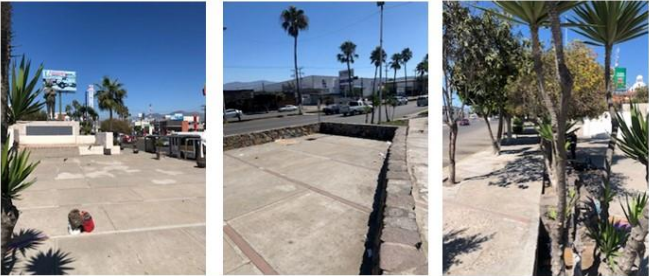
Figura 146 Ficha técnica del estado físico y natural. Elaboración propia (2019).

Acceso: El acceso está en condiciones deplorables, con el material de piso desgastado, no se tiene acceso con rampas. Vegetación: Cuenta con árboles que proporcionan a las personas.	
Descripción : Tipología , estado natural y artificial (Materiales, vegetación)

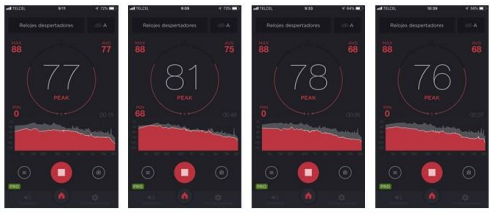
Figura 152 Ficha técnica del estado auditivo y temperatura. Elaboración propia (2019).

Registro Fotográfico(Gráficas) 2 norte y 2 sur	
<p>Audición: Contaminación auditiva moderada durante el horario 9am-11am. Temperatura: 23° mínima 23°, normalmente despejado. Captura de sonidos: Norte Y sur</p>	
<p>Descripción :Olores, ruido, iluminación y temperatura.</p>

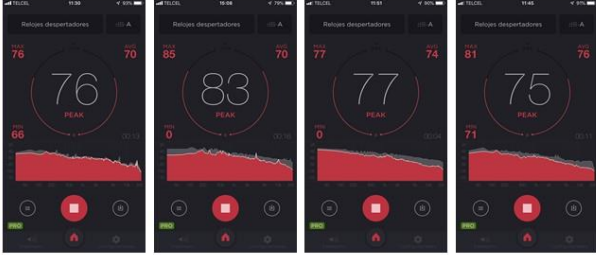
Figura 153 Ficha técnica del estado auditivo y temperatura. Elaboración propia (2019).

<p>Audición: La contaminación auditiva se mantuvo en un rango en este periodo. Temperatura: 23° mínima 23°, normalmente soleado, los usuarios buscaban la sombra. Captura de sonidos: Norte Y sur</p>
Registro Fotográfico(Gráficas) 2 norte y 2 sur	Descripción :Olores, ruido, iluminación y temperatura.
