**ESTRATEGIAS DE DISEÑO PARA MEJORAR LA HABITABILIDAD DEL
ESPACIO PÚBLICO EN ENSENADA, B. C.**

TESIS PARA OBTENER EL TÍTULO DE
ARQUITECTO

ENSENADA. B.C. DICIEMBRE DE 2019

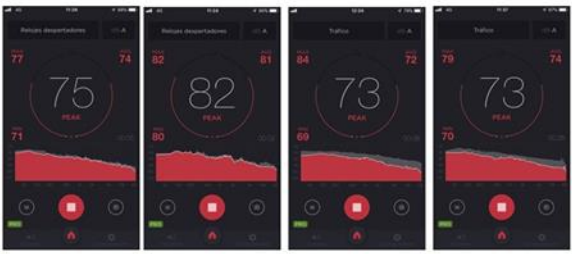
Figura 154 Ficha técnica del estado auditivo y temperatura. Elaboración propia (2019).

<p>Audición: La contaminación auditiva predominó en este periodo. Temperatura: 24° mínima 23°, normalmente despejado. Captura de sonidos: Norte Y sur</p>
Registro Fotográfico(Gráficas) 2 norte y 2 sur	Descripción :Olores, ruido, iluminación y temperatura.

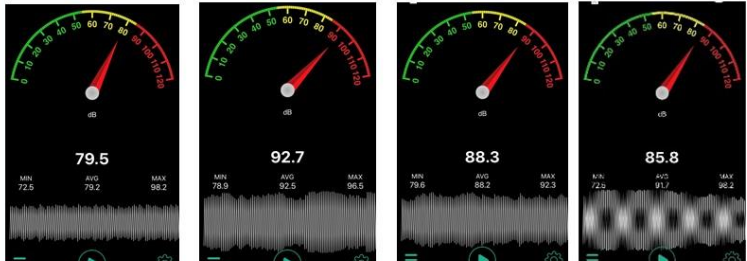
<p>Audición: Ruidos los olores son de automóviles que pasan por la carretera. Olores: los olores son mezcla de comida y smog de los automóviles. Captura de sonidos: Norte Y sur y este</p>

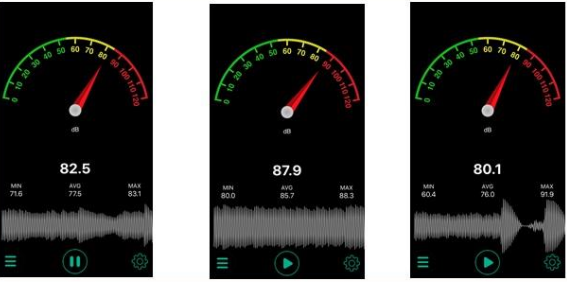
<p>Audición: Ruidos los olores son de automóviles que pasan por la carretera. Olores: los olores son mezcla de comida y smog de los automóviles. Temperatura: 23° mínima 13° Captura de sonidos: Norte Y sur</p>

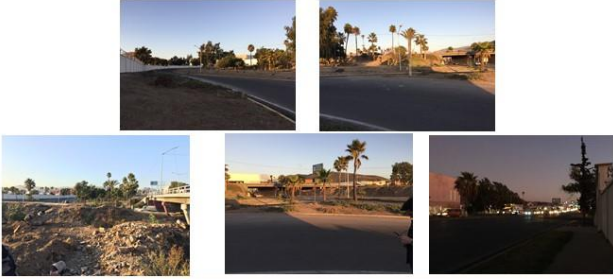
<p>Uso de suelo: uso habitacional Acceso: No se detectaron accesos al sitio y es peligroso transitar para el peatón debido a que no se encuentran andadores en algunas zonas y los que existen se encuentran en malas condiciones. Vegetación: Cuenta con arboles, palmeras y arbustos en algunas zonas del sitio. Tipología: actualmente solo es área verde.</p>

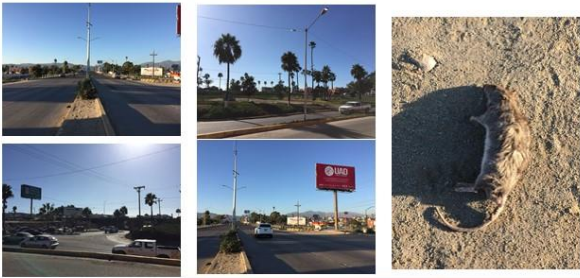
Figura 169 Ficha técnica del estado físico y natural. Elaboración propia (2019).

<p>Uso de suelo: uso habitacional Acceso: No se detectaron accesos al sitio y es peligroso transitar para el peatón debido a que no se encuentran andadores en algunas zonas y los que existen se encuentran en malas condiciones. Vegetación: Cuenta con arboles, palmeras y arbustos en algunas zonas del sitio. Tipología: actualmente solo es área verde. Fauna: se encontró fauna sin vida en el sitio la cual también provocaba malos olores.</p>

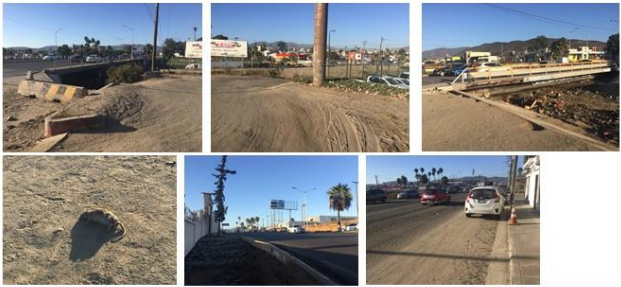
<p>Acceso: No se detectaron accesos al sitio, lo cual lo vuelve peligroso para el peatón debido a la falta de andadores en la zona (únicos andadores encontrados se localizan en el puente)</p> <p>Vegetación: Cuenta con arbustos, palmeras y arboles en ciertas zonas del sitio</p> <p>Tipología: Área verde</p>

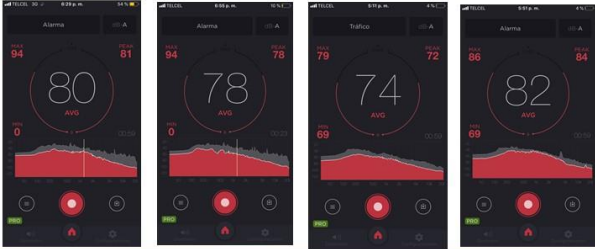
Ruidos: producidos principalmente por el tráfico de automóviles. Olores: bastantes desagradables por la acumulación de basura en la parte del arroyo que se encuentra colindante al sitio. También se detecto basura en el sitio. Temperatura: 24° mínima 19° Iluminación: cuenta con alumbrado público deficiente solo en las partes de carretera.

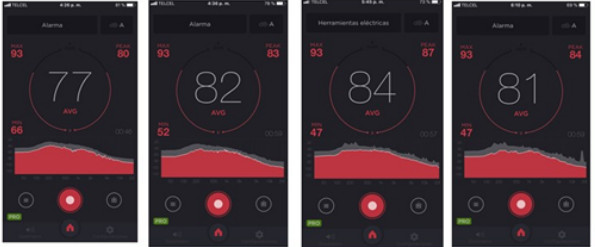
Ruidos: producidos principalmente por el tráfico de automóviles. Olores: bastantes desagradables por la acumulación de basura en la parte del arroyo que se encuentra colindante al sitio. También se detecto basura en el sitio. Temperatura: 24° mínima 19° Iluminación: cuenta con alumbrado público deficiente solo en las partes de carretera.

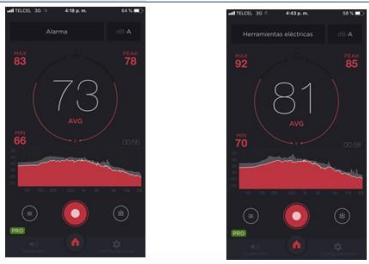
Ruidos: producidos principalmente por el tráfico de automóviles. Olores: bastantes desagradables por la acumulación de basura en la parte del arroyo que se encuentra colindante al sitio. También se detecto basura en el sitio. Temperatura: 24° mínima 19° Iluminación: cuenta con alumbrado público deficiente solo en las partes de carretera.

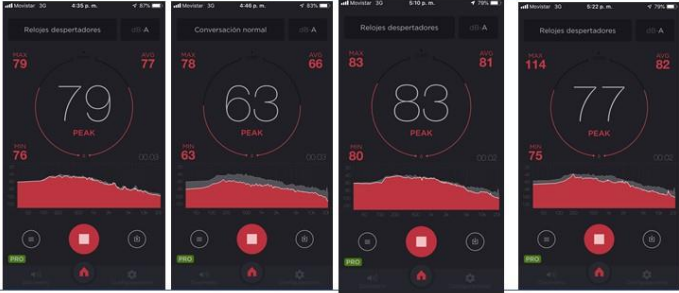
<p>Audición: Ruidos provenientes del tráfico vehicular en la Av. Reforma. Olores: los olores provienen de la contaminación en el arroyo "El Gallo" combinados con el smog de los vehículos. Temperatura: 24° mínima 12° Captura de sonidos: Norte, sur y este Iluminación: poca cantidad de iluminación en el sitio Descripción :Olores, ruido, iluminación y temperatura.</p>

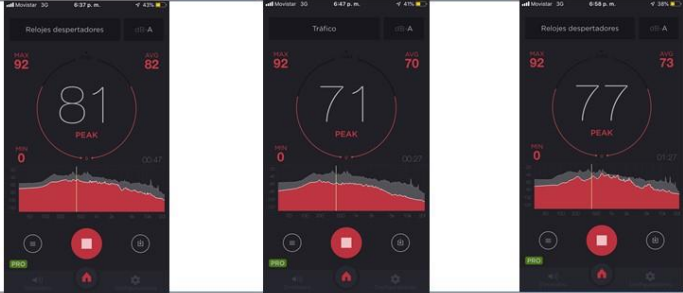
<p>Audición: Ruidos provenientes del tráfico vehicular en la Av. Reforma. Olores: los olores provienen de la contaminación en el arroyo "El Gallo" combinados con el smog de los vehículos. Temperatura: 24° mínima 19° Captura de sonidos: Norte, sur y este Iluminación: poca cantidad de iluminación en el sitio Descripción :Olores, ruido, iluminación y temperatura.</p>

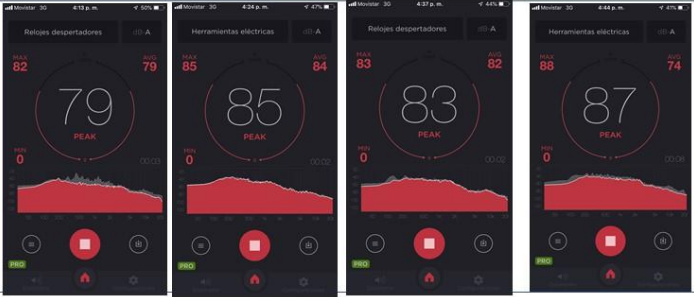
Audición: Ruidos provenientes del tráfico vehicular en la Av Reforma. Olores: los olores provienen de la contaminación en el arroyo "El Gallo" combinados con el smog de los vehículos. Temperatura: 22° mínima 11° Captura de sonidos: Norte, sur y este Iluminación: poca cantidad de iluminación en el sitio Descripción :Olores, ruido, iluminación y temperatura.

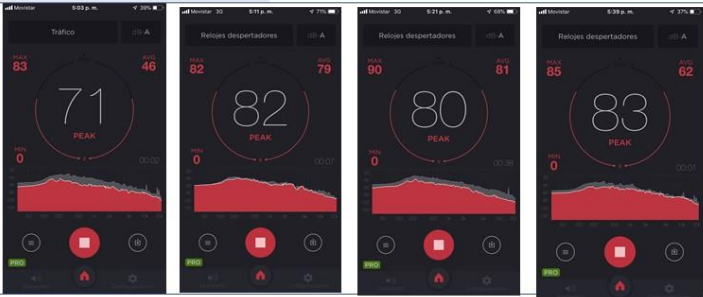
Audición: Ruidos provenientes del tráfico vehicular en la Av. Reforma. Olores: los olores provienen de la contaminación en el arroyo "El Gallo" combinados con el smog de los vehículos. Temperatura: 22° mínima 13° Captura de sonidos: Norte, sur y este Iluminación: poca cantidad de iluminación en el sitio Descripción :Olores, ruido, iluminación y temperatura.

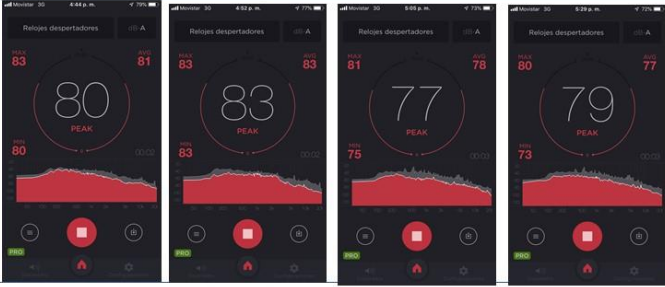
<p>Audición: Ruidos provenientes del trafico vehicular en la Av. Reforma. Olores: los olores provienen de la contaminación en el arroyo "El Gallo" combinados con el smog de los vehículos. Temperatura: 23° mínima 12° Captura de sonidos: Norte, sur y este Iluminación: poca cantidad de iluminación en el sitio</p>
