UNIVERSIDAD AUTÓNOMA DE BAJA CALIFORNIA

Tesis:

**Planeación estratégica de conservación de
vialidades urbanas utilizando un vehículo aéreo
no tripulado**

Mexicali, Baja California, agosto del 2025.

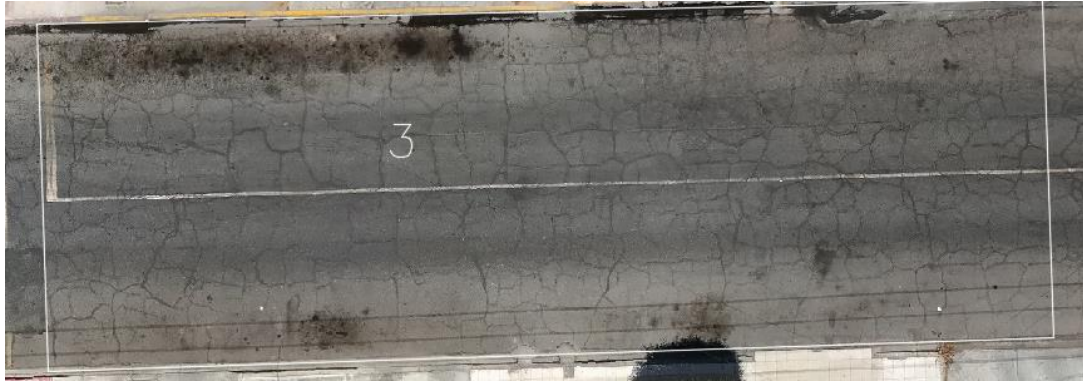
Figura 23. Ejemplo de unidad de muestreo #4 del tramo.

23. Donde se muestra la falla de agrietamiento de bloque en una severidad alta en toda el área de la unidad de muestreo.

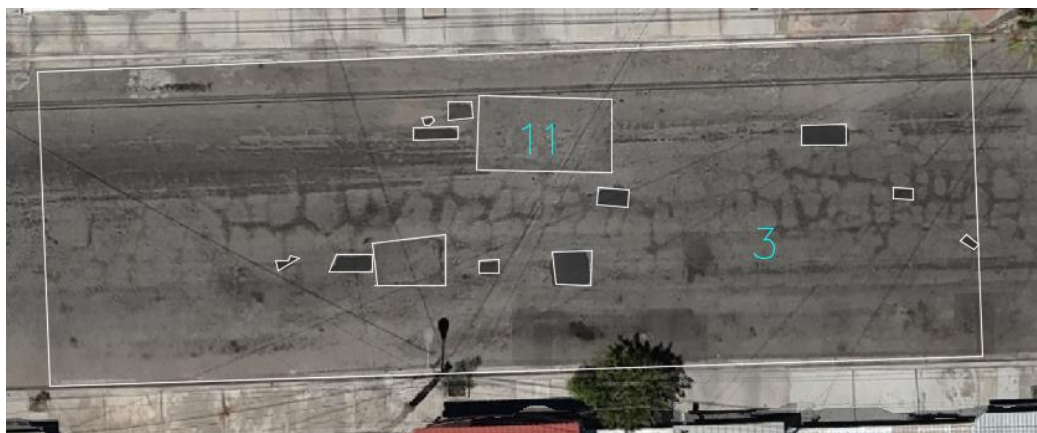
Figura 24. Ejemplo de unidad de muestreo #12 del tramo.

El despliegue del dron facilitó la detección minuciosa de daños superficiales significativos, proporcionando una visión clara del deterioro existente. Entre los principales tipos de afectaciones documentadas se identificaron fisuras en forma de piel de cocodrilo, agrietamiento en bloques, desprendimiento del recubrimiento superficial, hundimiento, grietas longitudinales y transversales y múltiples baches, como se puede observar en la figura 24. Donde se observan las fallas agrietamiento de piel de cocodrilo, agrietamiento de bloque y parcheo.

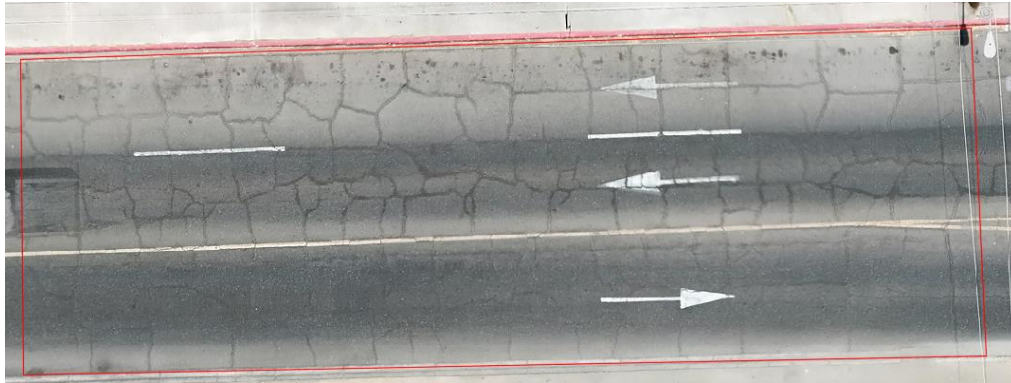
Figura 25. Ejemplo de unidad de muestro #2 del tramo.

El uso del VANT permitió identificar con claridad zonas con agrietamientos por bloque, piel de cocodrilo, grietas longitudinales y transversales y desprendimiento de agregados. Esta herramienta tecnológica facilitó el mapeo visual de los daños, permitiendo establecer prioridades de intervención antes de que el deterioro evolucione hacia condiciones más severas que impliquen mayores costos de rehabilitación, como se puede observar en la figura 25. La falla de agrietamiento de bloque con nivel de severidad alto, en toda el aérea de la unidad de muestreo.

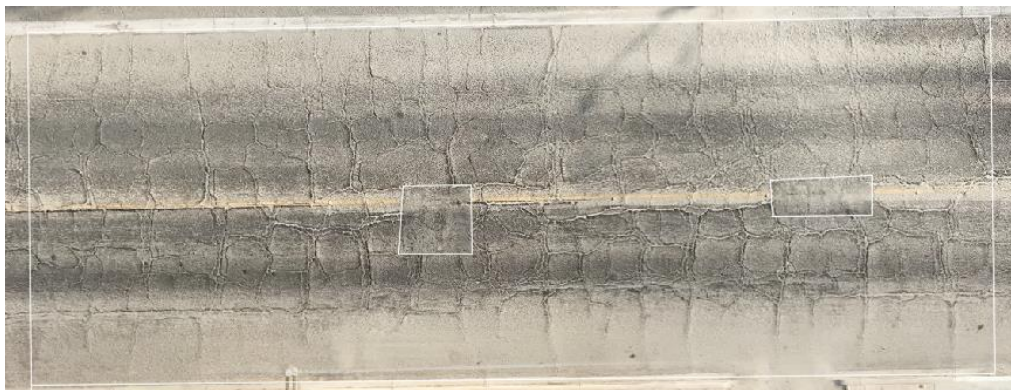
Figura 26. Ejemplo de unidad de muestreo #4 del tramo.

El análisis de las imágenes captadas reveló un deterioro significativo, caracterizado por la presencia de baches en distintos puntos, grietas de borde, fisuras longitudinales y transversales, agrietamiento tipo piel de cocodrilo y un desprendimiento notable de agregados, como se puede observar en la figura 26. Las fallas identificadas en esta unidad de muestreo son el agrietamiento de bloque, desprendimiento de agregados y dos parches, en toda el área de unidad de muestreo.

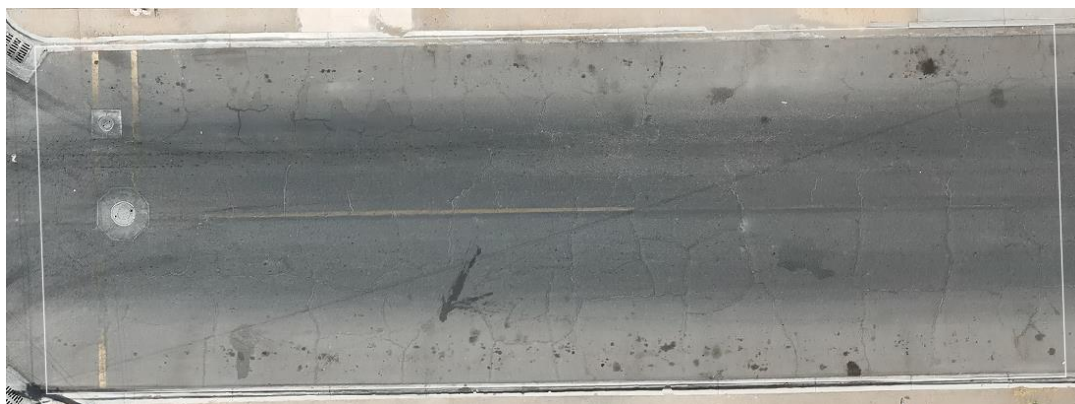
Figura 27. Ejemplo de unidad de muestreo #3 del tramo

El análisis mostró un deterioro considerable con múltiples señales de desgaste estructural, entre las cuales destacan agrietamiento tipo piel de cocodrilo, fisuración por bloque, desprendimiento de agregados, así como parches y parches por corte de utilidad en diversas zonas. Dado el avance del deterioro, se recomienda la implementación de estrategias de rehabilitación que permitan recuperar la funcionalidad del tramo y prevenir daños más severos, como se muestra en la figura 27. La falla que se presenta es agrietamiento de bloque en toda el área con un nivel de severidad medio.

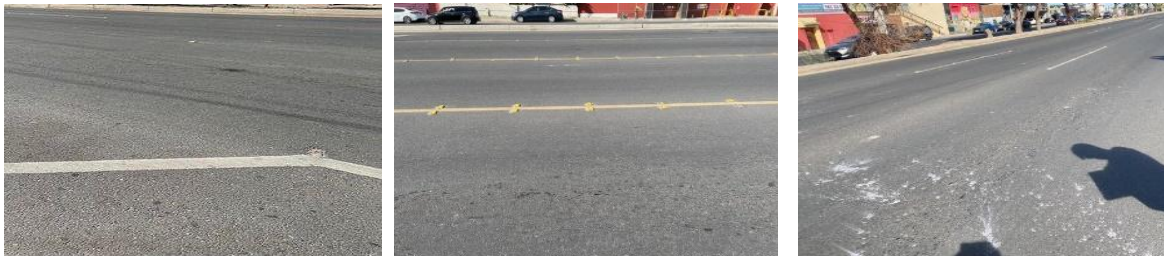
Figura 1. Referencia de PCI “Excelente”.

Excelente: En una vialidad con un rango de PCI de 100 a 85 su estructura tiene una excelente condición y contiene fallas bajas y el requerimiento de su mantenimiento será mínimo. En este sentido tiene una condición en excelente estado.

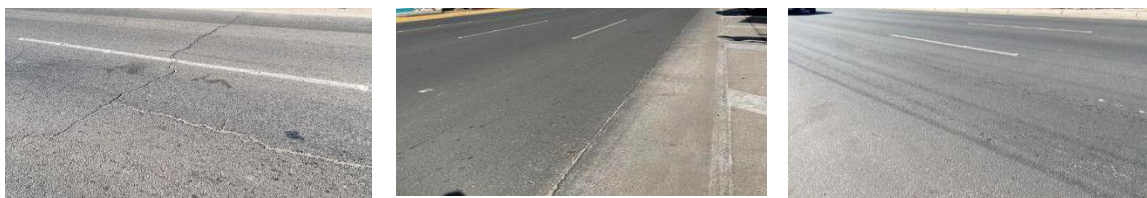
Figura 2. Referencia de PCI “Muy bueno”.

Muy bueno: En una vialidad con un rango de PCI 85 a 70 su estructura es buena y sus fallas son bajas y medias y el requerimiento de su mantenimiento será mínimo. En este sentido el daño del pavimento es bajo y se considera en un estado muy bueno.

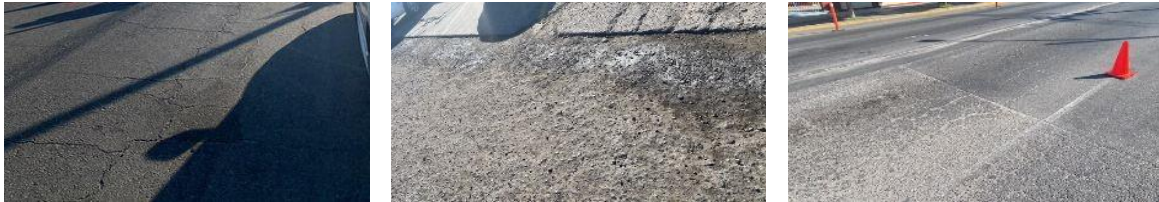
Figura 3. Referencia de PCI “Bueno”.

Bueno: En una vialidad con un rango de PCI de 70 a 55 su estructura es buena y sus fallas son bajas y medias y el requerimiento de su mantenimiento será mínimo. Por lo tanto el daño del pavimento se considera bueno.

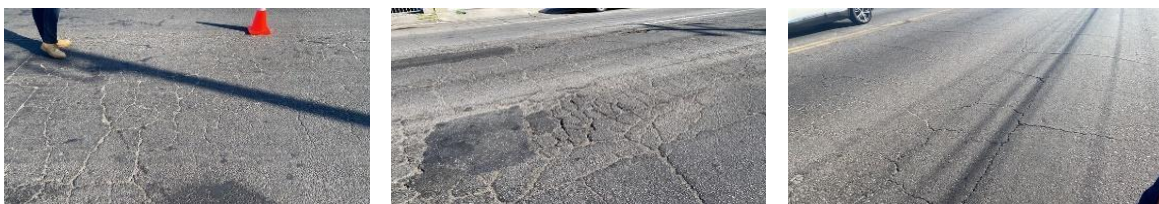
Figura 4. Referencia de PCI “Regular”.

Regular: En una vialidad con un rango de PCI de 55 a 40 su estructura es buena y sus fallas son bajas, medias y altas y el requerimiento de su mantenimiento será medio. En este aspecto el daño del pavimento es regular.

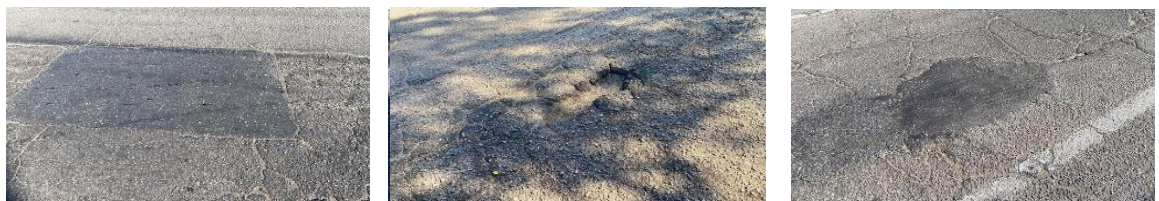
Figura 5. Referencia de PCI “Malo”.

Malo: En una vialidad con un rango de PCI de 40 a 25 su estructura es mala y sus fallas son medias y altas y el requerimiento de su mantenimiento será alto. En relación con eso el daño del pavimento es malo.

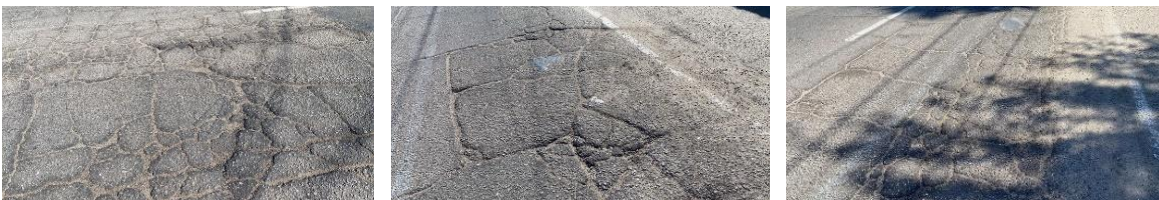
Figura 6. Referencia de PCI “Muy malo”.

Muy malo: En una vialidad con un rango de PCI de 25 a 10 su estructura es mala y sus fallas son medias y altas y el requerimiento de su mantenimiento será alto ya que sus fallas son altas y medias. También en este sentido el daño del pavimento es muy malo.

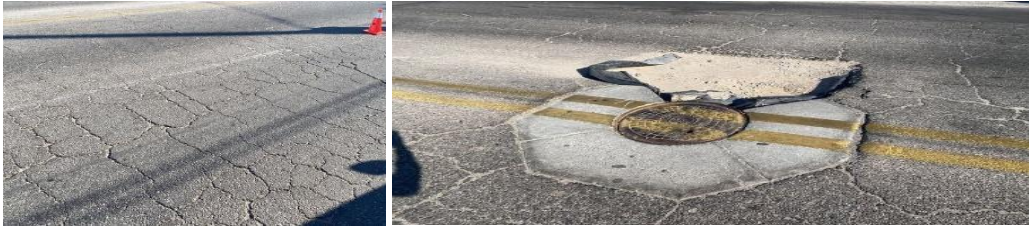
Figura 7. Referencia de PCI “Fallado”.

Fallado: En una vialidad con un rango de PCI de 10 a 0 su estructura es mala y sus fallas son altas y el requerimiento de su mantenimiento será alto debido a que el pavimento se encuentra en un estado fallado.
