Universidad Autónoma de Baja California

Maestría en Manejo de Ecosistemas de Zonas Áridas

Tesis

**Dinámica Espacial De La Zona Federal Marítimo Terrestre  
Y Ambientes Costeros De El Sauzal A Ensenada**

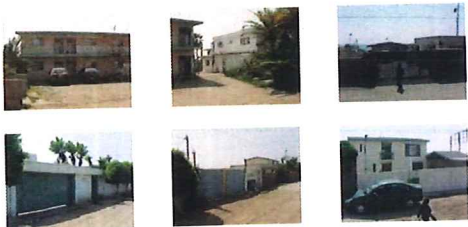
| <p><b>Imagen: U023-015; U023-016; U023-017; U023-018; U023-019; U023-020</b></p> <p>Después de la zona de pequeños comercios se encuentra un grupo de viviendas de nivel medio. Las construcciones obstruyen la visión al paisaje marino.</p> | |
