**UNIVERSIDAD AUTÓNOMA DE BAJA CALIFORNIA**

**FACULTAD DE INGENIERÍA**

**"REFORZAMIENTO DE MUROS DE MAMPOSTERÍA CON CFRP  
PARA DISEÑO SISMORRESISTENTE"**

**T E S I S**

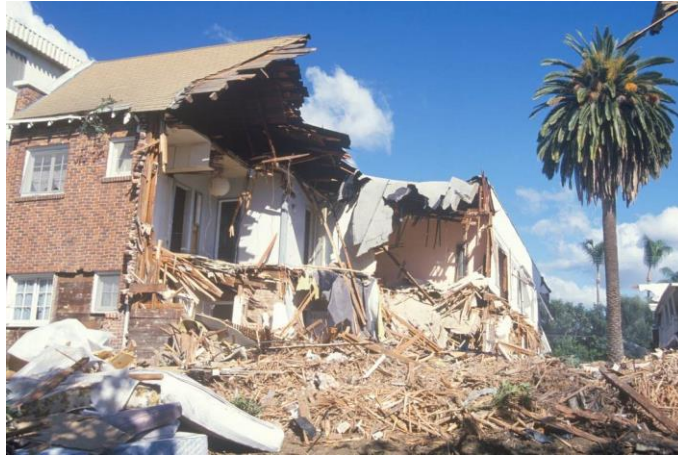
**Figura 2.3.** Sismo de Northridge de 1994. Fuente

Estudios realizados después del terremoto de Northridge en 1994 mostraron que más de 450 edificios reforzados con estos métodos tradicionales fallaron o colapsaron después del terremoto (*Luccioni & Rougier, 2010*). La vulnerabilidad de las estructuras de mampostería a menudo radica en la debilidad de las juntas del mortero debido a las tensiones de corte y que se han registrado de magnitud alta durante el fenómeno natural terremotos (*Bui et al., 2015*). La fragilidad mencionada se puede claramente apreciar en la imagen 2.3

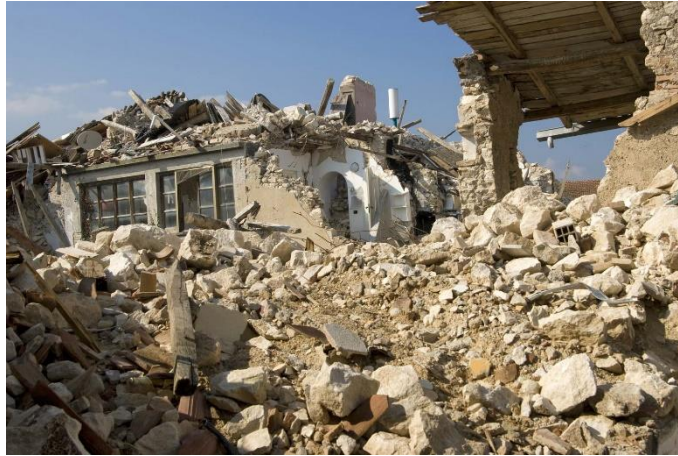
**Figura 2.4.** Sismo de L´ Aquila de 2009. Fuente

En abril de 2009, se originó un sismo con una magnitud  $M_w = 6.3$  en la ciudad de L' Aquila, Italia, dejando un saldo de 305 personas fallecidas y cuando menos 1500 lesionadas. El principal daño se presentó en viviendas, donde inicialmente se tuvo que evacuar a cerca de 70,000 personas y finalmente se quedaron sin vivienda aproximadamente 30,000 personas. Las edificaciones para viviendas son principalmente a base de mampostería, donde se encontraron fallas en las uniones entre muros y losas así como fallas por cortante en paredes. El otro sistema estructural utilizado en la ciudad es a base de concreto reforzado, las edificaciones construidas con este material presentaron principalmente daños no estructurales (*Liel & Lynch, 2012*). La imagen 2.4 nos permite darnos cuenta de la magnitud del impacto de este sismo en las edificaciones.

Los daños que se presentaron fueron en muros de mampostería, aunque estos no eran estructurales, presentaron fisuras en forma de cruz debido a las fuerzas cortantes. En las estructuras de concreto reforzado, las principales fallas identificadas fueron debido al efecto de columna corta, defectos en el anclaje del acero así como fallas generadas por esfuerzos de compresión en las columnas (*Liel & Lynch, 2012*).

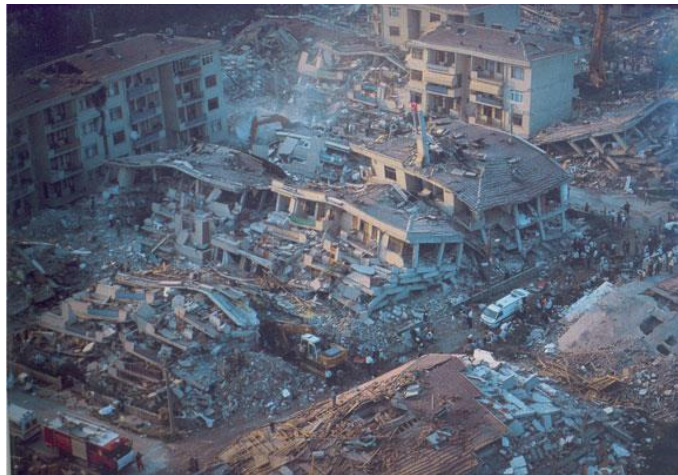
**Figura 2.7.** Sismo de Turquía 2011. Fuente

Durante el sismo registrado en octubre de 2011 en la provincia de Van en Turquía, el cual registró una magnitud  $M_w$  de 7.2, se confirmaron además de daños estructurales severos como se observa en la imagen 2.7, la muerte de 609 habitantes por el evento. Las principales fallas estructurales que se presentaron en estructuras de concreto reforzado, se observó una calidad muy pobre en el concreto, encontrándose en distintas pruebas una resistencia a la compresión de menos del 50% del diseñado (*Celebi et al., 2013*). Otra de las fallas que se presentaron en las estructuras, fue un detallamiento incorrecto del acero de refuerzo, esto debido a las limitaciones del código de este país con relación a las dimensiones y detalles consideradas en las uniones de vigas y columnas.

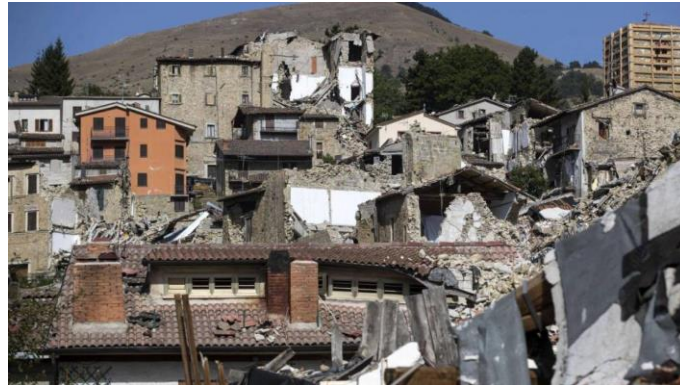
**Figura 2.9.** Sismo de Italia en 2016. Fuente <https://elpais.com/noticias/terremoto-italia-2016/>

Esta secuencia de eventos sísmicos fue provocando una degradación en la rigidez de las edificaciones, ocasionando así que aquellas estructuras de mampostería que no habían sido reforzadas o reparadas presentaran colapso en los eventos ocurridos en octubre de 2016 como se puede apreciar en la imagen 2.9, afortunadamente no hubo fatalidades ya que la mayoría de estas edificaciones habían sido evacuadas después de los primeros movimientos ocurridos en agosto de ese mismo año (*Brando et al., 2020*).

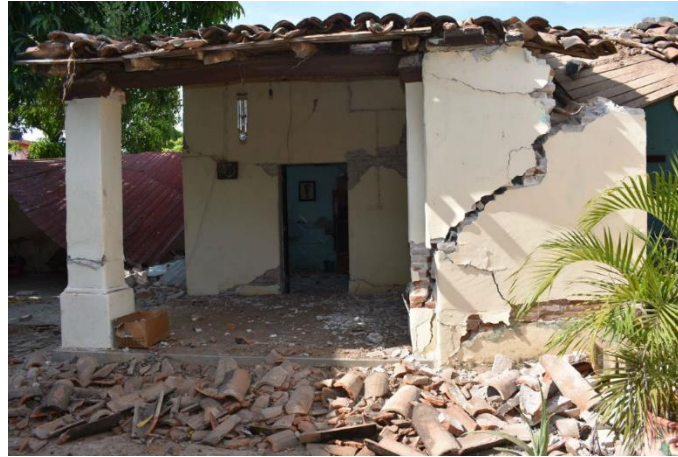
**Figura 2.11.** Sismo de Oaxaca en 2017. Fuente

Los principales daños observados durante este sismo fueron en viviendas muy antiguas y a base de adobe, tal como se aprecia en la imagen 2.11, las cuáles presentaban la característica de ser auto construidas. Las viviendas construidas con mampostería también sufrieron un daño significativo. En aquellas viviendas construidas con mampostería confinada o parcialmente confinada, se encontraron fisuras en diagonal debido a las fuerzas cortantes generadas. Otra causa de fallas estructurales se debió a una mala unión entre elementos nuevos y existentes así como el fenómeno de columna corta que ocurre por colocar muros hasta una determinada altura de la

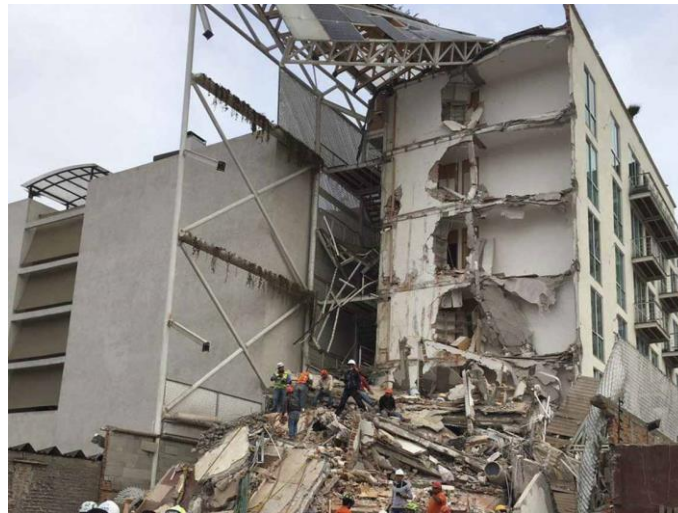
**Figura 2.12.** Edificio dañado en CDMX en 2017. Fuente

daños más severos, tenían un diseño estructural inadecuado, caracterizado por insuficientes elementos de carga, construcciones de mampostería sin confinar y pobre detallamiento del acero de refuerzo en columnas. En la imagen 2.12 se observa un edificio de concreto con un colapso total durante el evento.

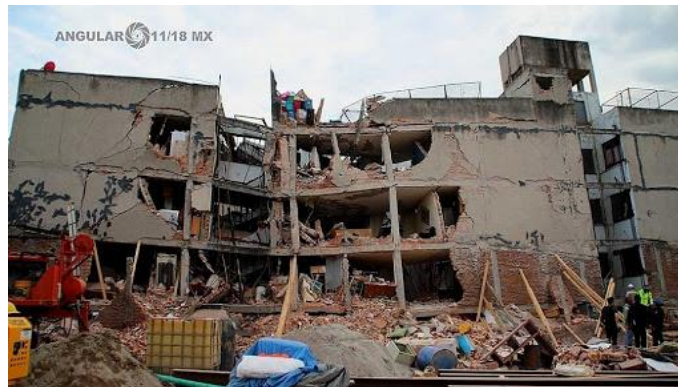
**Figura 2.13.** Edificio dañado en CDMX en 2017. Fuente <http://angular11-18mexico.com.mx/2017/09/21/19-de-septiembre-2017-sismo-7-1-richter-a-las-1314-hrs-en-la-ciudad-de-mexico/>

Otro de los estudios realizados sobre el sismo de 2017 en México, en el cuál se clasificaron por diferentes categorías los edificios dañados, señala que del total de construcciones afectadas, el 66% corresponden a uso residencial y otro 15% tiene un uso mixto (residencial y comercial). El resto de los edificios son de uso educacional, industrial u otro. El estudio también clasifica las pérdidas por el sistema estructural utilizado, siendo el 41% edificios con marcos de concreto reforzado, un 30% edificios con losa plana y un 26% estructuras de mampostería. Es notorio que el porcentaje de afectación en edificios con marcos de acero apenas suma el 1.2% (*Lara et al., 2020*). En la imagen 2.13 se observan daños en edificios a base de mampostería.

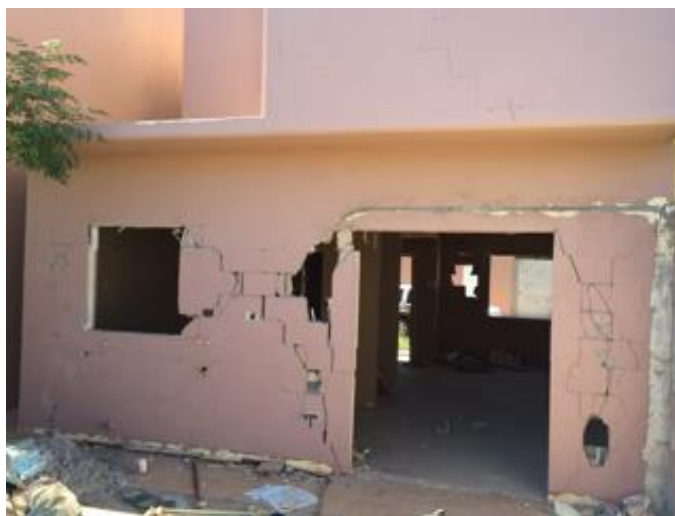
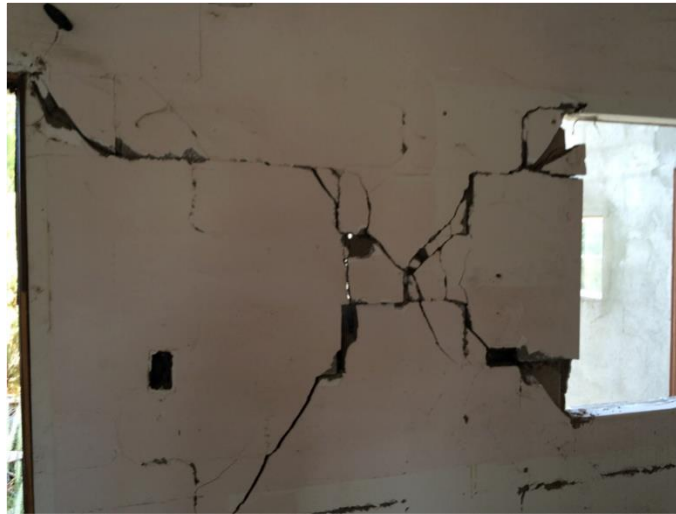
Las imágenes 2.14 y 2.15 corresponden a viviendas dañadas estructuralmente durante el sismo de 2010 en la ciudad de Mexicali, este patrón se registró en algunos fraccionamientos donde los muros en la dirección más corta sufrieron la mayor cantidad de daños, esto debido a que la fuerza cortante tiene una menor cantidad de superficie donde distribuirse.

**Figura 2.14.** Vivienda dañada en sismo de 2010 en Mexicali. Fuente Elaboración propia

**Figura 2.15.** Vivienda dañada en sismo de 2010 en Mexicali. Fuente Elaboración propia

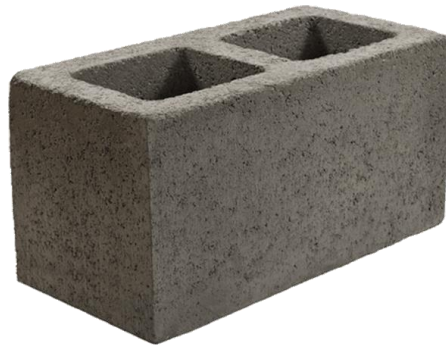
Se utilizan bloques de concreto huecos para construir las paredes, los bloques enteros deben tener dimensiones de 40 centímetros de largo, 20 centímetros de ancho y 20 centímetros de espesor. Los bloques medios deben medir 20 centímetros de largo, 20 centímetros de ancho y 20 centímetros de espesor (ver imagen 6.1).

La resistencia a la compresión especificada de las unidades es de  $60 \text{ kg/cm}^2$ , el mortero utilizado en las muestras tendrá una resistencia a la compresión de  $125 \text{ kg/cm}^2$ .

**Figura 6.1.** Bloque hueco de concreto - Fuente: [industrialbloquera.com.mx](http://industrialbloquera.com.mx)

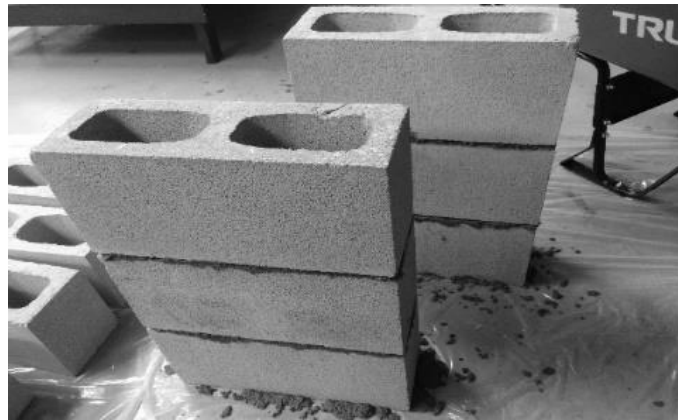
Para la prueba de compresión axial, se elabora un muro formado por tres hileras de bloques enteros y unidos con mortero como se aprecia en la imagen 6.3. Para la prueba mencionada se deben ensayar 3 especímenes de acuerdo con el estándar considerado, por lo que se crearon 6 muestras, 3 de ellas sin refuerzo, definidas como C11, C12 y C13. Se elaboraron adicionalmente 3 muestras reforzadas con fibra de carbono, identificadas como C21, C22 y C23.

**Figura 6.3.** Muros de mampostería no reforzados para pruebas de compresión - Fuente: elaboración propia.

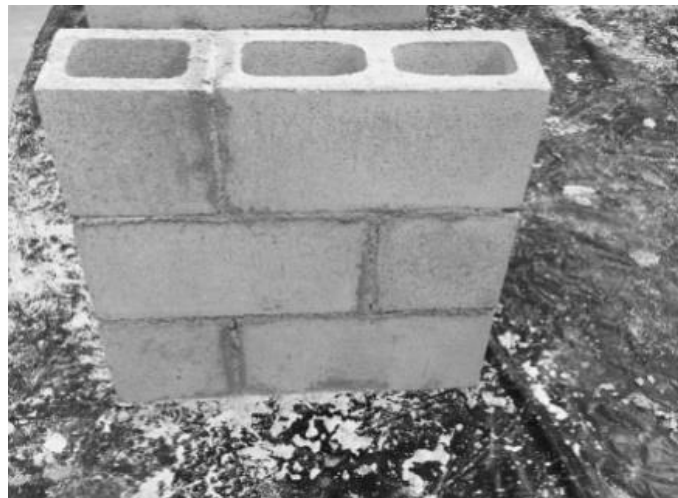
**Figura 6.4.** Muros de mampostería no reforzados para pruebas de compresión diagonal - Fuente: elaboración propia.

En el caso de la prueba a compresión diagonal, los muros deben estar formados por 3 hileras de bloques donde cada hilera consiste de una pieza entera y una media, unidos con mortero en ambos sentidos como se observa en la imagen 6.4. Para esta prueba se deben elaborar de acuerdo a la normativa utilizada, 3 especímenes para que tenga

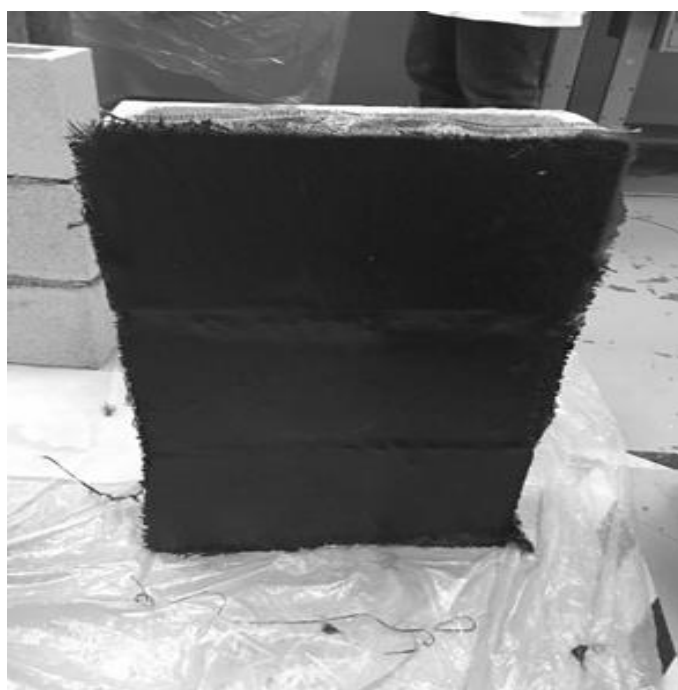
La disposición utilizada para las muestras de compresión y corte consistió en cuatro capas de fibra de carbono en ambas caras de las paredes, utilizando la configuración 0/+45/-45/90 para la orientación de las fibras como se muestra en la imagen 6.5.

**Figura 6.5.** Muros de mampostería reforzada para ensayos de compresión - Fuente: elaboración propia.

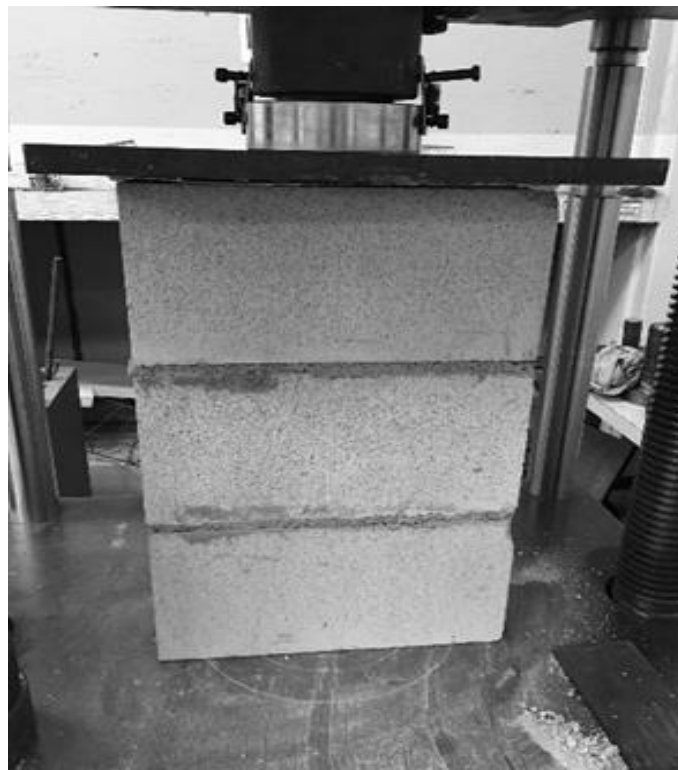
Las pruebas de compresión axial se realizan de acuerdo con los requisitos de NMX-C-ONNCCE-464-2010 para los especímenes C11, C12, C13, C21, C22 y C23 y con estos ensayos se determinó la resistencia a la compresión y el módulo de elasticidad de las paredes reforzadas y no reforzadas. La aplicación de la carga así como el arreglo de las muestras se exponen en la imagen 6.6.

**Figura 6.6.** Aplicación de carga axial a muestras C1 - Fuente: elaboración propia.

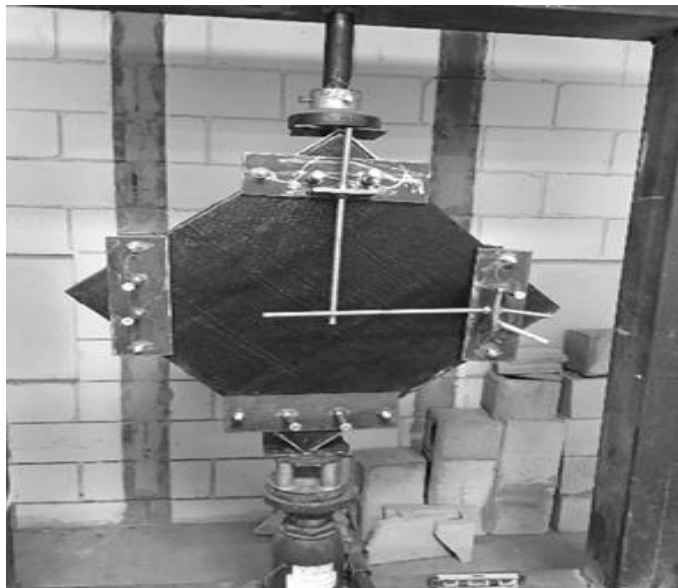
**Figura 6.8.** Aplicación de la carga diagonal a especímenes reforzados S2 - Fuente: elaboración propia.

Las pruebas de compresión diagonal se realizan de acuerdo con los requisitos NMX-C-ONNCCE-464-2010 para las muestras S11, S12, S13, S21, S22 y S23 y con ello determinar la resistencia al corte y el módulo de corte de las paredes reforzadas y no reforzadas. Las configuraciones de prueba para muestras se exponen en las imágenes 6.7 y 6.8.
