**“ANÁLISIS DE LA INICIACIÓN DE GRIETAS EN PERFILES ALARES DE  
MATERIAL COMPUESTO POR IMPACTOS DE BAJA ENERGÍA”**

**QUE PRESENTA PARA OBTENER EL GRADO DE:  
MAESTRO EN CIENCIAS**

**ILSE PAOLA JAUREGUI BOGARIN**

**NOVIEMBRE 2021**

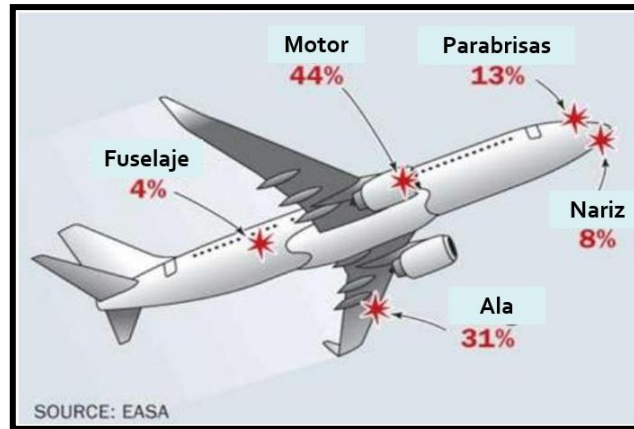
En base a investigaciones de EASA [25], se sabe que las áreas que reciben mayores impactos por aves en los aviones comerciales son el motor seguido del ala, la figura 2.4 muestra los porcentajes de repetitividad de impactos por componente.

Figura 2.4. Áreas con mayor número de impactos por aves en aviones comerciales [25].

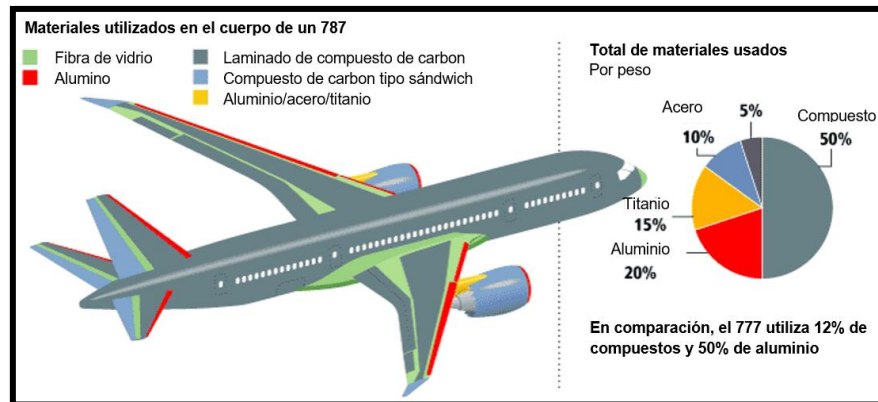
Las figuras 3.3 y 3.4 muestran la distribución del uso de materiales compuestos en las aeronaves A350 XWB y B787 respectivamente.

Figura 3.4. Porcentaje de material compuesto utilizado en el B787 [35].

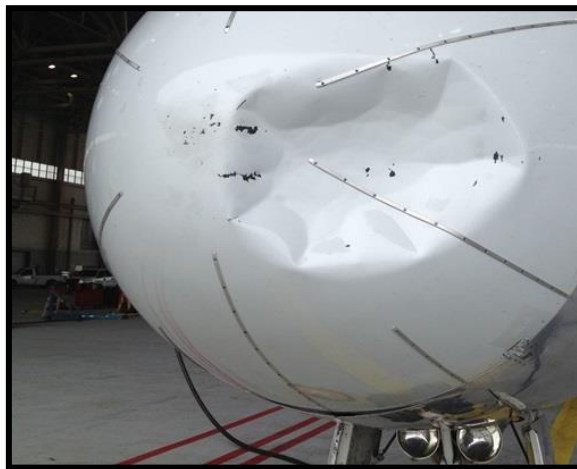
*Figura 3.6. Daño causado en fuselaje por impacto de ave [43].*

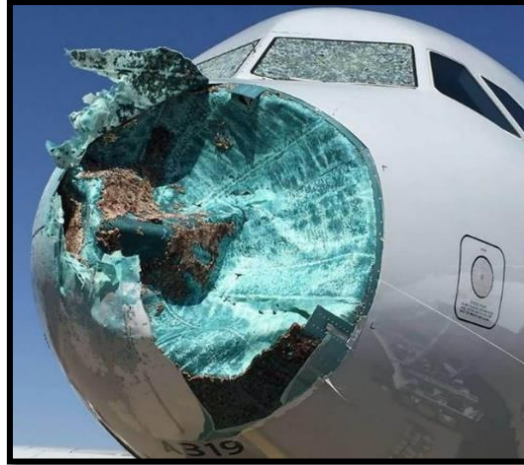
Debido a la alta velocidad de los aviones modernos, la probabilidad de daños en la superficie causados por el impacto con granizo (figura 3.8), y posiblemente otros precipitantes meteorológicos, se ha convertido en una consideración de diseño [40].

*Figura 3.8. Daño causado a aeronave A319 por tormenta de granizo durante su vuelo [44].*

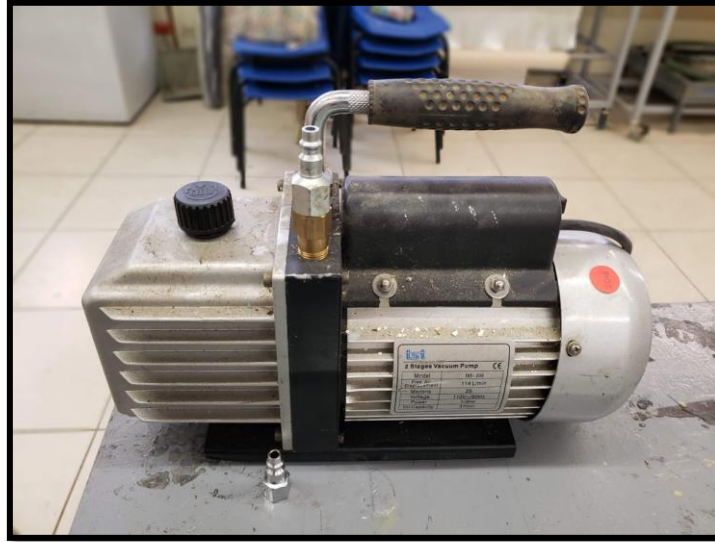
Figura 4.1. Bomba de vacío utilizada para el curado de laminados y perfiles alares.

Para poder manufacturar los laminados con geometría de perfiles alares mencionados anteriormente, fueron necesarios cuatro moldes de espuma de alta densidad, los materiales y equipo necesario para la experimentación se muestra en las siguientes secciones, el concentrado de materiales y equipo necesario se encuentra en la tabla 4-1, mientras que la bomba para vacío utilizada se muestra en la figura 4.1.

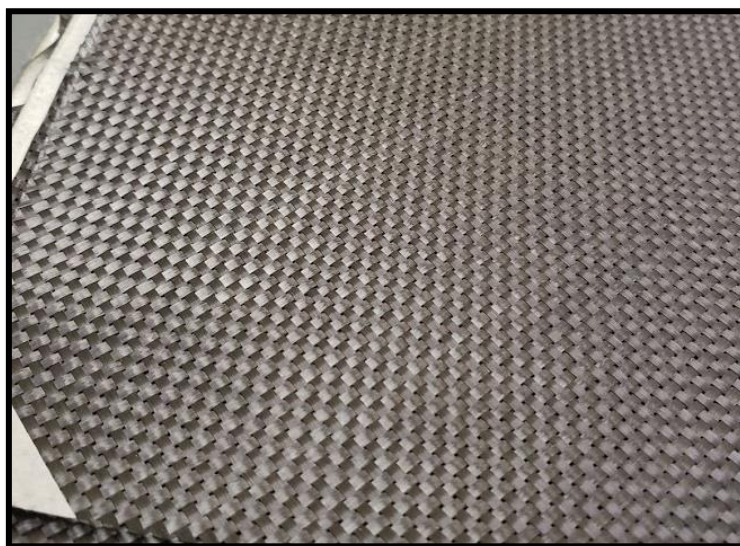
Las propiedades mecánicas de la fibra de carbono 3K (figura 4.2) utilizada pueden observarse en la tabla 4-2.

Figura 4.2. Fibra de carbono bidireccional 3K utilizada en probetas y perfiles alares.

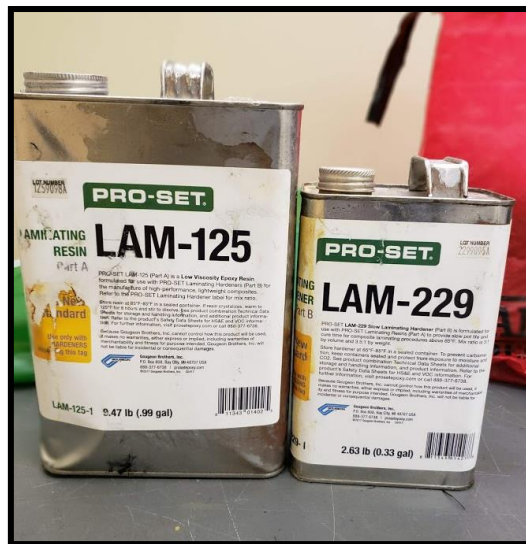
La resina epóxica utilizada es una resina de baja viscosidad, que en conjunto con el catalizador PRO SET LAM-229 de curado lento, crean una combinación óptima para laminados manuales, con aplicación de vacío y por infusión, ya que se tienen varias horas de trabajo antes del inicio de curado de la resina, lo que la hace buena opción para usarse en piezas grandes o con los métodos antes mencionados.

Figura 4.3. Resina y catalizador PRO SET utilizados en laminados para probetas.

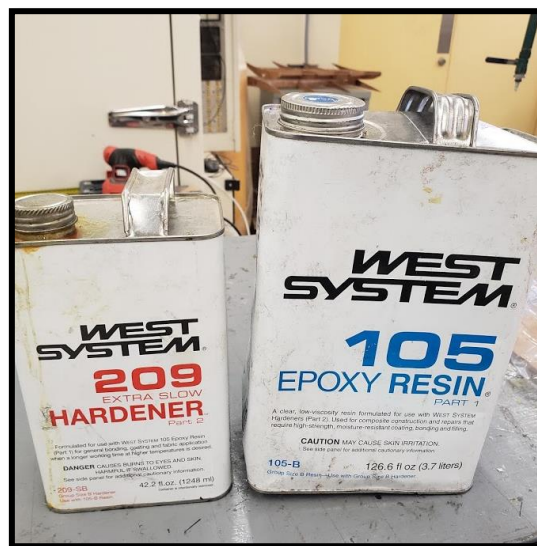
La resina West System 105 es una resina epóxica de baja viscosidad, que en conjunto con el catalizador West System 209 de curado lento, crean una combinación óptima para laminados manuales, con aplicación de vacío y por infusión, ya que se tiene aproximadamente de sesenta a noventa minutos antes del inicio de curado de la resina, lo que la hace buena opción para usarse en piezas grandes o con geometrías complicadas

Figura 4.4. Resina epóxica y catalizador utilizados en manufactura de perfiles alares.

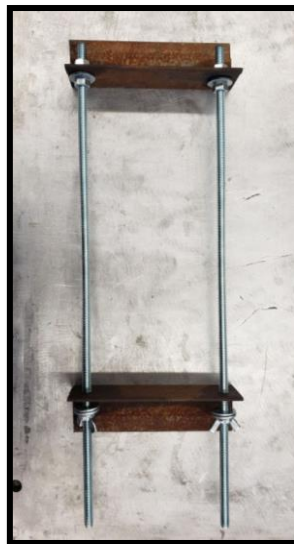
Para la manufactura de los perfiles alares fue necesaria la construcción de una fixtura para sujetar los perfiles alares, ya que por su compleja geometría no era posible mantenerlos verticales al momento del laminado. Los materiales utilizados para la fixtura se muestran en la tabla 4-5 y este mismo puede observarse en la figura 4.5.

*Figura 4.5. Fixtura diseñada para la manufactura de perfiles alares.*

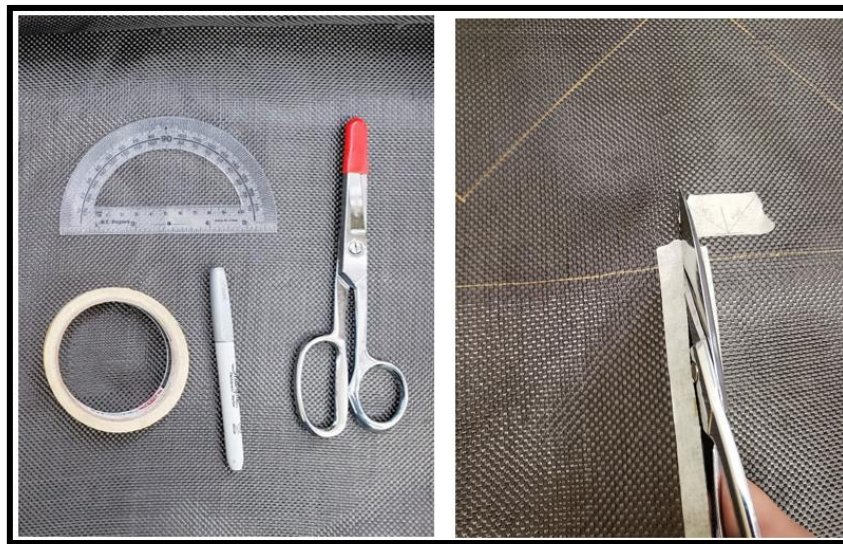
La manufactura para las probetas de tensión se inició mediante el delineado y corte de la fibra de carbono. La figura 4.9 muestra la fibra de carbono y las herramientas necesarias para el proceso de corte, delineado y corte de la misma. Ya que fue necesario el corte de la fibra a  $[\pm 45^\circ]$  se creó una plantilla para optimizar el tiempo del proceso de corte.

Figura 4.9. Proceso de corte, a) material y herramientas necesarias para proceso de corte, b) corte de fibra.

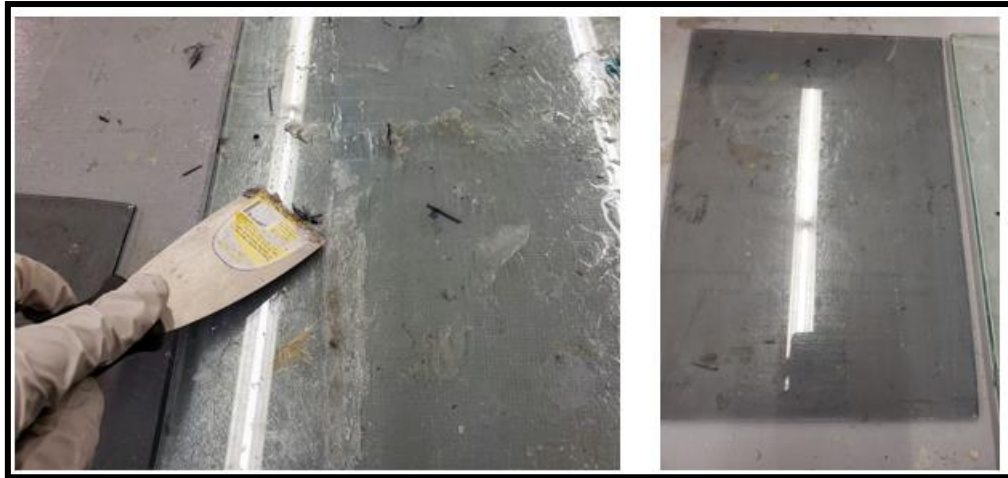
El proceso de laminación de probetas inició con la preparación de la superficie a utilizar como base, fue de suma importancia remover de la superficie cualquier impureza para que al momento de manufacturar el laminado este no fuera afectado estéticamente, ya que la normativa ASTM D3039 menciona que incluso los defectos superficiales en un laminado pueden causar alteraciones en los resultados de las pruebas mecánicas. Para este paso se utilizó diluyente y una espátula metálica, en la figura 4.11 se observa el antes y después de la superficie.

*Figura 4.11. Superficie para laminado, a) antes de limpieza, b) posterior a limpieza.*

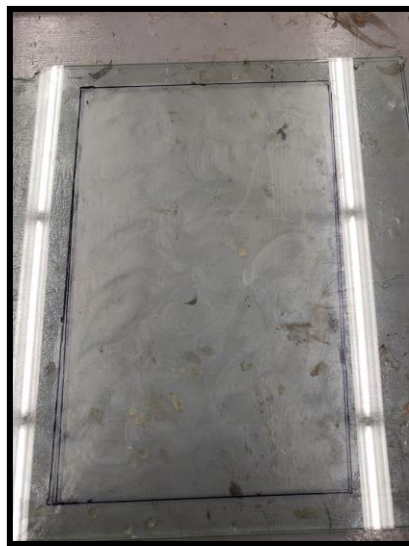
El siguiente paso se aplicaron cinco capas de cera desmoldante para una vez curado poder retirar el laminado con mayor facilidad. La figura 4.12 muestra la placa con las cinco capas de cera aplicadas.

*Figura 4.12. Superficie para laminado, a) aplicación de cera desmoldante, b) superficie con 5 capas aplicadas.*

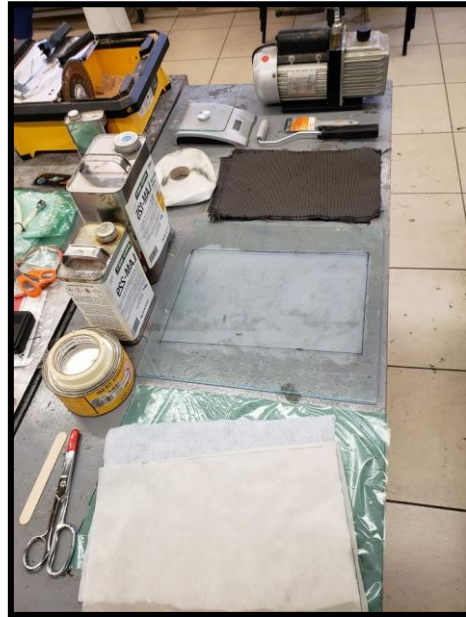
Posteriormente se reunió el material necesario para el curado de la pieza a vacío, el cual se observa en la figura 4.13, se inició con el proceso de manufactura de los mismos para las probetas bajo la ASTM D3039 y D7136.

*Figura 4.13. Materiales, equipo y herramientas para laminado con aplicación de vacío, de abajo hacia arriba, 1) bagging film (café), 2) breather (blanca), 3) release peel ply (verde).*

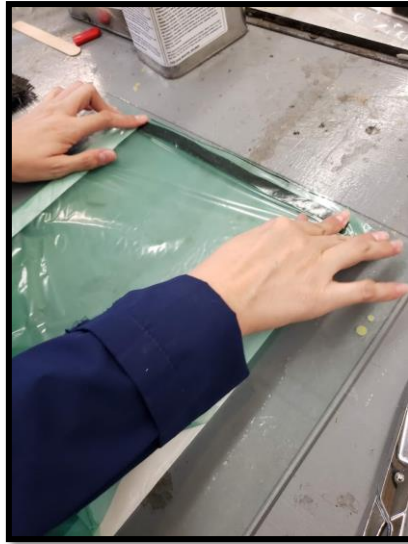
El proceso de manufactura inició adhiriendo la cinta doble cara en la placa donde se realizó el laminado (figura 4.14), posteriormente se realizó la mezcla de resina epóxica y catalizador, se utilizó resina epóxica de baja viscosidad PRO-SET LAM -125 y catalizador de la misma marca LAM-229. La tabla 4-7 contiene los valores referentes a cantidades, tiempos de curados y porcentajes de resina utilizados en los laminados de probetas para tensión e impacto, la relación de resina-secante utilizada de 3:1 fue la establecida por el fabricante.

Figura 4.14. Adhesión de cinta doble cara en superficie y bolsa de vacío para proceso de vacío.

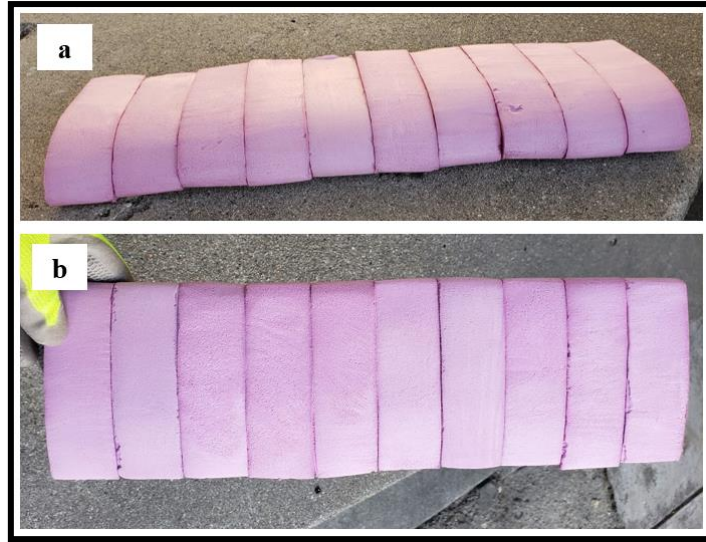
Una vez que se tuvieron las diez secciones individuales de los dos modelos de perfiles alares, con la ayuda de lijas con diferente tamaño de grano se desbastó la superficie de cada una hasta que esta fuera uniforme al tacto y se unieron las diez secciones, el resultado de este proceso se observa en la figura 4.26.

Figura 4.26. Molde positivo con secciones de perfiles unidas y desbastadas, a) perfil GOE777-IL, b) perfil SC (2)-0714.

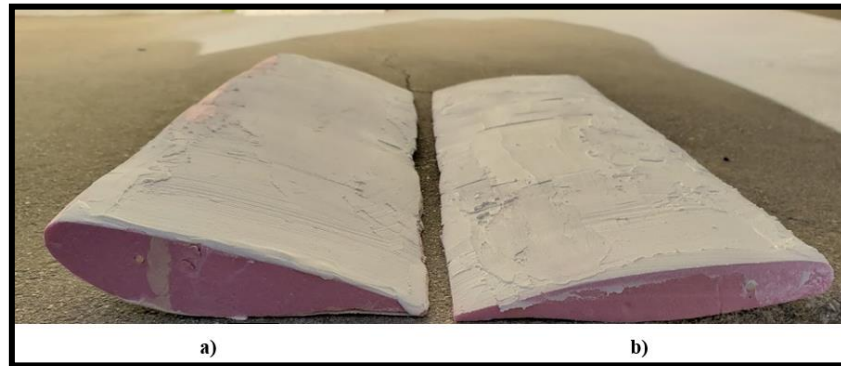
Al tener todas las secciones unidas, se continuó con la aplicación de una ligera capa de resanador multiusos para reducir en lo posible la porosidad e irregularidades en la superficie (figura 4.28 a y b).

*Figura 4.28. Perfiles con aplicación de resanador, a) GOE777-IL, b) SC (2)-0714.*

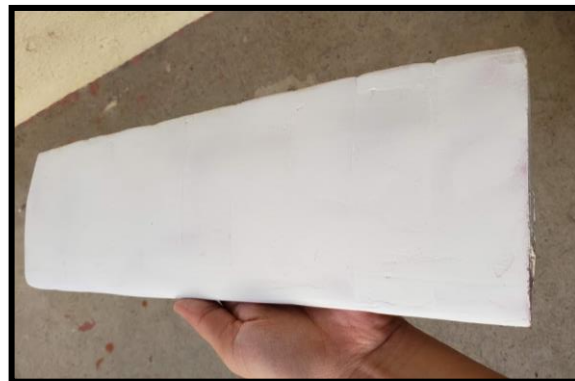
Posteriormente se desbastó el resanador con la ayuda de las mismas lijas utilizadas para el acabado de la espuma, iniciando con lijas de grano medio y concluyendo con lijas de grado fino para que la superficie resultara lo más tersa posible, el resultado de este proceso se observa en la figura 4.29.

*Figura 4.29. Perfil SC (2)-0714 con superficie pulida.*

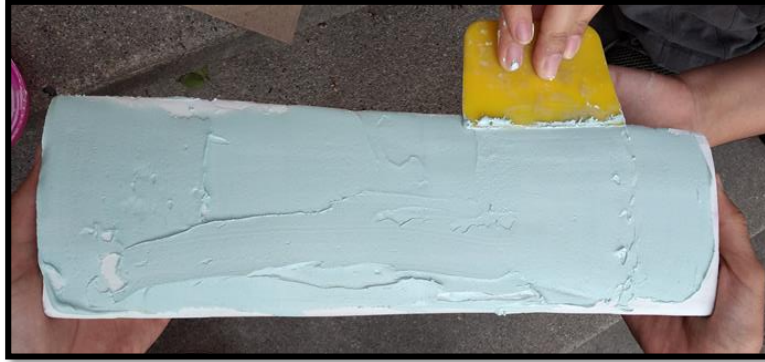
Posterior a la aplicación de resanador, se colocó una capa de bondo en ambos perfiles, esto con el fin de que la espuma no sufriera daños al aplicar la última capa (gel coat) sobre los perfiles. La aplicación del bondo se llevó a cabo con la ayuda de cuñas, al igual que se hizo con el resanador multiusos. La figura 4.30 muestra la aplicación del bondo en los perfiles.

*Figura 4.30. Aplicación de bondo en perfil.*

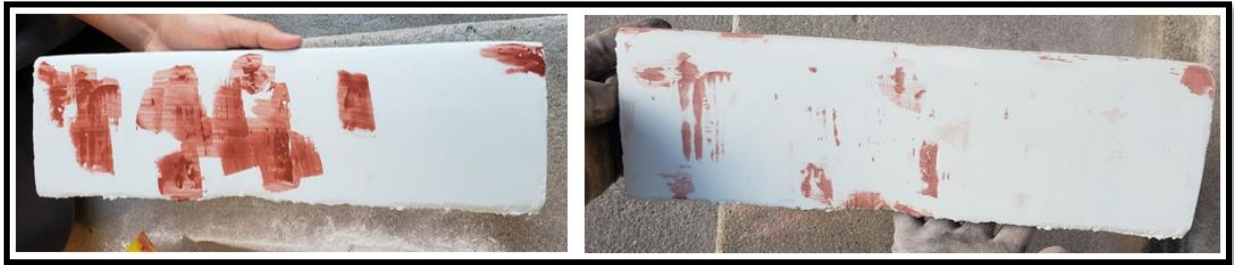
Al finalizar el proceso de desbaste se aplicó en las áreas con pequeñas imperfecciones una pasta para resanar bondo de secado rápido (figura 4.32), se desbastó nuevamente la superficie con lijas de mayor a menor grado abrasivo hasta que quede lo más uniforme posible, la figura 4.13

a muestra el perfil con la pasta aplicada, mientras que la b muestra el perfil con la pasta una vez pulida.

*Figura 4.32. Uso de pasta de secado rápido perfil con pasta resanadora, a) aplicación de pasta, b) pasta pulida.*

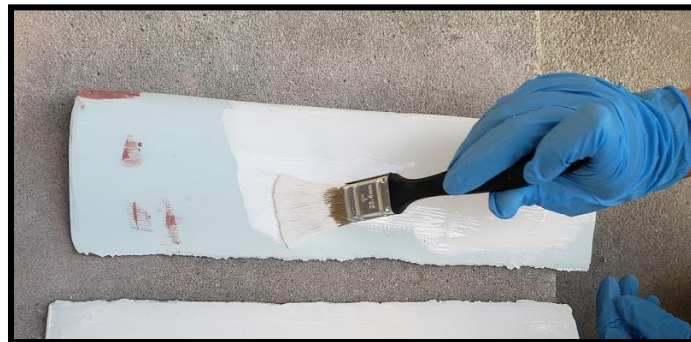
Como última capa de material, se aplicó con brocha una capa de gel coat para sellar la superficie del perfil aplicando la relación gel coat – secante recomendada por el fabricante, se utilizó 1gr de secante por 63 gr de gel coat (figura 4.33), aplicando el secante con una jeringa y el gel coat con la ayuda de una báscula para mayor precisión.

*Figura 4.33. Aplicación de gel coat a molde.*

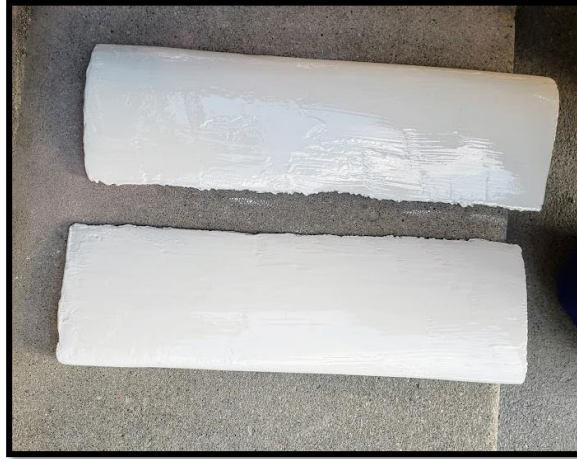
A continuación, en la figura 4.34 se observan ambos perfiles con la capa de gel coat aplicada sobre su superficie.

*Figura 4.34. Perfiles alares con recubrimiento de gel coat.*

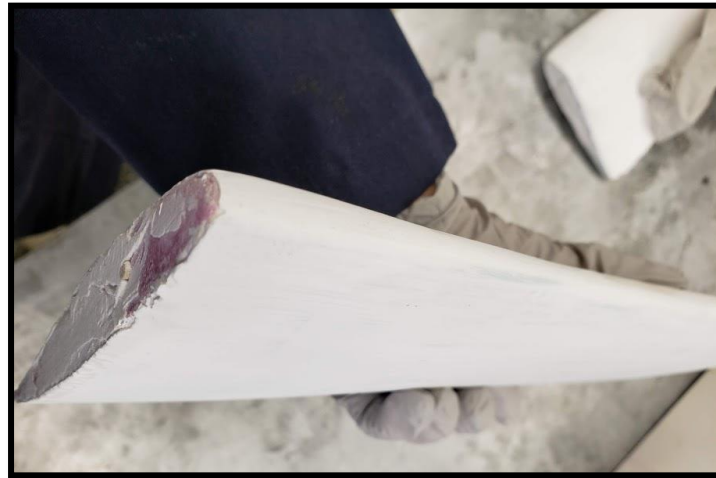
Por último, se desbastó la superficie de gel coat con lijas de diferentes tamaños de grano yendo de grano medio a fino, el acabado final se muestra en la figura 4.35.

*Figura 4.35. Perfil alar de espuma recubierto con gel coat.*

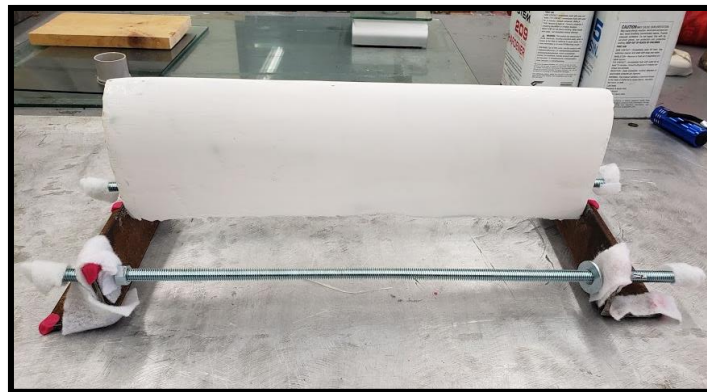
El proceso de manufactura de ambos perfiles alares fue el mismo utilizado en las probetas de tensión e impacto, dicho proceso se inició marcando y cortando la fibra de carbono, posteriormente se colocó en el molde del perfil alar en la fixtura para manufactura cuidando de colocarlo lo más elevado posible y cuidando la presión aplicada al cerrar la fixtura para no dañar el molde. La figura 4.38 a continuación muestran el molde sujeto en la fixtura.

Figura 4.38. Colocación de molde GOE777-IL en fixtura para manufactura.

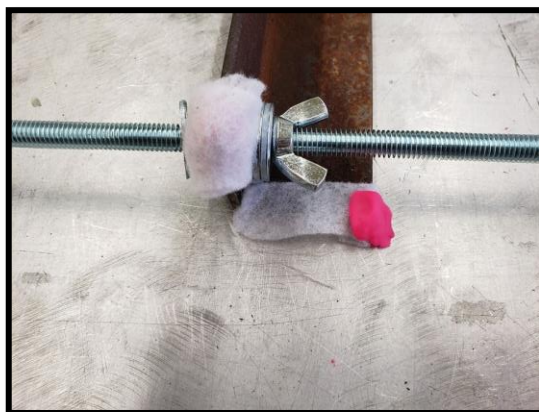
Para no dañar la bolsa y se presentaran fugas al aplicar el vacío, fueron colocadas protecciones en las esquinas de los ángulos de acero y las orillas de los tornillos sin fin (figura 4.39).

Figura 4.39. Protecciones aplicadas a fixtura para no dañar la bolsa de vacío.

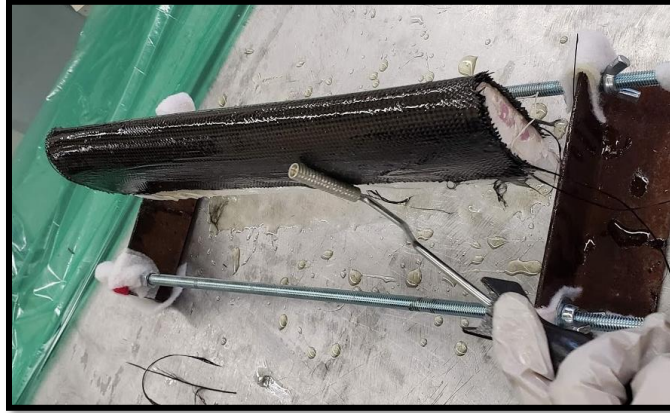
Se manejó resina epóxica West System® 105 y catalizador West System® 209 empleando una relación de 3.5:1; una vez completamente mezclado se inició con la aplicación de una capa delgada de resina epóxica en el molde y posteriormente se fueron colocando las láminas de fibra de carbono, esparciendo la resina epóxica con brocha y apoyándose de un rodillo para distribuirla de manera uniforme, una vez colocadas las diez láminas se colocaron los complementos para el proceso de embolsado y curado a vacío; la tabla 4-11 muestra los datos, mientras que en la figura 4.40 y 4.41 se muestra su proceso de manufactura.

Figura 4.40. Distribución de resina epóxica con rodillo para laminados en perfil GOE777-IL.

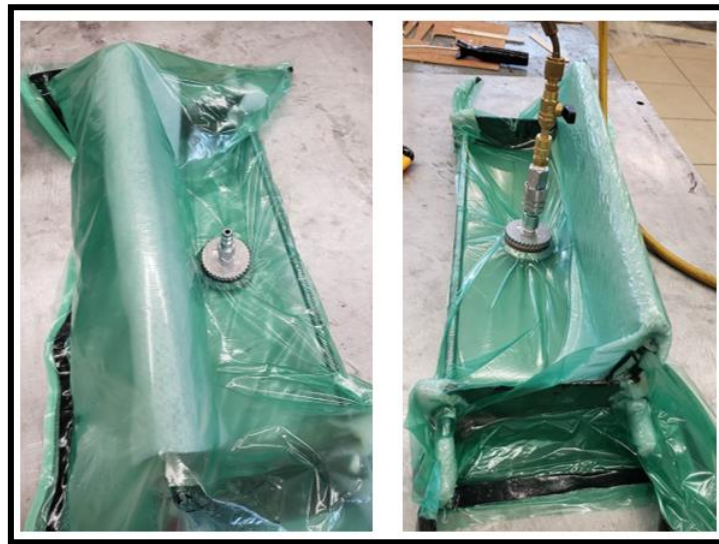
Figura 4.41. Mejora en bolsa de vacío, a) bolsa sellada antes de aplicar vacío, b) bolsa con vacío aplicado.

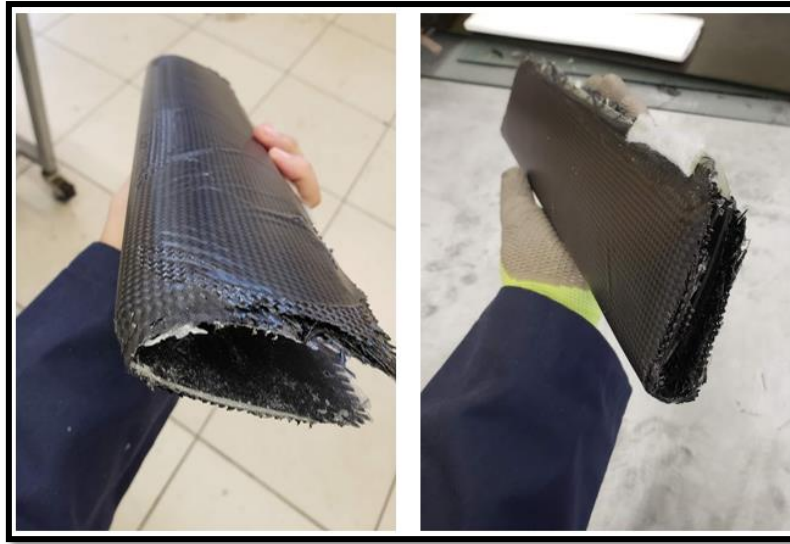
Se dio un tiempo aproximado de treinta y seis horas para el curado de ambos perfiles alares, una vez pasado este tiempo, fueron desmoldados cuidando la fuerza aplicada para no dañar el laminado y el molde, en la figura 4.42 puede observarse el resultado final de ambos perfiles.

Figura 4.42. Perfiles curados y desmoldados, a) GOE777-IL, b) SC (2)-0714.

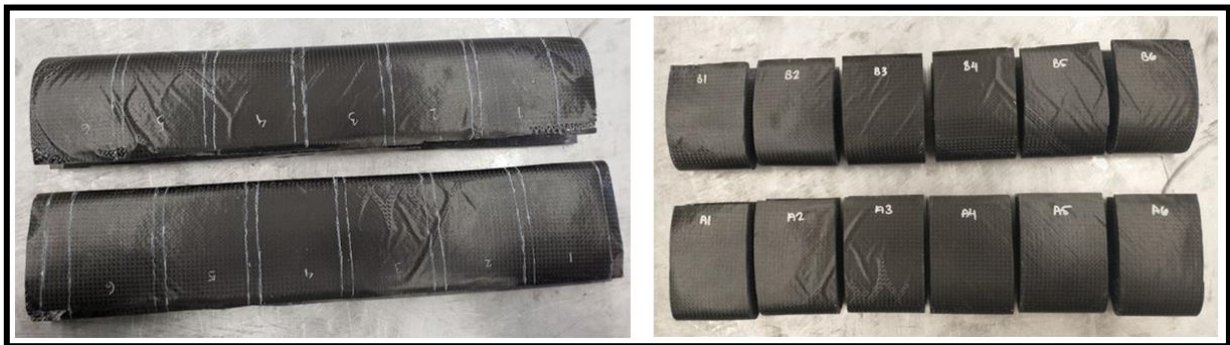
Una vez desmoldados se recortaron los excesos de fibra y resina en los extremos de los perfiles, posteriormente se marcaron las secciones de cada perfil, los cortes de estas se llevaron a cabo con la ayuda de un Dremel®, en la figura 4.43 se desarrollan los procesos antes descritos.

Figura 4.43. Perfiles alares, a) delineado de secciones de perfiles alares, b) corte de secciones.

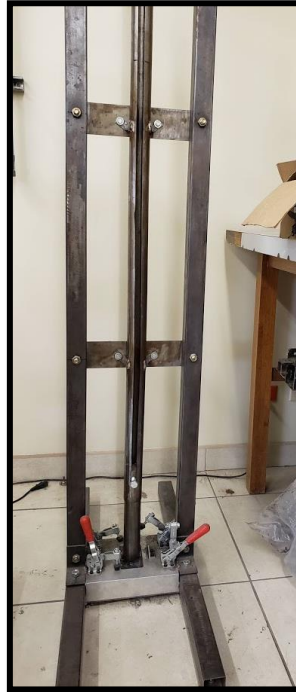
Las pruebas de impacto realizadas a las probetas de fibra de carbono y resina epóxica fueron basadas en la normativa ASTM D7136 “Método de pruebas estándar para medir la resistencia al daño de un compuesto de matriz polimérica reforzado con fibra a un evento de impacto de caída por gravedad”. Para esta prueba se utilizó el equipo de pruebas descrito en la normativa, el cual consiste en una torre de caída libre con una altura máxima de 2 m y un indentador que

puede adoptar diferentes geometrías, en este caso se utilizó uno semi-esférico, en el área de pruebas se utilizaron 4 sujetadores con punta de neopreno para que el espécimen se mantenga inmóvil al momento de la prueba, con cuidado de no dañar la superficie de la probeta. La máquina de impacto se muestra en la figura 4.46, mientras que el área de prueba con la probeta colocada se encuentra en la figura 4.47.

*Figura 4.46. Máquina de pruebas de impacto por gravedad.*

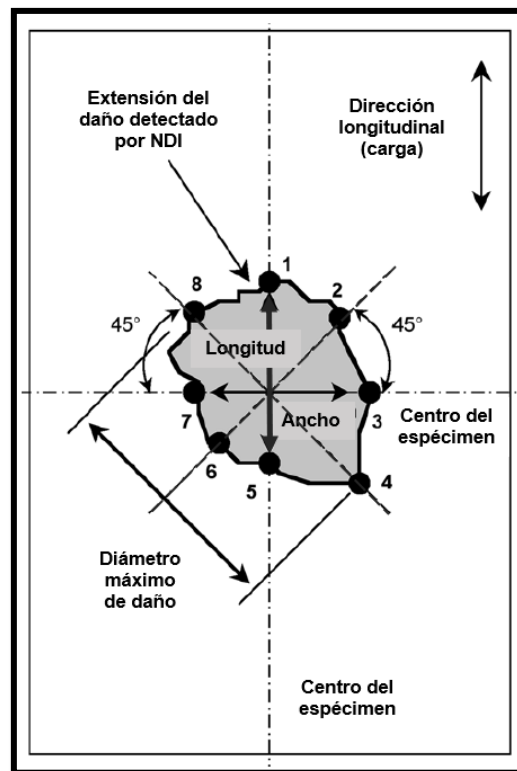
Figura 4.48. Medición de la extensión del daño por impacto en probetas [60].

Además de la cuantificación del daño también fue realizada una inspección visual, donde en base a la norma ASTM D7136 se realizan trazos a 0°, 90° y ± 45° (figura 4.48) para obtener el valor de la extensión del daño en la superficie.

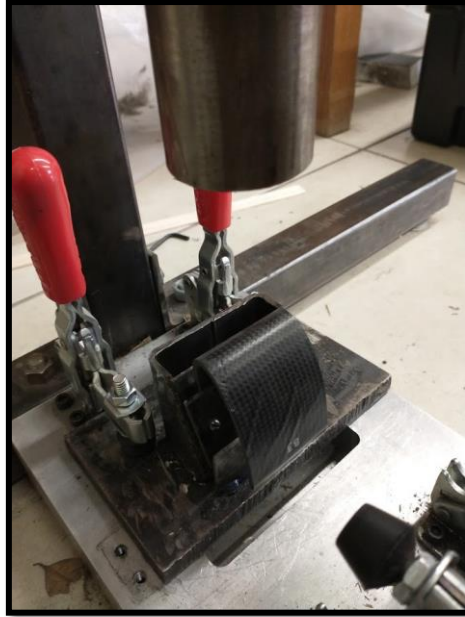
*Figura 4.50. Área de pruebas de máquina de impacto con perfil alar colocado para realización de la prueba.*

Para la prueba de impacto en ambos perfiles alares fue necesario diseñar y construir una fixtura para sujetar el perfil alar durante la prueba, la figura 4.50 a continuación muestra el perfil colocado en el área de pruebas y sujeto por la fixtura.

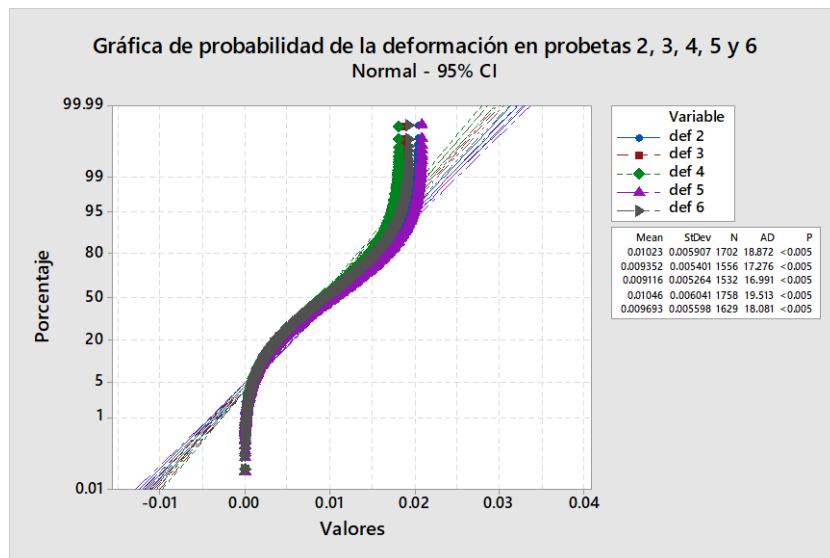
Gráfica 5.2. Análisis de normalidad en resultados de deformación de probetas sometidas a prueba de tensión.

En base a la gráfica de esfuerzo – deformación, se realizó un análisis de normalidad en ambos resultados mediante gráficas de probabilidad, a continuación, las gráficas 5.2 y 5.3 muestran dicho análisis respecto a la deformación y esfuerzo respectivamente.

La gráfica muestra un comportamiento normal de los valores de la deformación generada por la tensión durante la prueba, los valores que se encuentran fuera de la línea central corresponden a los valores iniciales y finales de la prueba, los cuales pueden ser descartados ya que se tendrá enfoque a los valores obtenidos durante la realización de la prueba, debido a que en esos momentos se puede tener variaciones en los valores.
