**ESPECIALIDAD EN GESTION AMBIENTAL**

## **TRABAJO TERMINAL**

**Cambios de la línea de costa en la playa de San Miguel, B. C., mediante fotografía aérea, en el periodo 1973 - 2003.**

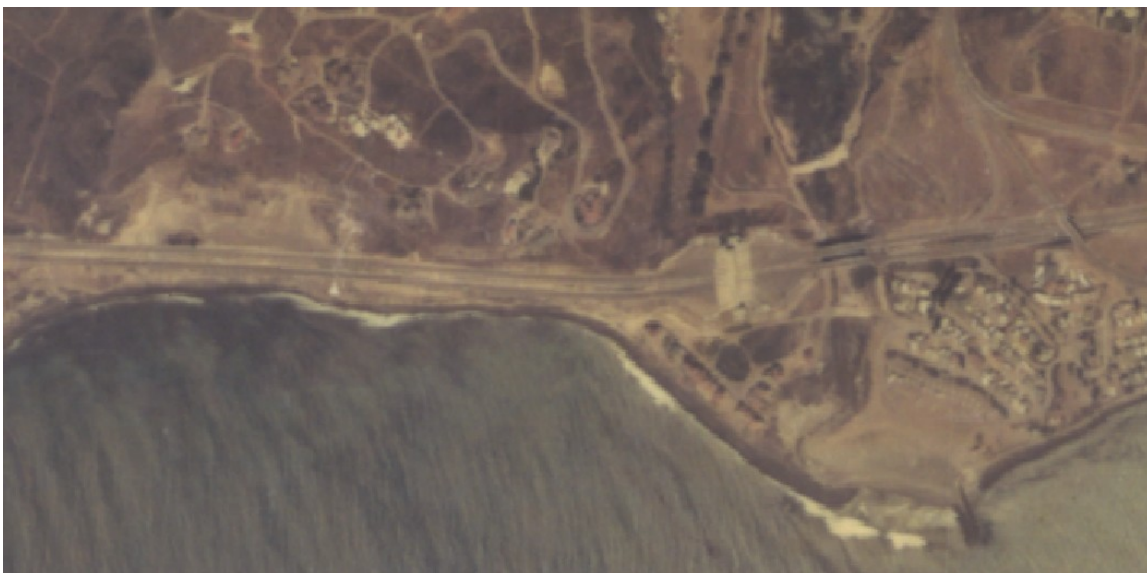
Figura 6.- Fotografía aérea de la zona de estudio en el año de 1973.

El cálculo de las variaciones generadas por los deslizamientos se utilizó las fotografías de 1973 y 1985 (Figuras 6 y 7) ya que estas evidencian el mayor cambio de manera consecuente. Para ello se determinó la diferencia existente entre estos años por transecto, los cuales presentaron un cambio entre 38 y 62 metros, y un promedio de 50.1 metros (Tabla VI).

La presencia del espigón se observa en las fotografías de 1961-1972 y 1973 (Figuras 5 y 6) y se estimó su longitud en 70 m. dicha estructura se observa en la línea de costa de 1973 (Figura 15), sin embargo para 1985 se calculó una pérdida de su estructura de 40 m y el resto del espigón (30 m) quedó cubierto por el material que quedó atrapado por la misma estructura (Figuras 7-9, fotografías 3 y 4 en anexos).

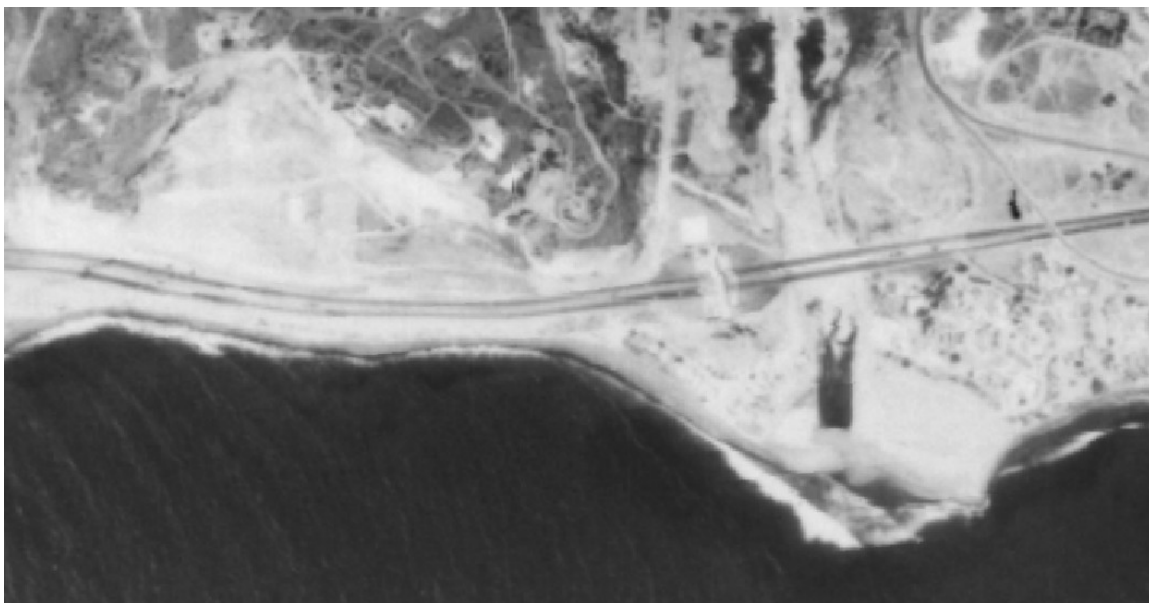
Figura 7.- Fotografía aérea de la zona de estudio en el año de 1985.

en anexos), y el resto quedo cubierto como se observa para 1985 (Figura 7, 15, 16, Fotografías 3, 4 y 10 en anexos).

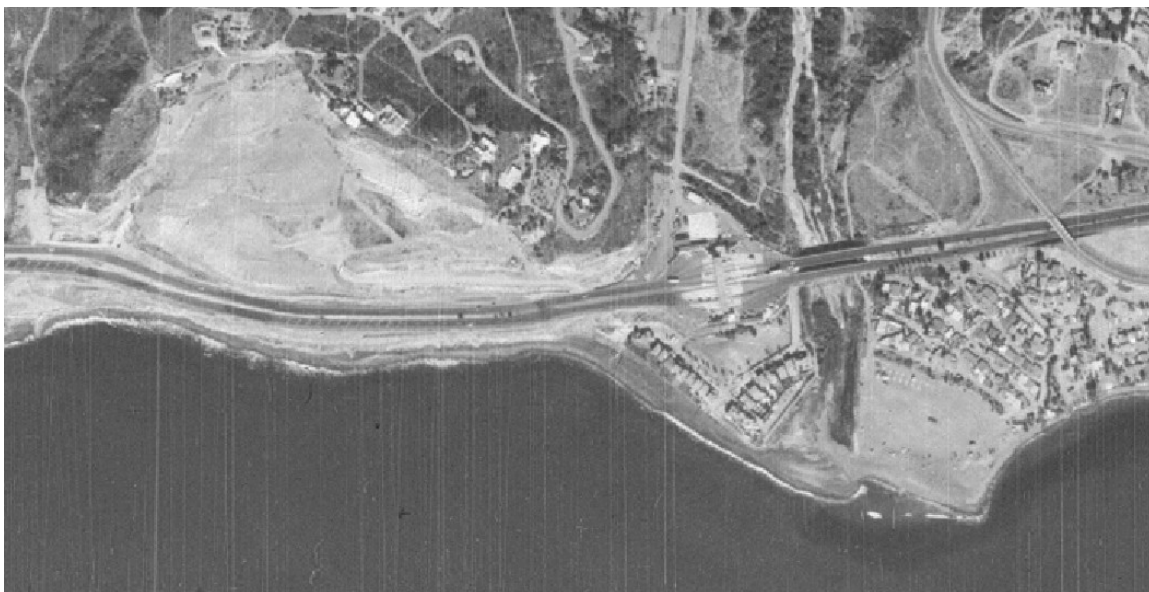
Figura 8.- Ortofoto de la zona de estudio en el año de 1993.

control, los más cercanos a la costa para evitar las elevaciones del terreno, ya que se realizó mediante el orden lineal, el cual se recomienda para partes sin muchas elevaciones y 3 puntos de control como mínimo, sin embargo se tomaron de 10-12 puntos. Los puntos de control fueron seleccionados por ser rasgos fisiográficos estables como construcciones, cruces de caminos, etc. Para esto es necesario conocer las posiciones reales de los rasgos en la imagen sin corregir, basándose en una imagen previamente corregida, rectificando de esta manera la ubicación (sistema de coordenadas) de cada rasgo o píxel de la imagen (Figura 11). Se tomó como referencia la ortofoto de 1993 corregida por INEGI por su validez oficial.

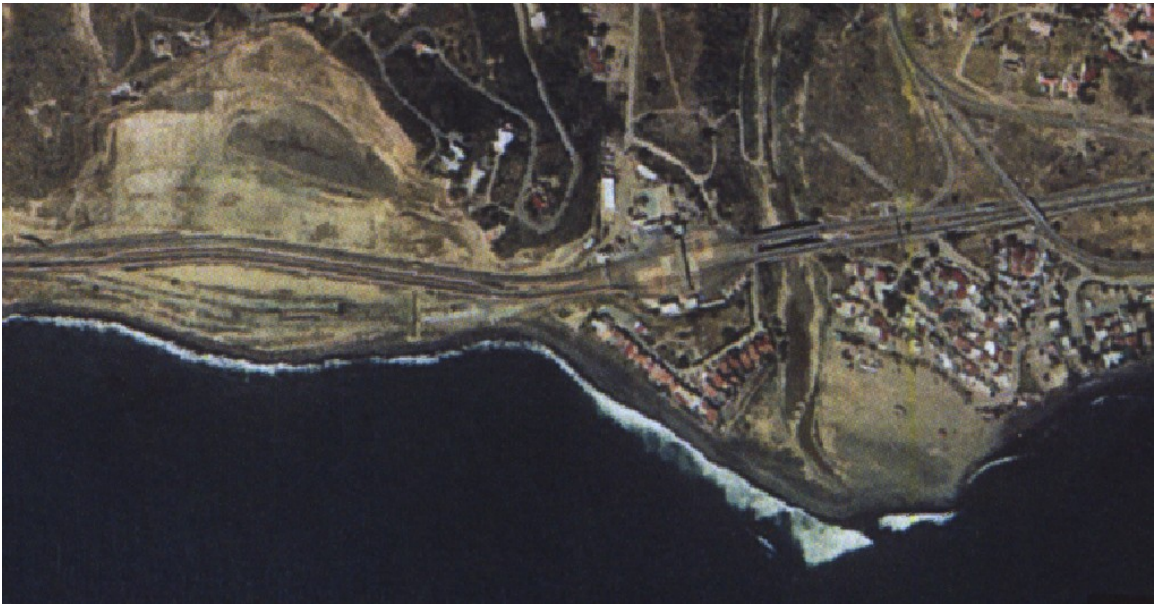
Figura 9.- Fotografía aérea de la zona de estudio en el año de 2003.

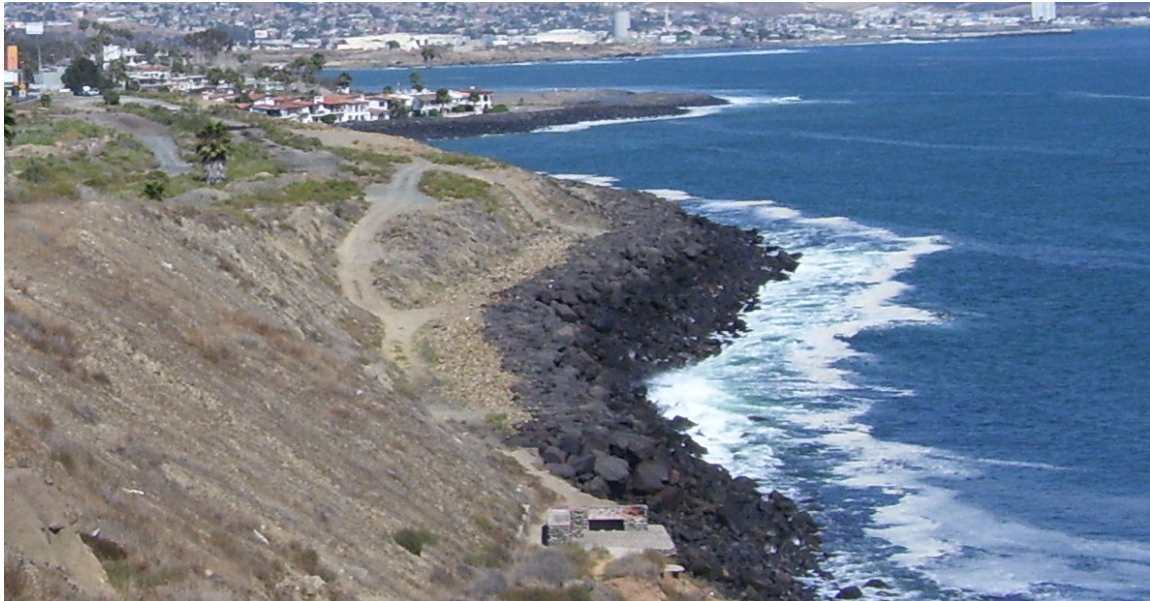
Fotografía 1.- Zona de los deslizamientos en julio de 2009, tomada por el autor, vista desde Punta San Miguel.

El cambio que se presenta en el área comprendida entre la caseta de cobro y Punta San Miguel en los años 1973 y 1985 (Figuras 15 y 17), es consecuencia de los deslizamientos de agosto de 1976 (ver fotografías 1 y 2 en anexos), que modificaron la costa con un avance hacia el mar (acreción) en promedio de 50.1 metros con respecto a la línea de costa de 1973, que corresponde con los 50 m reportados por Plaza-Flores (1979), en los años sucesivos no se presentan cambios tan marcados, sin embargo hay que mencionar que la zona se encuentra en continuo movimiento hacia el mar, como lo reportan investigadores que han estudiado las causas y efectos de los deslizamientos, y las velocidades de avance han cambiando con el tiempo como resultado de causas naturales, así como a proyectos preventivos y de mantenimiento de la carretera que van desde 0 a 70 cm/mes (Minch, 1972; Rico, *et al*, 1969; Ledesma-Vázquez y Huerta-Santana, 1993; Morales-Pérez, 1995). Además hay mencionar que la parte baja de la playa esta compuesta por material rocoso de origen volcánico de aproximadamente 0.5 - 1 metro de diámetro que le dan estabilidad de la erosión marina (ver Fotografía 1 en anexos).

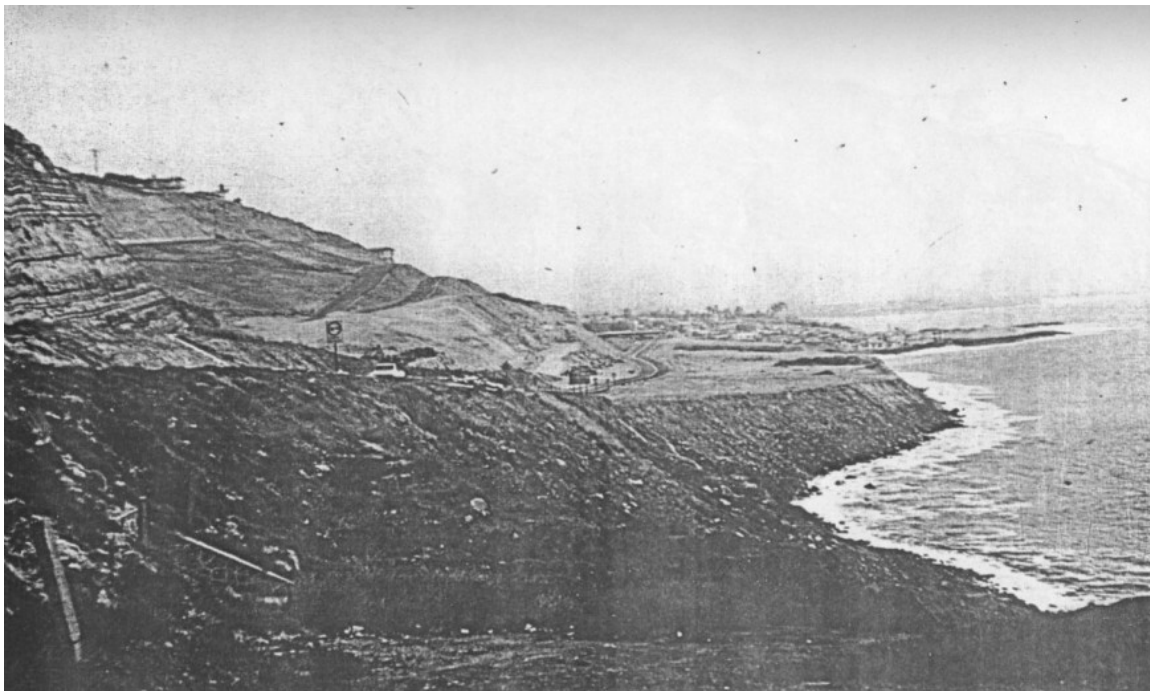
Fotografía 2.-Zona de los deslizamientos en agosto de 1977, tomada de Plaza-Flores (1979), vista desde Punta San Miguel.

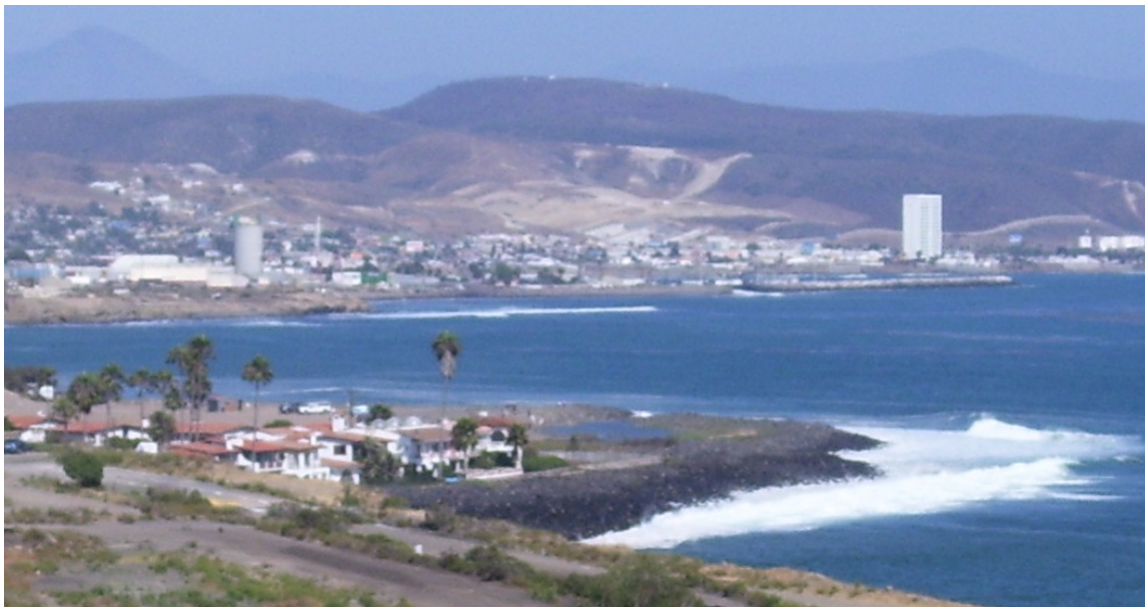
Fotografía 4.- Vista de la playa de San Miguel desde la zona de deslizamientos en julio de 2009, tomada por el autor.

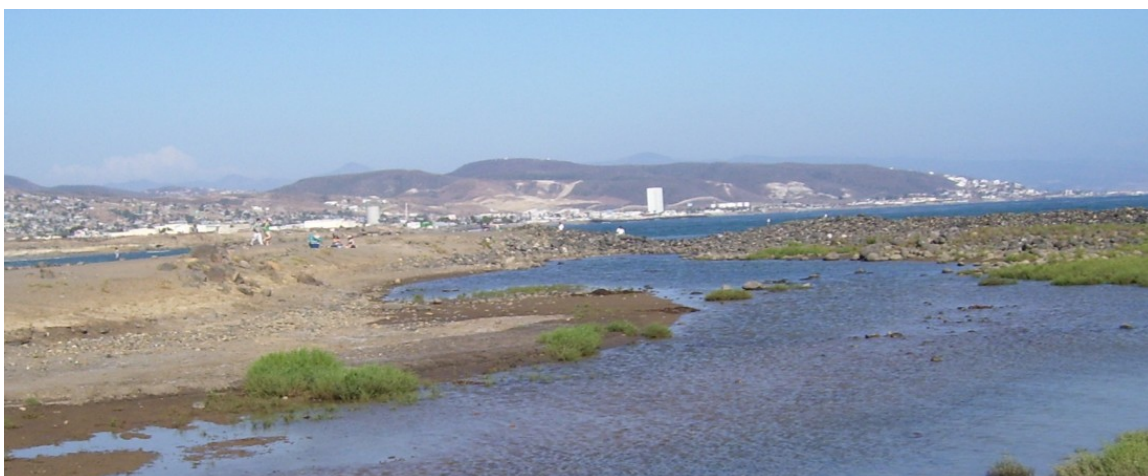
Fotografía 7.- Playa de San Miguel en julio de 2009 por el autor, vista oeste a este.

El espigón perdió 40 de sus 70 metros de longitud entre los años 1973 a 1985, perdida que es evidente en el transecto 5, y que corresponde con un aumento en los transectos 2-4, por lo que podemos decir que parte del material que conformaba la estructura, así como el aportado por el arroyo y los cantiles fue transportado hacia los transectos 1-4 acrecentando la línea de costa en promedio 24.75 m (Figuras 14 y 16, Fotografías 5-7 y 10 en anexos).

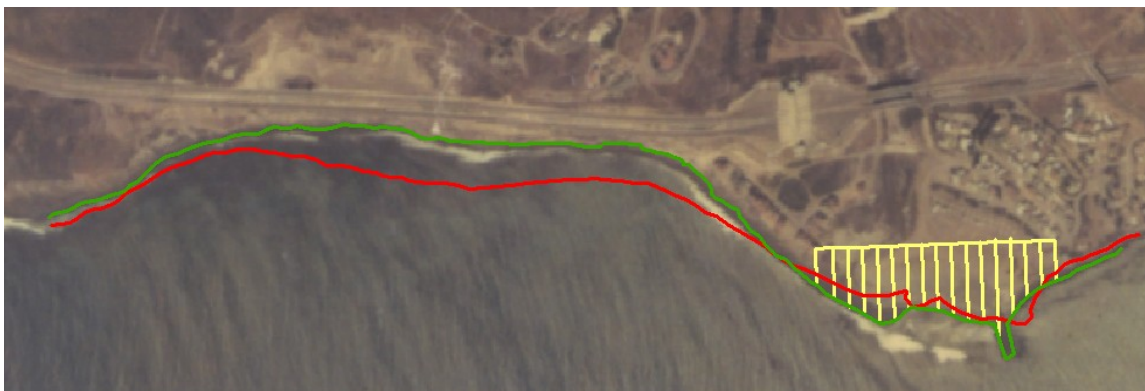
Fotografía 10.- Línea de costa, transectos y fotografía aérea de 1973, y línea de costa de 1985.

En 30 años (1973-2003), la playa de San Miguel a presentado cambios significativos como se observa en las Figuras 15-17 y Tabla IV, los transeptos 1-4, 6-14 y 18 manifiestan una acreción promedio de 24.75, 30.1 y 6 m respectivamente, así como una erosión promedio en los transectos 5, y 15-17 de 19 y 5 m respectivamente. La acreción se debe al aporte tanto de los deslizamientos, arroyo Cañón El Carmen y de los cantiles marinos, embate del oleaje, corriente litoral (dirección oeste a este), así como a la morfología de la línea de costa, por ejemplo en los transectos 1-4 puede deberse a la zona en calma que provee el espigón, propiciando así el deposito de material litológico, en los transectos 6-14 al desplazamiento de la barra rocosa que funciona como trampa de sedimento y el transecto 18 a la acumulación de cantos rodados por efecto de la misma barra que frena al material. La erosión puede ser el resultado del oleaje que se presenta en la zona (de hasta 10 m fuera de la bahía en 1988, mencionado por Guillen-Sánchez, 1998) y la corriente litoral que genera (0.98 m/s para alturas de ola de 2.68 m, calculada por Ahumada-Sempoal, 1993), por ejemplo en el transecto 5 manifiesta la perdida estructural del espigón de 19 m aunque se estimo en 40 m, dado que el transecto no coincidió con el extremo sur del espigón (ver Fotografía 10 en anexos).
